Kostel sv. Jana Křtitele v Dolních Chabrech

Restaurování dlažby

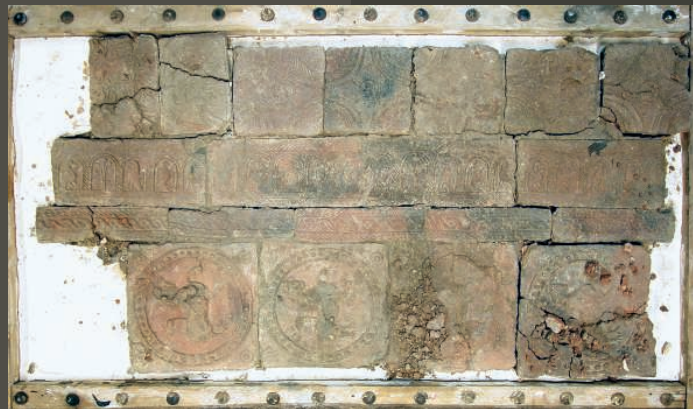
Chaberská dlažba po vyzdvížení (celkový pohled).

V minulém roce byla románská dlažba přivezena do keramické laboratoře pražského pracoviště Národního památkového ústavu. Na jejím špatném stavu se projevilo suché prostředí muzejní expozice, odlišné od původního uložení i několikeré stěhování. Jednotlivé dlaždice byly popraskané a krajní uvolněné od maltového lože. Byla dokonce zvažována i možnost úplného rozebrání dlažby a jejího opětovného sestavení. Nakonec bylo po diskusích rozhodnuto nutné zásahy minimalizovat. Přesto muselo být vyjmuto pět krajních, nejvíce poškozených dlaždic, které byly po konzervaci a slepení vráceny zpátky na místo. Dalším diskutovaným bodem bylo doplnění poničeného reliéfu. I zde byly zásahy minimální, bylo voleno spíše náznakové řešení. Původní dřevěný rám byl zpevněn kovovou výztuží a po obvodu opatřen novou pohledovou profilovanou lištou, do které bylo vloženo ochranné sklo.

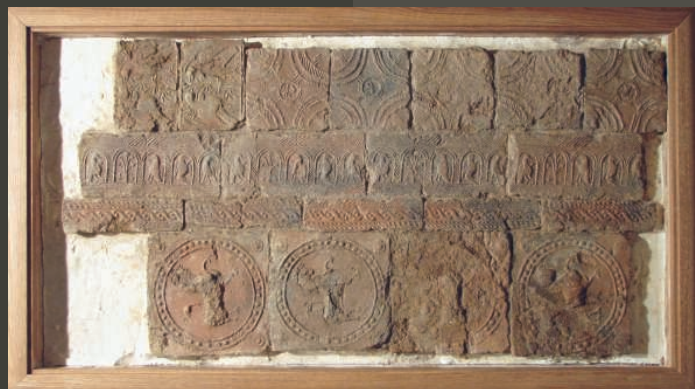
Chaberská dlažba po zrestaurování (celkový pohled).

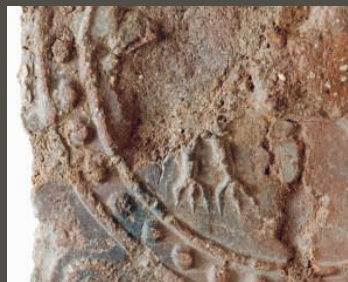
Detailní fotografie dlaždice s gryfem prozrazuje doplněnou partii reliéfu.

Dlaždice s gryfem před konzervací – a po ní.
