Kostel sv. Jana Křtitele v Dolních Chabrech

# Rekonstrukce

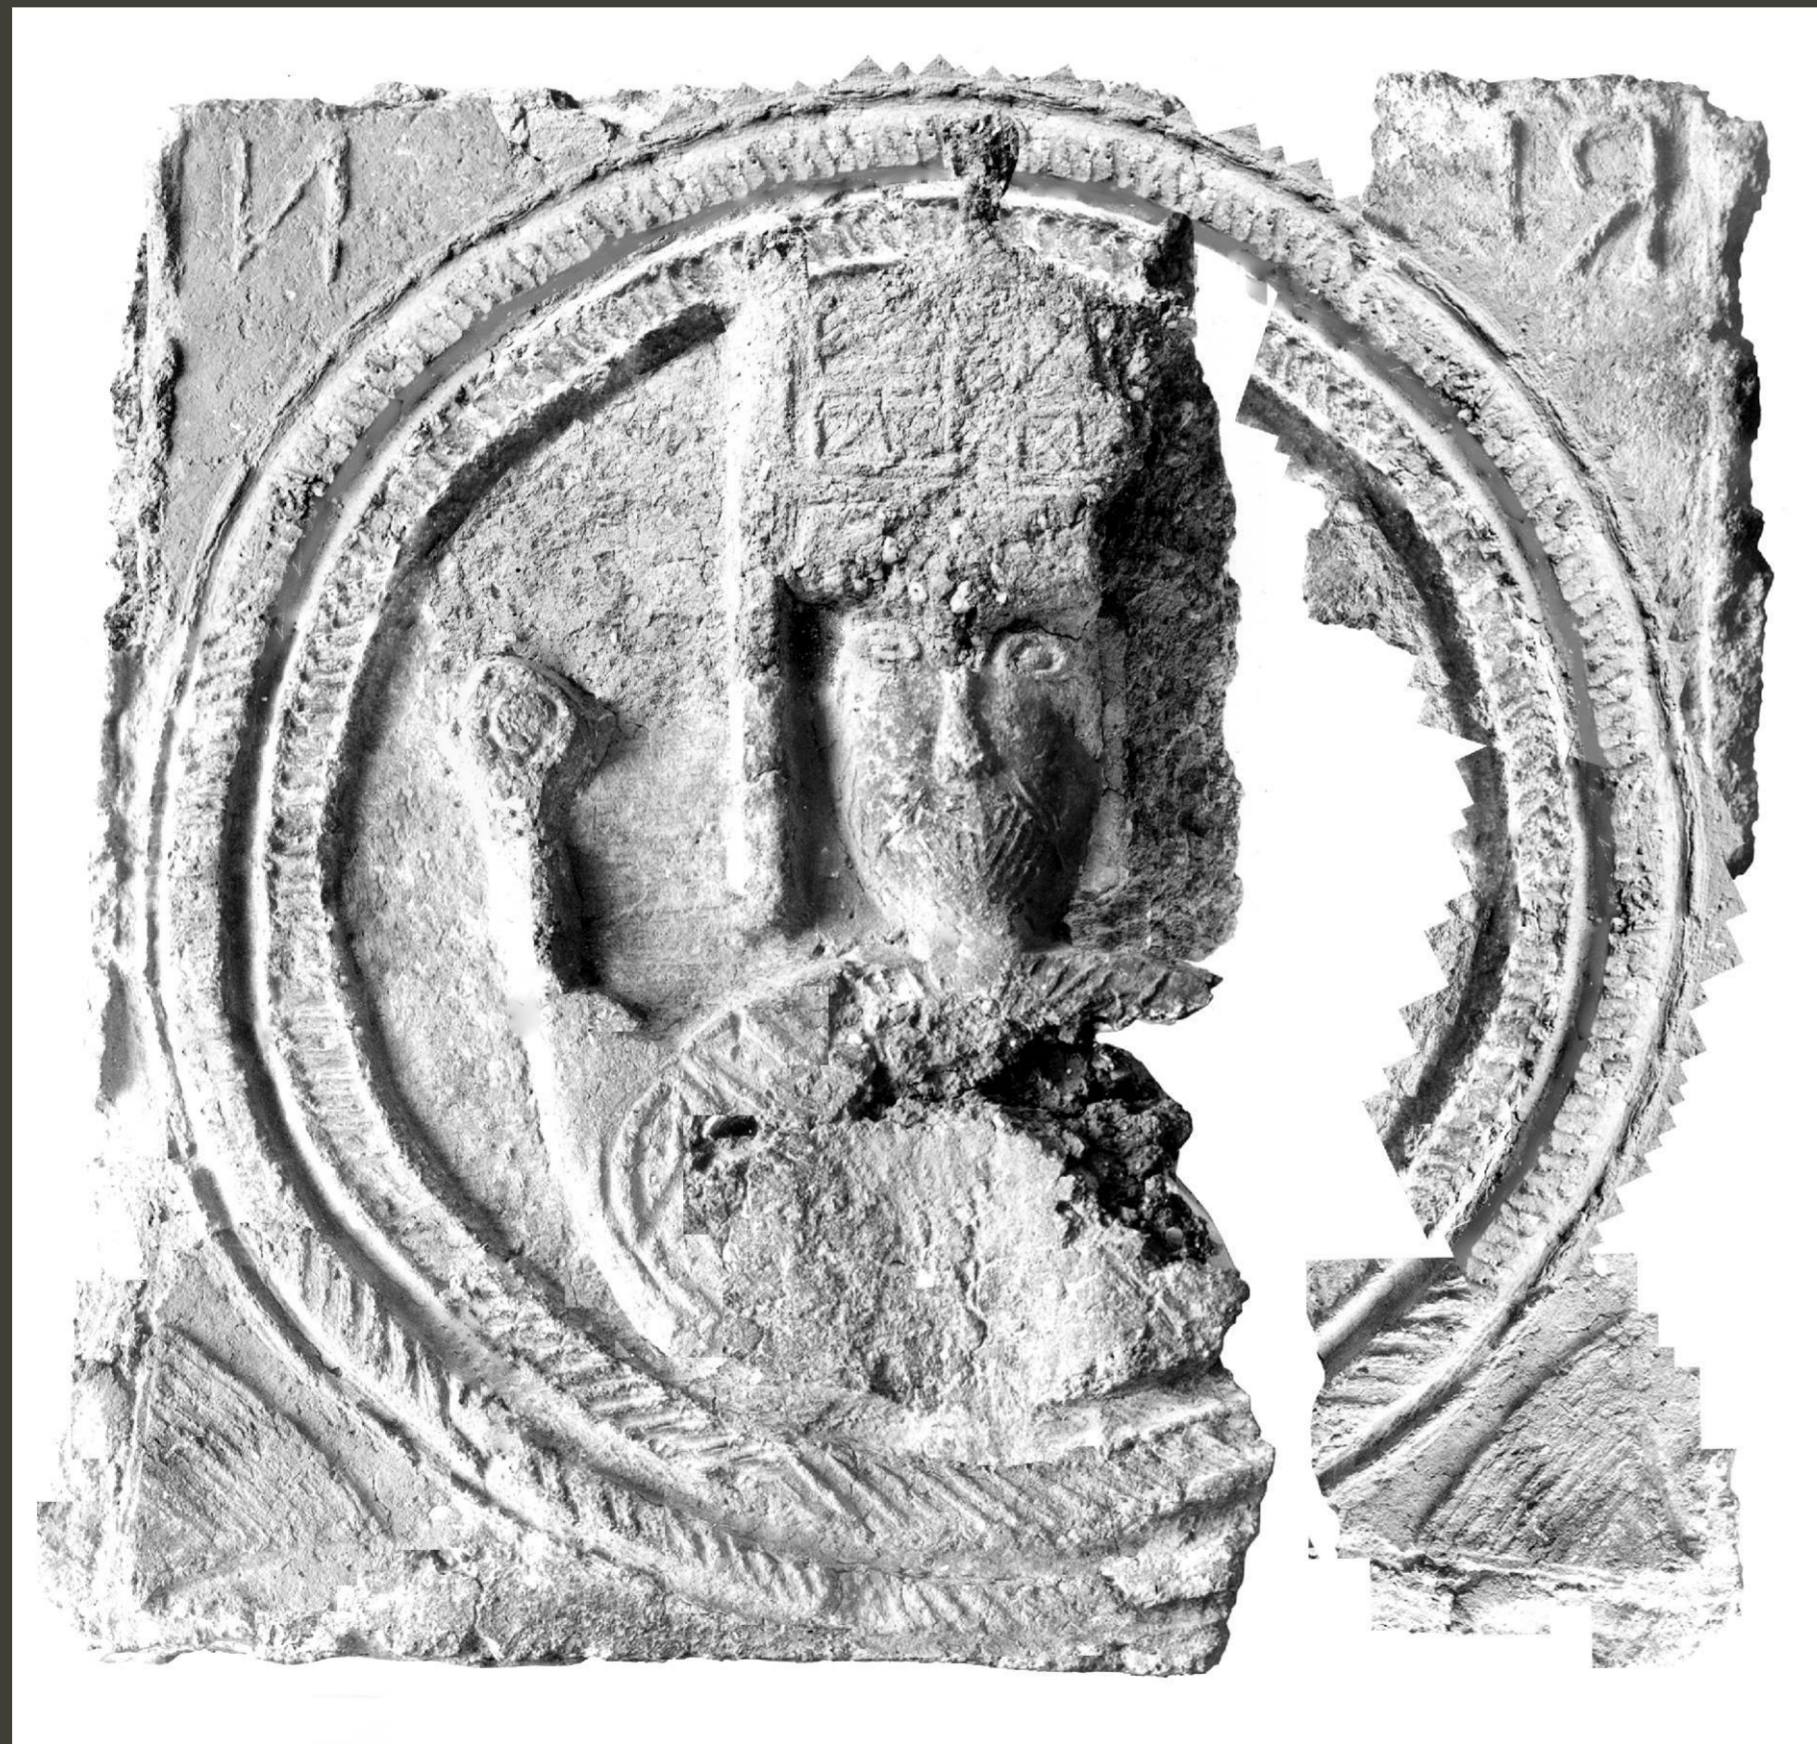
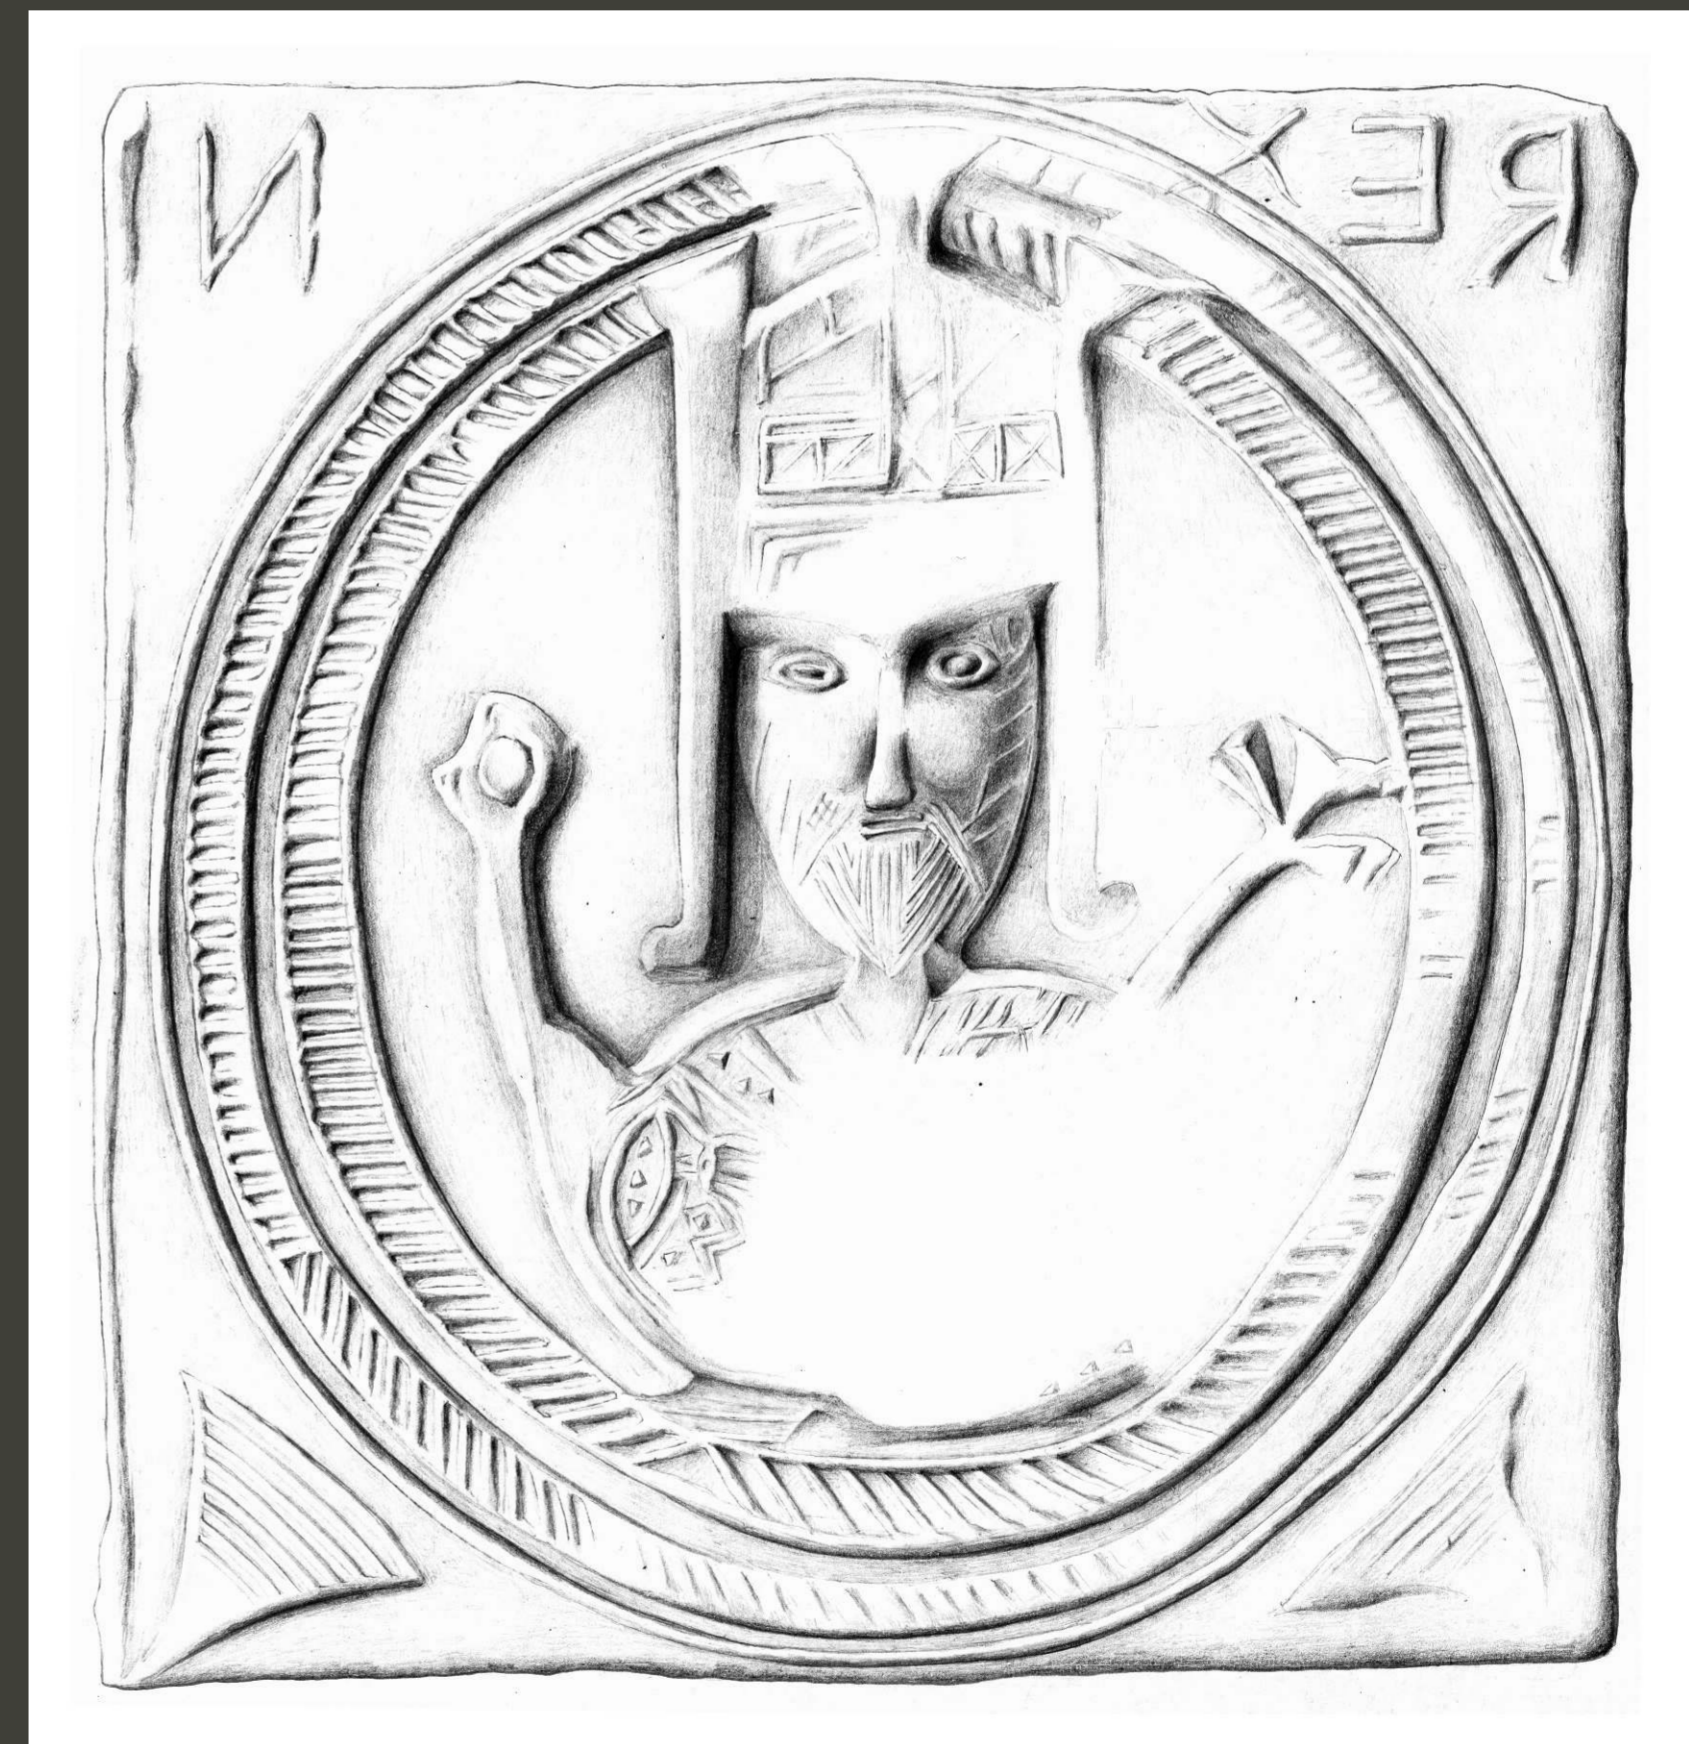
Také dlaždice s vyobrazením poprsí císaře (zde krále) Nera nebyla nalezena celá. Její podobu bylo nutné rekonstruovat z devatenácti různě velkých úlomků. Vlevo je pokus o rekonstrukci fotografickou. Bylo použito černobílé fotografie, která smazává barevné rozdíly. Pro porovnání je vpravo rekonstrukce kresebná.

Jak již bylo konstatováno, výzkum odkryl reliéfní podlahu v původním uložení pouze na pěti místech, většina dlaždic byla nalezena ve zlomcích. Proto bylo nutné ideální podobu čelního reliéfu jednotlivých typů rekonstruovat z různých exemplářů. Bohužel největší a ikonograficky nejzajímavější dlaždice byla nalezena pouze ve dvou tak porušených kusech, že střední část její rekonstruované čelní plochy zůstává prázdná.
