1996-2005

Kostel sv. Jana na Zábradlí

JAROSLAV PODLIŠKA

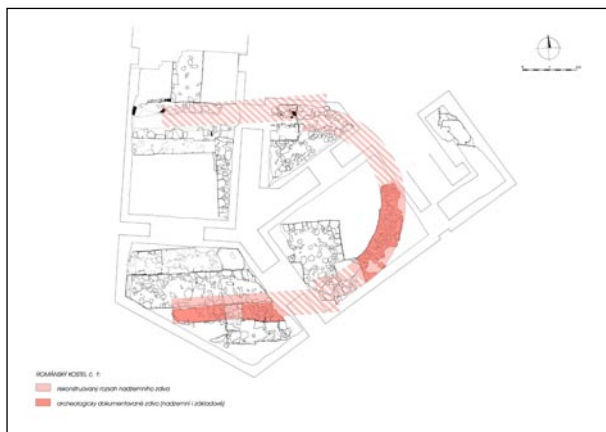
Zvýrazněná situace nalezených pozůstatků nejstarší kostelní stavby z přelomu 11. a 12. století.

Zásadním poznatkem výzkumu bylo zjištění existence starší sakrální stavby z úseku přelomu 11. a 12. století, která předcházela románské tříapsidové stavbě. Zachovány zůstaly velké zbytky základů apsidy a jižní obvodové stěny z prosté jednolodní stavby. Nejspíše po polovině 12. století byl starší stavba zbořena a na stejném místě vystavěna architektonicky náročnější románská centrála. K západnímu průčelí stavby byla ještě románskou stavební technikou připojena patrně kvadratická přístavba, jejíž přítomnost byla doposavad neznáma. Významným způsobem se do jeho podoby zapsalo gotické období, kdy stavba ztratila vlastnickou funkci a stala se kostelem farním. Západní část románské stavby byla v této době zbořena a nahrazena větší obdélnou lodí, ke které se později připojovaly různé přístavky. Důležitou součástí celého areálu bylo i pohřebiště, umístěné nejen v rámci vlastního interiéru lodí, ale též vně stavby, kde vznikl postupem doby farní hřbitov. Stavební vývoj kostela byl ukončen jeho zrušením za josefínských reforem na konci 18. století.

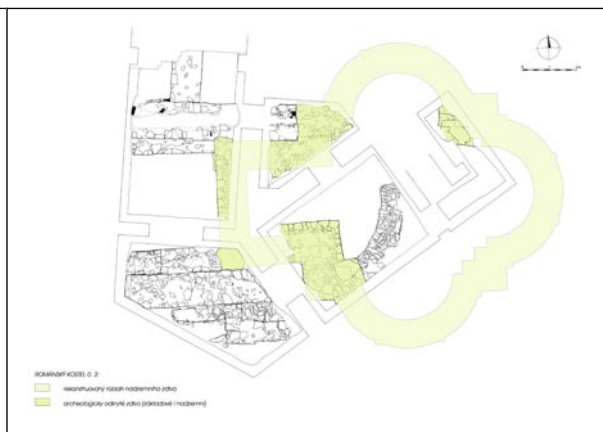
Zvýrazněná situace nalezených pozůstatků románské centrály z 2. poloviny 12. století.

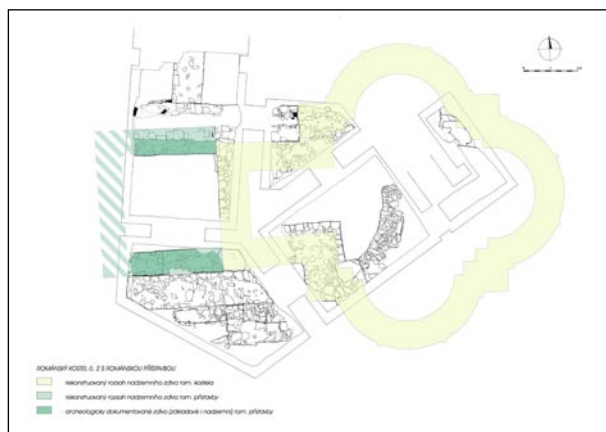
Zvýrazněná situace nalezených pozůstatků románské centrály a její západní přístavby z přelomu 12. a 13. století.

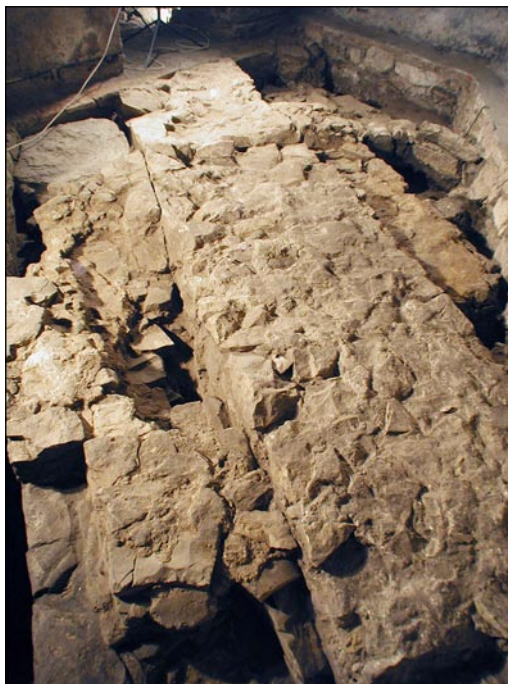
Jednotlivé stavební fáze kostela se postupně natolik překrývaly a doplňovaly, že některá místa výzkumu byla zcela zaplněna zdi. Záběr zachycuje masivní základ jižní stěny gotické lodi (uprostřed), po jejímž obvodu se nalézala torza zdí starších románských staveb.

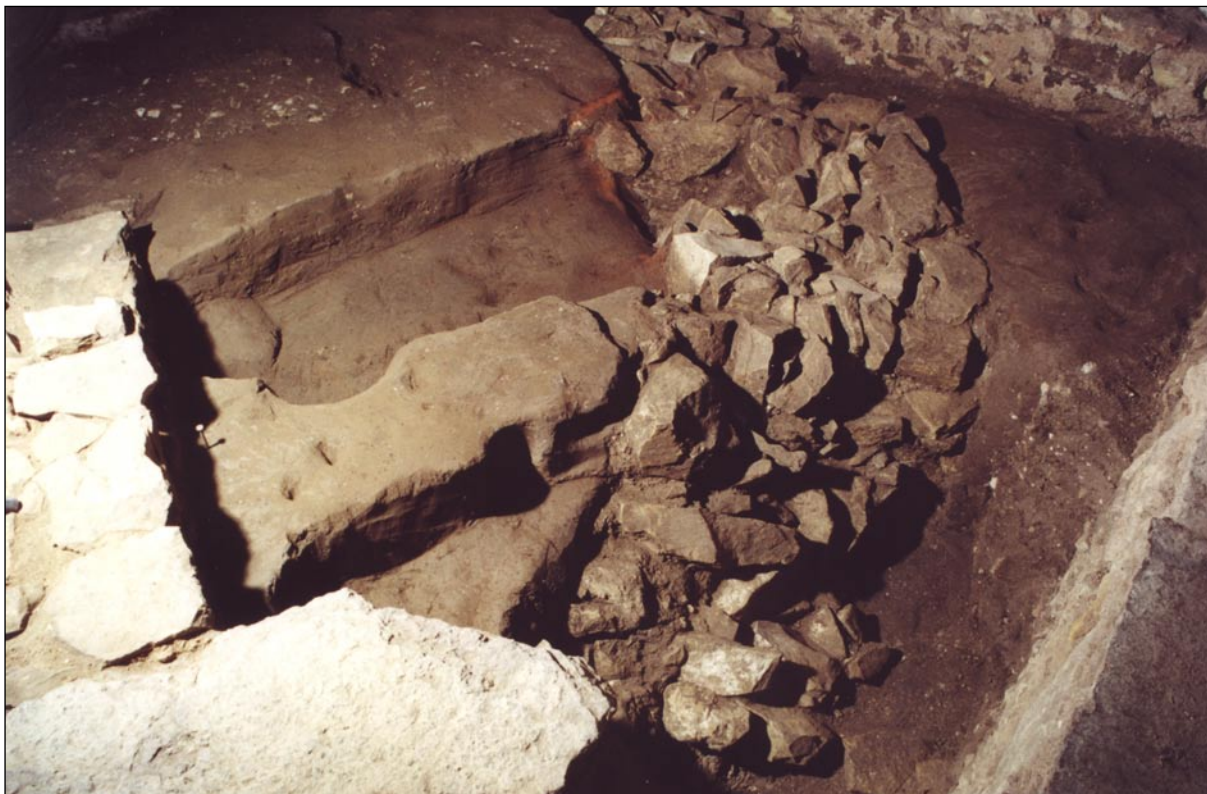
Pozoruhodným nálezem byly základy starší kostelní stavby. Zbytky její apsidy byly zjištěny přímo v ose mladší románské centrály. Starší kostel však nebyl vystavěn na zeleném drnu. I jemu předcházelo starší osídlení reprezentované výrobním objektem železářů.

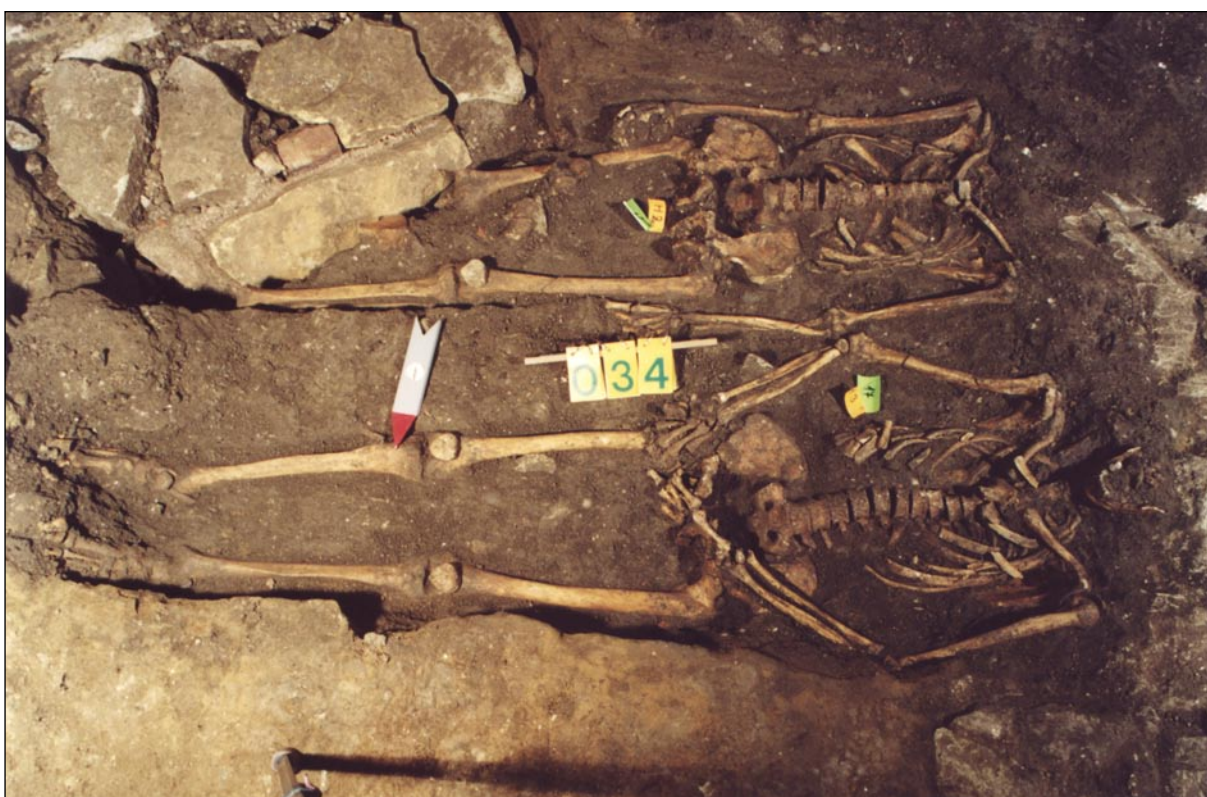
Součástí areálu kostela byl i farní hřbitov dokumentovaný kostrovými pohřby.
