1996-2005

# Levobřežní komunikace

JARMILA ČIHÁKOVÁ

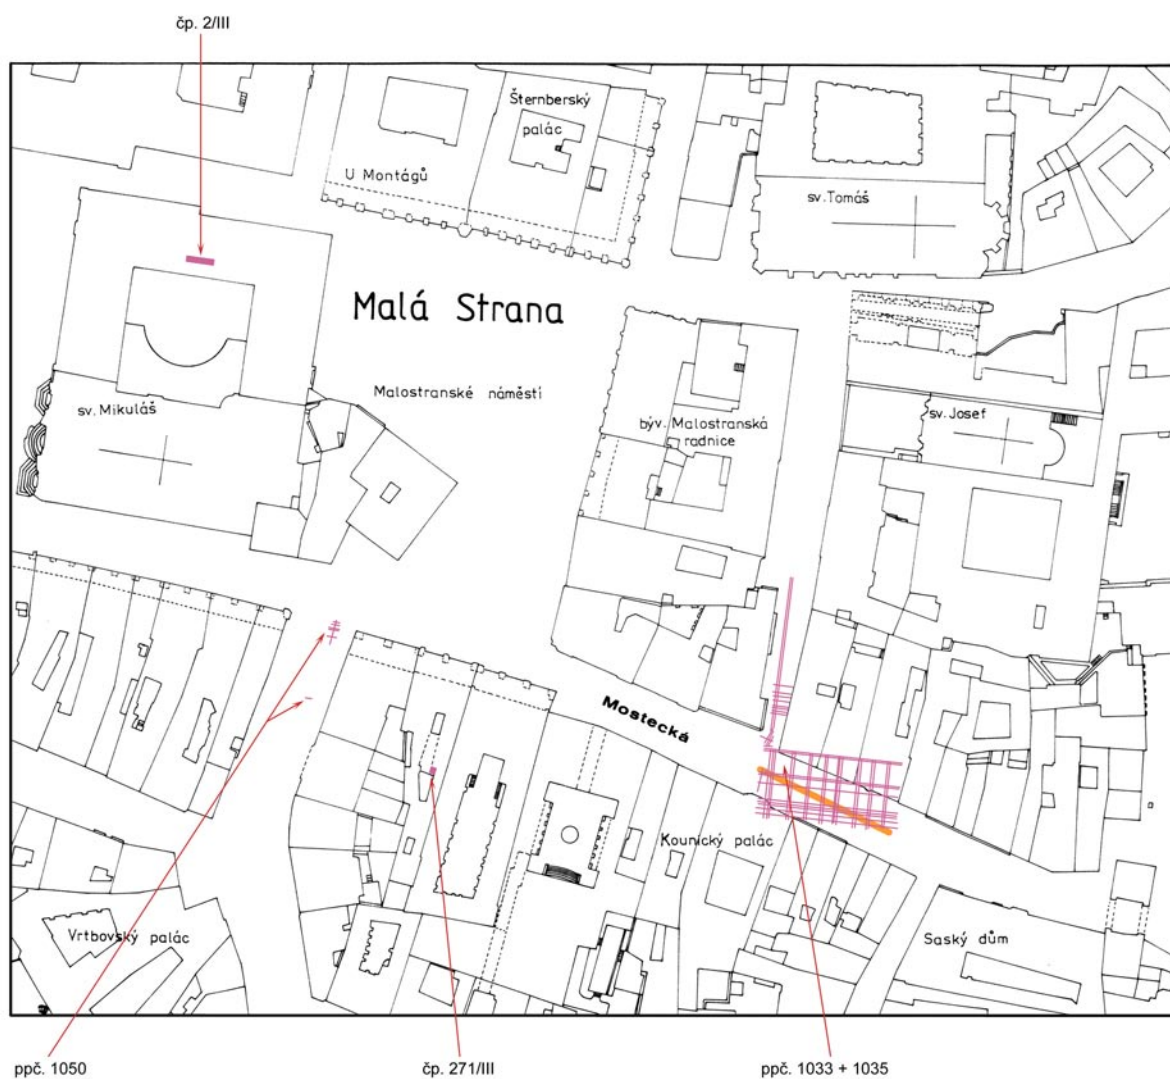
*Barevné odlišení jednotlivých fází dřevěných základových konstrukcí 1. pol. 10. století v kabelové komoře KK2 na křížení Mostecká – Josefská.*

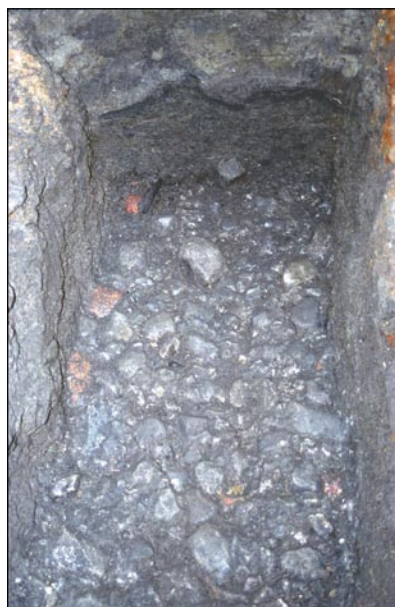
*Než se na silnici ve Sněmovní ulici vytvořila vrstva nánosu, nebyla cesta pohodlná, jak nasvědčují ztracené podkovy a množství vypadaných hřebíků a zákolníčků.*

V době románské a raně gotické se hlavní komunikační tahy stavěly z kamene, převážně ze sbíraných opukových valounů. Při stavbě silnice od Juditina mostu jimi vysypali hlubokou základovou jámu v celé šířce cesty. V cestě dnešní Sněmovní ulicí valouny nasypali v mocnosti 0,2 m na dno prohlubně vykopané do tvaru úvozu a jezdili přímo po valounech.

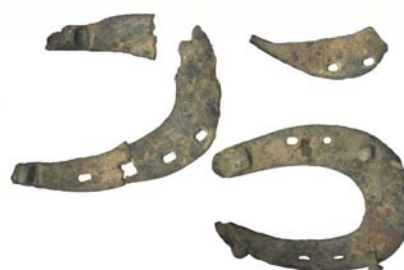
*Po této silnici v dnešní Sněmovní ulici se naposledy jezdilo okolo roku 1300.*

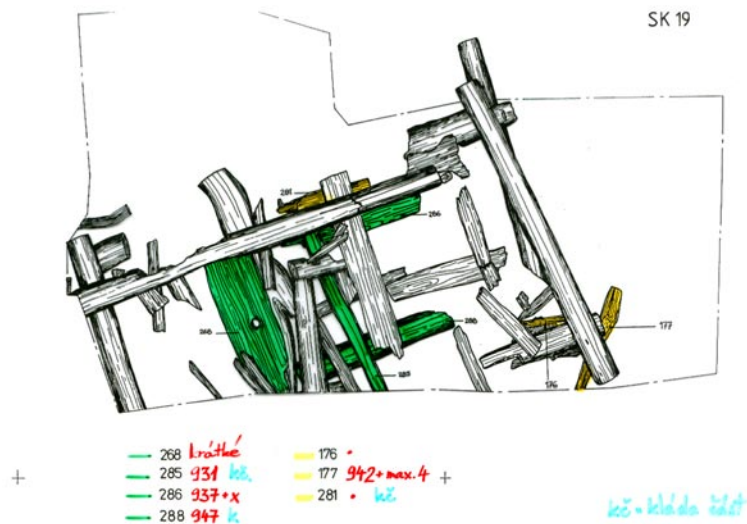
Nejmladší základový rám byl ještě zpevněn roštem (KK2).

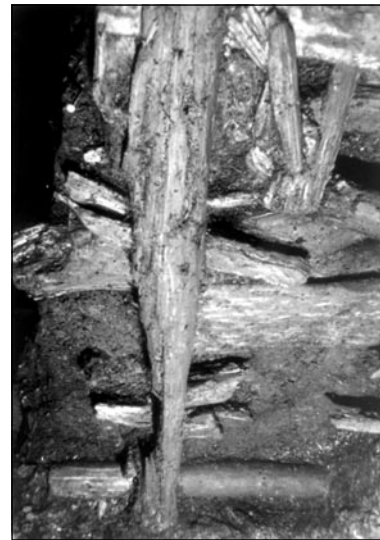
Detail konstrukce nejmladšího rámu (KK2).

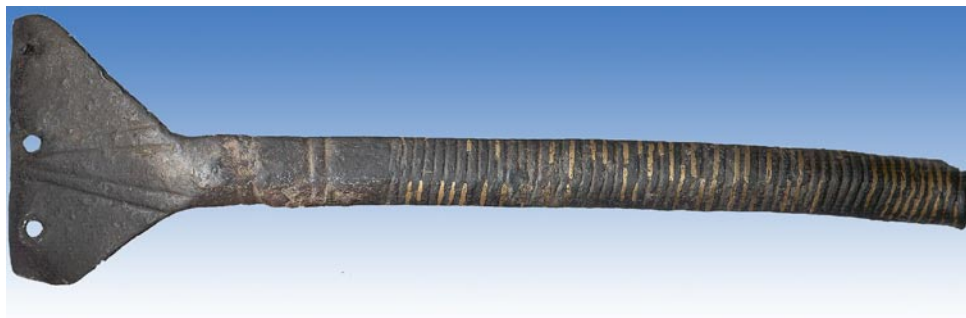
Skulinou u okraje vozovky propadl zlomek třmene, vyrobeného na západ od Čech. Výjimečný a luxusní předmět je tautován patrně mosazí (Josefská).

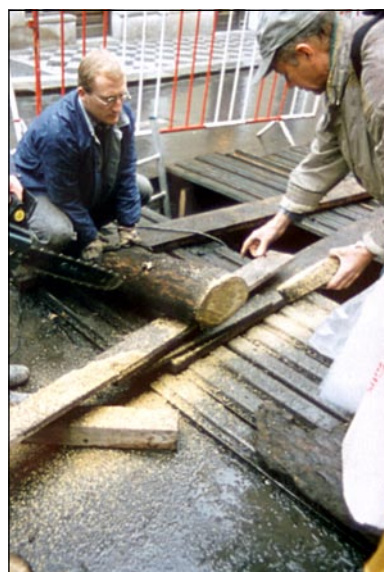
*Vlevo motorová pila, bez níž by se dendrochronologické vzorky nedaly odebrat (KK2). Pevná jedlová kláda z roku 950 na chvíli krásně provoněla Mosteckou ulici lesem.*
