# Sklep hrázděného domu 14. století v Nerudově ulici č. p. 211 na Malé Straně

Jarmila Čiháková

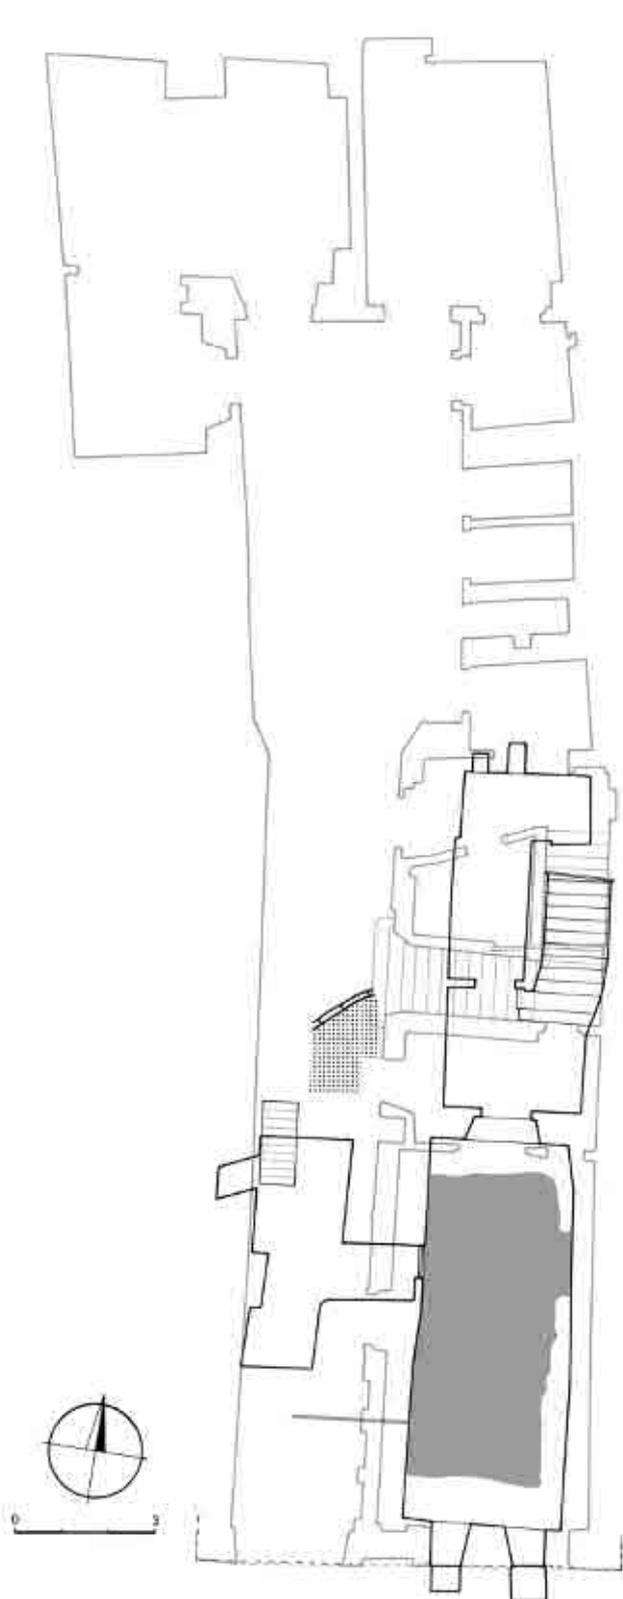
obr. 2  
Půdorys suterénu domu čp. 211, tečkované: zahloubené stavení zaniklé ke konci 13. století, šedé: zachycený půdorys suterénu předhusitského hrázděného domu.

Abb. 2  
Der Grundriss des Souterrains vom Haus Nr. 211, Punktirt: eingetieftes Gebäude, untergegangen zum Ende des 13. Jahrhunderts, grau: entdeckter Grundriss des Souterrains vom Fachwerkhaus aus der vorhusitschen Zeit.

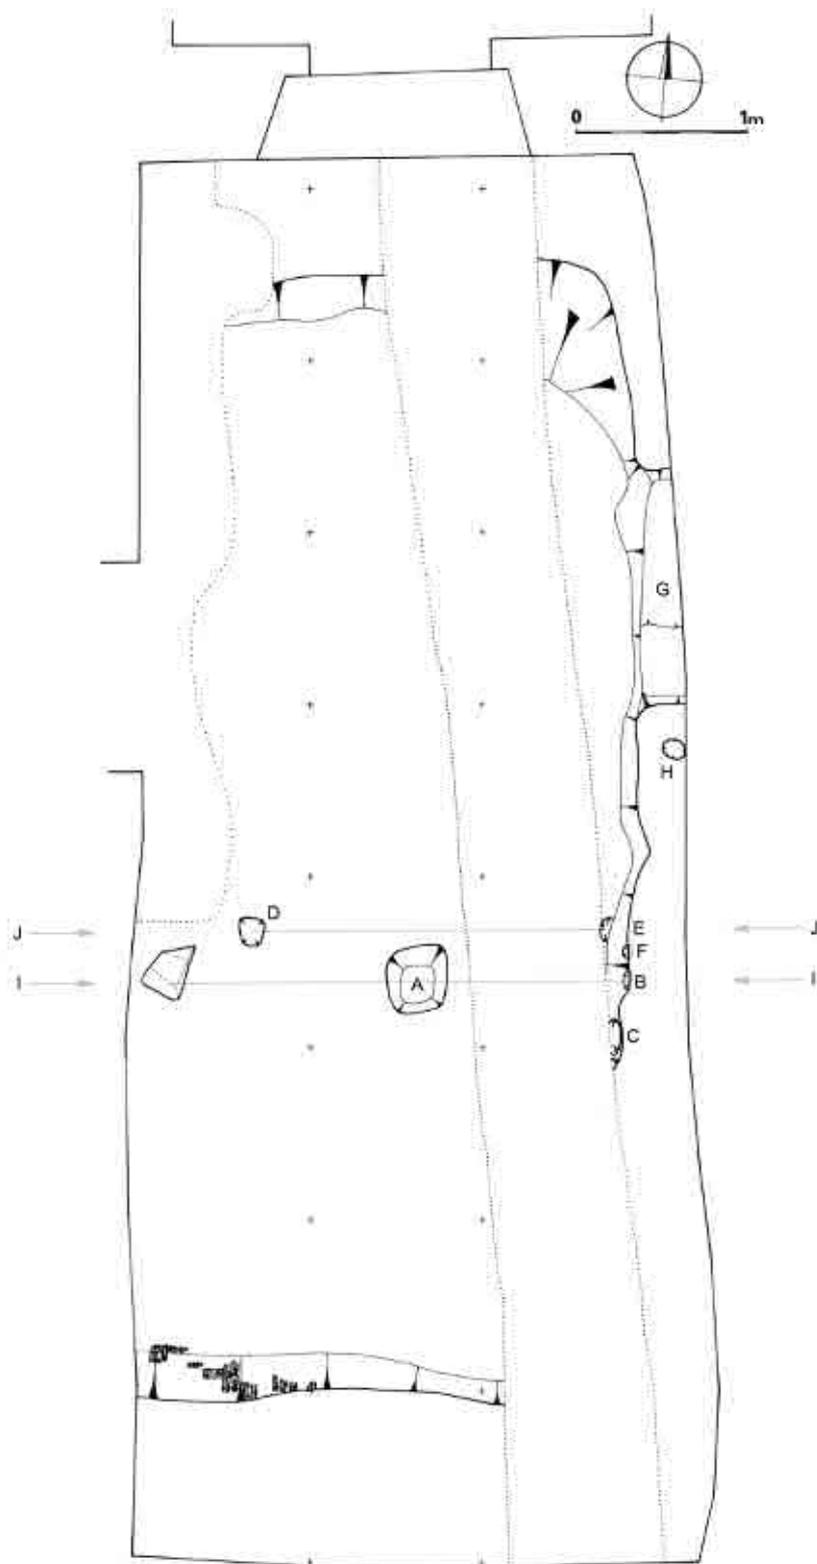
obr. 3  
Půdorys suterénu předhusitského hrázděného domu s vyznačením konstrukčních prvků A-F, H a vstupní šije G.

Abb. 3  
Der Grundriss des Souterrains vom Fachwerkhaus aus der vorhusitschen Zeit mit der Bezeichnung der Konstruktionselemente A-F, H und der Zugangsrampe G.

Z **půdorysu** zapuštěného objektu výzkum zastihl celou východní stěnu a části stěn severní a jižní (obr. 3). Délka objektu do hloubky parcely (osa ve směru S–J) činila cca 6,6 m, šířka objektu podél dnešní Nerudovy ulice (osa Z–V) byla větší než 5,61 m (pod západní obvodovou zeď sklepa zarážena pedologická sondyřka až do vzdálenosti 2,51 m). Proporce pozdější pozdně gotické zděné místnosti o rozměrech 11 × 3,1 m byly zcela odlišné. Hloubka objektu ve smyslu vertikálním byla minimálně 4,1 m (+x), neboť není vyloučeno, že úroveň terénu v době vzniku sklepa byla o něco vyšší než úroveň dodnes zachované výšky podloží (v průjezdu úroveň podloží 211,78 Bpv). Obrys zastížené partie předhusitského objektu nebyl získán v úplnosti, protože sklepem po celé délce procházel 0,8 m široký výkop pro kanalizaci, který mj. zničil jihovýchodní nároží sklepa 14. století.

Mimo široce rozevířených jam se ve dně uplatňují i sloupové jámy a jamky z konstrukce sklepa. **Konstrukce** předhusitského sklepa byla většinou dřevěná, použití kamene je zcela výjimečné, doložené patrně jen ve funkci podložky sloupu. Zastížené stopy po svislých nosných konstrukčních prvcích byly na ploše zkoumané části půdorysu zastíženy jen v jediném pásu, shodně orientovaným s půdorysem (obr. 3). Osa pásu probíhá ve vzdálenosti cca 2,4 m severně od spodní hrany jižní stěny, tj. zhruba v jižní třetině délky místnosti. Tento pás interpretuji na základě 2 řad stop po celkem lehké, nijak nápadné bytelné konstrukci. Jižní řadu tvoří přibližně pravouhlá jáma hluboká 0,15 m, v úrovni podlahy o rozměrech 0,38 × 0,38 m, u dna 0,2 × 0,2 m (obr. 3: objekt A), od níž 1,5 m na západ leží na podlaze plochý opukový kámen nepravidelného lichoběžníkovitého půdorysu 0,38 × 0,24 m (max. rozměry). Na druhou stranu – na východ, se ve vzdálenosti 1,2 m od jámy A linie jižní řady pásu protíná s poměrně strmou stěnou objektu. Přesně v místě křížení je drobná jamka o průměru cca 6 cm zapuštěná do stěny (obr. 3:B), se dnem na kótě 208,04, tj. 0,2 m nad dnem sklepa. Ve vzdálenosti 0,3 m jižně od drobné jamky B (niv. č. 51) je výrazná větší oválná jamka (obr. 3:C) také zapuštěná do stěny, ale hlubší (208,01).

Ze severní řady konstrukčního pásu, rovnoběžné s řadou jižní, je zachováno nepoměrně méně a konstruuji ji na základě dvou jamek, vzdálených od sebe 2,1 m (oddělených výkopem pro kanalizaci), z nichž jamka v prostoru byla přibližně pravouhlá 0,14 × 0,16 m se svislými stěnami, hluboká 0,2 m (obr. 3:D). Jamka hluboká 0,1 m u východní stěny tvoří půlkruh o průměru 0,14 m s rovnou východní stěnou (obr. 3:E). Na rozdíl od zbývajících 3 jamek u východní stěny, jamka E není zapuštěná do stěny, ale jen do dna sklepa. Na jejím dně ležel přemístěným podložím s uhlíky vypodloženy plochý opukový kámen. Popsané drobné jamky ve stěně musely hrát konstrukční úlohu, neboť ačkoli jsem značnou část stěn předhusitského sklepního prostoru preparovala osobně, nikde jinde než v blízkosti pásu se sloupovými jámami A a D, jsem na žádné analogické jamky, zapuštěné do stěny nenarazila.

Vzdálenost mezi popsányi dvěma řadami konstrukčních stop je 0,3 m. Přibližně ve středu této vzdálenosti je ve východní stěně poslední do ní zapuštěná jamka (obr. 3:F), ve které nemohla být dlouhá a svislá tyčovina, neboť jamka byla částečně zasunutá pod převis z podloží. Pravděpodobně sloužila pro provázání některých částí konstrukce. Interpretaci jámy A, jako sloupové jámy významné v konstrukci sklepa, dokládá i nález dvou zkřížených zcela prohořelých masivních dřev, která ležela na 0,1 m vysoké vrstvě požářiště překrývajícího jámu A. Původní tvar spálených dřev se nedal identifikovat, předpokládám trámy. Jejich rozměry 20 × 20 cm a 17 × 12 cm deformované požárem jsou jistě menší než rozměry původní. Mimo popsany pás jiné stopy po kůlech nebyly na zastížené ploše sklepa zjištěny. Nároží bylo zastíženo jediné – severovýchodní, prokazatelně bez nárožního kůlu. V jeho blízkosti byl zastížen fragment jamky s povlými stěnami, hluboký 0,16 m, porušený kanalizací, který interpretuji jako okraj trychtýřovité jámy.

**Stěny místnosti** byly dřevěné. Dlouho se upravy stěn nedařilo rozeznat, až se mi na jižní stěně podařilo vypreparovat systém stop po zuhelnatělých svislých dřevěch (obr. 3). Dochované zuhelnatělé zbytky byly silné max. 1 cm, jen na jediném místě se dochovala síla prkna 2 cm. Leží v rozevřech s mezerami 2–10 cm, při šířce pásů souvislých uhlíků 10, 10, 9, 8, 8, 8, 4 a 5 cm. Ve výšce 25 cm nad dnem místnosti ležel přes prkna vodorovný trámeček, z jehož rozměrů zbyl průřez 4 × 11 cm. Úsek stěny, na níž se tento zuhelnatělý systém dochoval, byl poměrně svislý a prkna, někde dost zprohýbaná, byla často přitisknuta přímo na stěně. V místech, kde byly ve stěně nerovnosti, byly tyto zcela zaplněny požářištěm. Tato skutečnost dokládá, že v době požáru nebyl prostor mezi dřevěnou stěnou a stěnou výkopu nijak vyplněný či utěsněný, naopak zůstal zcela volný. Sypký propálený materiál se dostal za spálenou dřevěnou stěnu, odkud jí asi svým tlakem vytlačoval, jak naznačuje naprostá ojedinelost zachování intaktních zbytků stěn. Mimořádně křehkých zbytků obvodové dřevěné stěny, různě zdeformované.

V dochované části půdorysu se podařilo zastihnout i **vchod** do sklepní místnosti. Na ploše cca 0,3 m širokého pásu odkopaného podloží mezi různoběžnými východními stranami předhusitského a pozdně gotického sklepa bylo registrováno 1,4 m široké snížení povrchu (**obr. 3-G**), od jihu nižší o 0,15 m, od severu o 0,12 m. (Při podezdívání byla pod základovou spárou zjištěna vyšší kóta podloží – 208,24, než pod kamennou dlažbou recentního sklepa a rozdíl v úrovních se tak od jihu zvýšil na 0,2 m.) Povrch sníženého místa byl dvoustupňový (rozdíl 3 cm), plochý a mírně se skláněl k západu z výšky 208,04 na 207,98. Na povrchu ležela směs nesoudržné malty a chaoticky rozložených velkých uhlíků (nepodařilo se najít žádné souvislé dřevo), překrytá vrstvou 47 a nad ní bytí červenou kompaktní vrstvou nesoudržného sypkého popela či zcela jemného prachu z mazanice (vr. 20). Zatímco na snížení bylo zastiženo neporušené zvrstvení, na zbytku plochy vně sníženiny bylo podloží překryté ložem dlažby nynějšího sklepa, v němž tvořil materiál požáříště sice výrazný podíl, ale vždy ve směsi. Další okolnosti, datující vznik snížené plochy před stavbu dnešního sklepa a před požár 1420, je fakt, že ačkoliv lože subrecentní podlahy končí u obvodových zdí sklepa, báze souvrstvi z výplně sníženiny pokračovala dále pod východní obvodové zdívo už mimo rozsah dnešní místnosti.

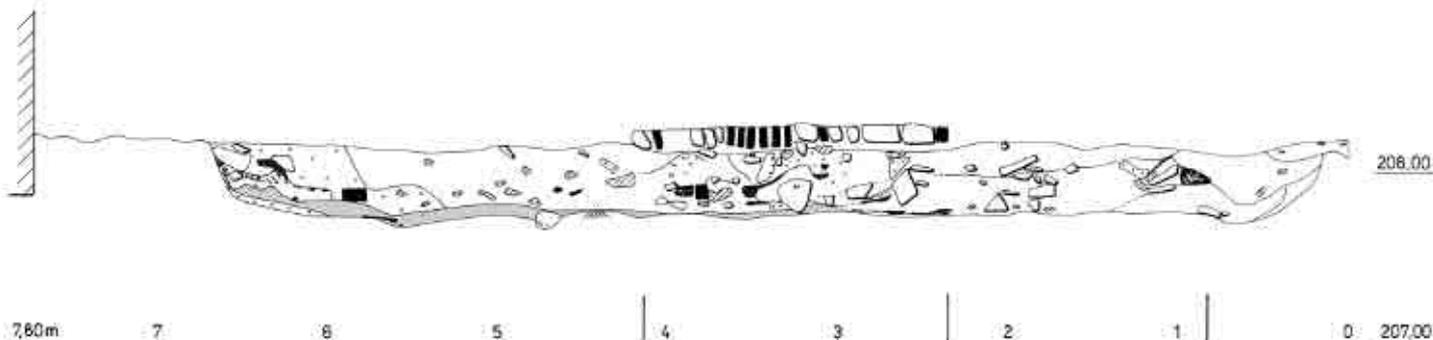
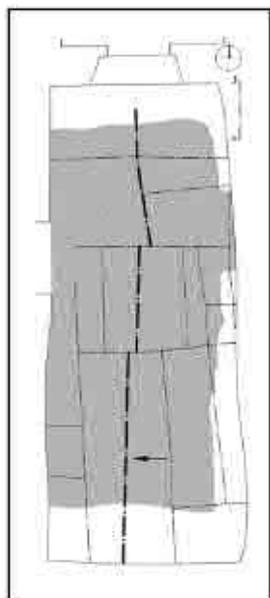
obr. 4  
Podélný řez zkoumanou částí předhusitského sklepa.

Abb. 4  
Der Längsschnitt durch den erforschten Teil des Kellers aus der vorhussitischen Zeit.

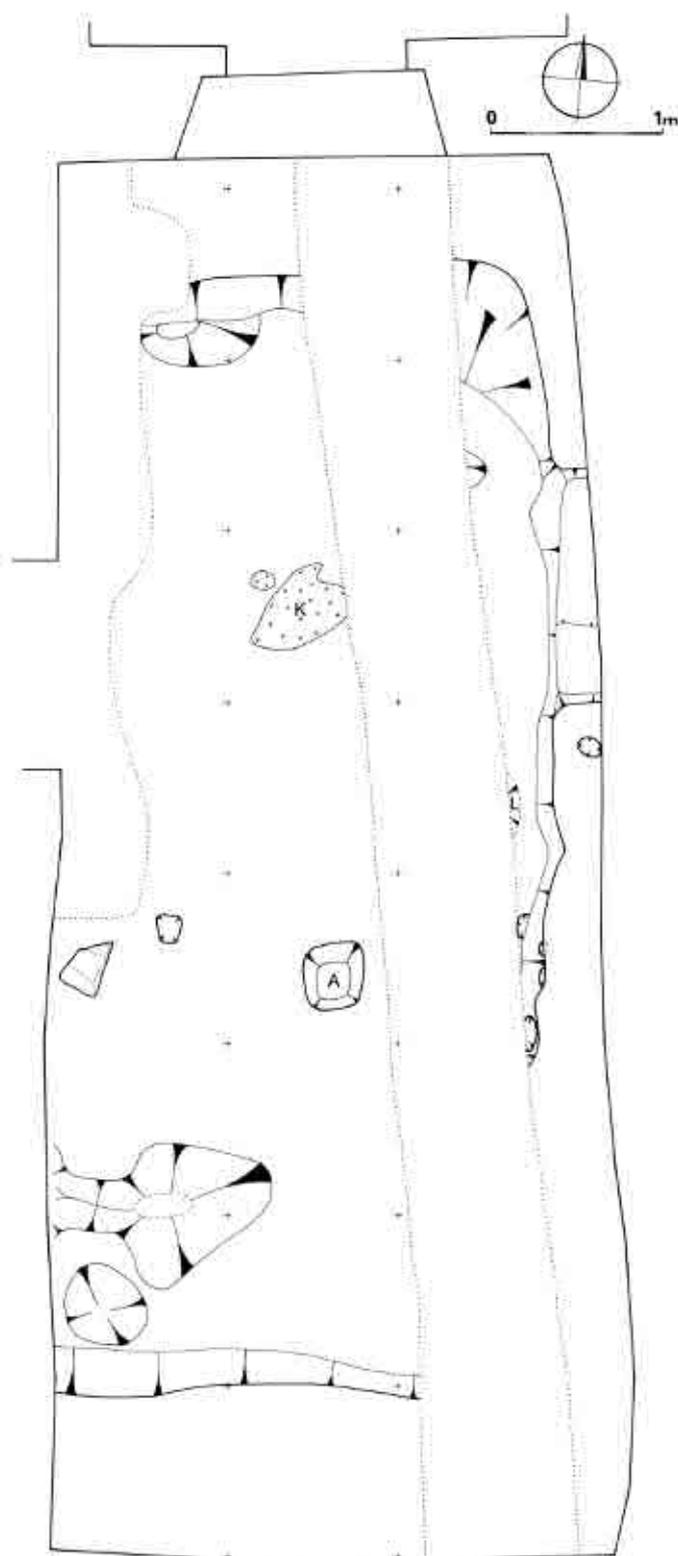
obr. 5  
Půdorys suterénu předhusitského hrázdného domu  
s vyznačením propáleného místa K a objektů  
zahrabených do jeho podlahy.

Abb. 5  
Der Grundriss des Souterrains vom Fachwerkhaus  
aus der vorhusitschen Zeit mit der Bezeichnung  
der durchgebrannten Stelle K und der in dessen Boden  
eingetieften Objekte.

**Dno výkopu**, nejen že není zcela vodorovné, není ani ploché. Je členěno několika menšími jámami široce se rozevírajících trychtýřovitých tvarů s nepravidelnými oválnými obrysy a nápadně hladkými stěnami (obr. 6). Na dochovaném fragmentu dna nebyla v jejich rozmístění rozeznána žádná pravidelnost (obr. 5), jedna z jam je situována i bezprostředně podél severní stěny.

V jednom místě zastižené části sklepa byla objevena na povrchu podloží tvořícího dno předhusitského sklepa skvrna nepravidelného obrysu, velikosti 0,4 × 0,55 m, souvisle vypálená do hloubky 0,3–0,4 cm do cihlově červené barvy (**obr. 5-K**).

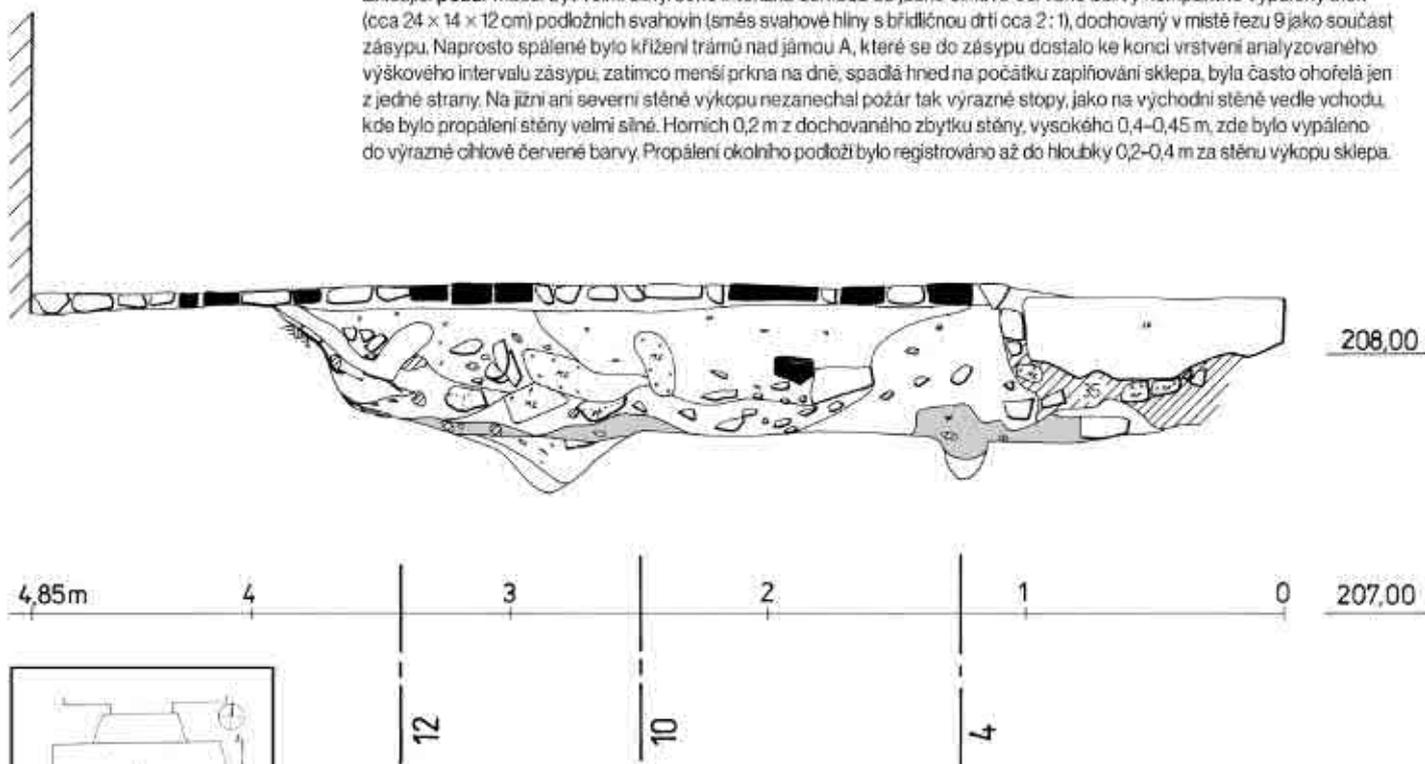
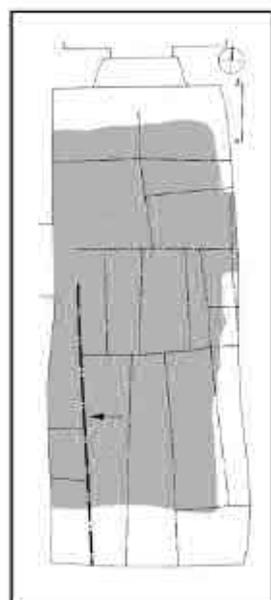
obr. 6  
Příčný řez zkoumanou částí  
předhusitského sklepa.

Abb. 6  
Der Querschnitt durch  
den erforschten Teil vom Keller  
aus der vorhussitischen Zeit.

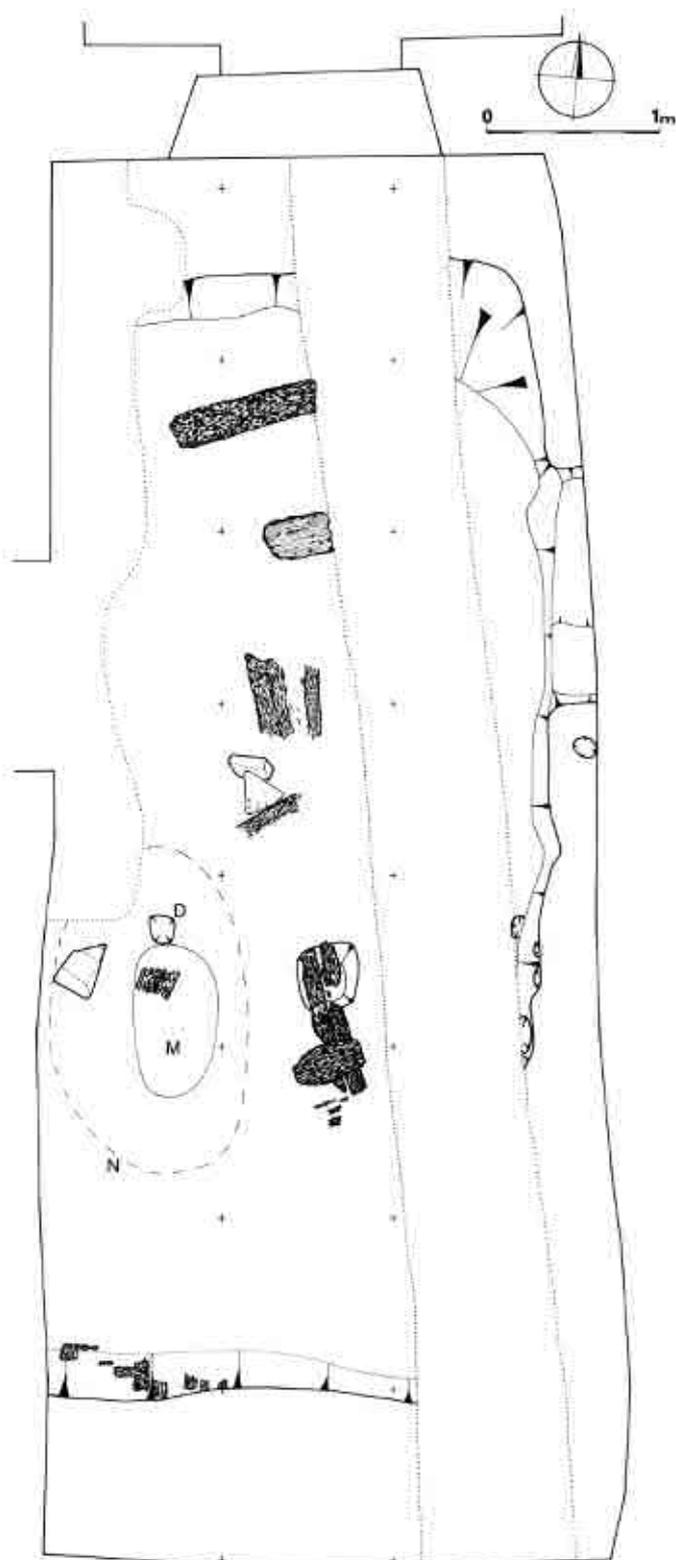
obr. 7  
Pádorys suterénu předhusitského hrázděného domu  
s vyznačením polohy propadlých kachlových kamen M.

Abb. 7  
Der Grundriss des Souterrains vom Fachwerkhaus  
aus der vorhussitschen Zeit mit der Bezeichnung  
der Lage vom durchgefallenen Kachelofen M.

Vnitřní konstrukce sklepa již s konstrukcí domu pravděpodobně souvisí, jak by dokládala poloha zmíněných propadlých kamen. Kumulace zlomků nádobkových kachlů s dochovaným pojivem ze žluté cihlářské hlíny, často na vnější straně kachlů do cihlové červeně tvrdě vypáleným, byla nalezena v jižní třetině ve vzdálenosti cca 2,5–3 m od východní stěny objektu. Kachle ležely v hromadě žlutého „mazanického jílu“ (obr. 7:M) spolu s několika opukovými kameny a kusy cihel (výška 7 a 7,5 cm) loženými všemi směry, mimo žlutý jíl byly nacházeny ještě v okruhu do 0,3–0,6 m. Součástí destrukce kamen byl i zlomek pravouhelného opukového 7 cm vysokého kamene, do poloviny výšky silně propáleného, s černým povrchem leskle patinovaným, který interpretuji jako kámen z topeniště nebo z podlahy pod dvířky do kamene. Svou polohou je destrukce ve žlutém cihlářském jílu („mazanický jíl“) spojena s pásem konstrukčních stop v jižní třetině sklepa. Zařímco vnější okraje jam A a D z pásu konstrukčních stop jsou vzdáleny 2,0–2,5 m od spodní hrany jižní stěny výkopu pro sklep, hromada žlutého nevypáleného mazanického jílu s kachly ležela v intervalu 1,3–2,4 m od této hrany. Přibližně shodné severní okraje sloupové jamky a destrukce kamen naznačují, že podpěra, kterou spatřuji v konstrukčním pásu, pokračovala i v přízemí a podpírala podlahu 1. patra v místech, kde těžká kachlová kamna stála.
