OKOLÍ JUDITINY VĚŽE V PRŮBĚHU ČASU

: ZA STAROU PRAHU: VĚSTNÍK KLUBU ZA STAROU PRAHU

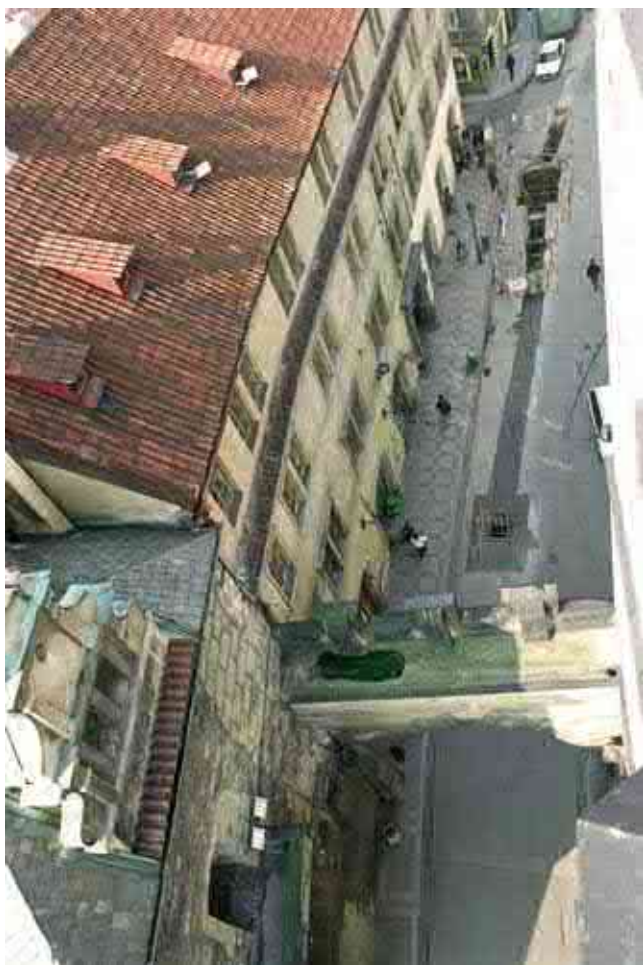
Pohled z větší mostecké věže do Mostecké ulice při dokončování prací pro Telecom. Trasa měřícího kabelovodu je přerušena dvěma kabelovými komorami – nahoře (na západě) sonda VII, před bránou sonda V. Foto: Martin Müller, 1997.

Představu původních poměrů mohou nastínit výsledky několika záchranných archeologických výzkumů při stavebních akcích, které proběhly v okolí věže. Nejblíže byl archeologicky dokumentován výkop pro novou telekomunikační komoru zřízovanou 8 metrů západně od brány na Karlův most v roce 1997.⁶ V hloubce 1,7 m pod dnešní vozovkou se zde ve výšce 190,1/Bpv nachází reprezentativní dlažba – nespíše pozdně gotická k mladší mostecké věži –, která překrývá nejstarší kamenitou úpravu ke Karlovu mostu doloženou na kótě 189,9/Bpv. Podklad pro vozovku nájezdu na most tvořilo přibližně 1,8 m vysoké souvrství násypů a destrukcí s dominantním podílem opukových kamenů a vrstev nesoudržné malty, které patrně vzniklo jako výplň rampy na Karlův most ve 14. století. Z doby románské se pod maltovým souvrstvím dochovala tenká poloha ulehklých opukových a říčních valounků, která patrně zbyla po kamenité výplni podkladu (tzv. „kufru“) rozsáhlejší úpravy prostranství před Juditíným mostem či jeho dřevěným předchůdcem. Povrch prostranství se nemusel nedochovat, mohl být zničen při zakládání vrcholně gotické rampy. Nejvyšší dochovaný bod z výplně „kufru“ byl zastižen na kótě 188,0/Bpv. Dno výkopu pro kamenitou úpravu prostranství zase až do hloubky 187,8/Bpv odstranilo veškeré situace starší, z 9. a 10. století. Přímo totiž nasedá na pravěké organické sedimenty, které vyplňují nějakou prohlubeň v místě, kde původní půda na povrchu svačin byla oderodována nebo odstraněna. V sedimentech byly nalezeny drobné keramické střípky z doby počátků zemědělského pravěku (kultury lineární, vypíchaná aj). V sousední sondě VII situované před vstupem do samoobsluhy „Vacek“ byla situace obdobná. Střípky ve zdejší zbahnělé svačině zabírají širší časový rozptyl, neboť pochází hojně i z doby bronzové a mezi nálezy jsou rovněž

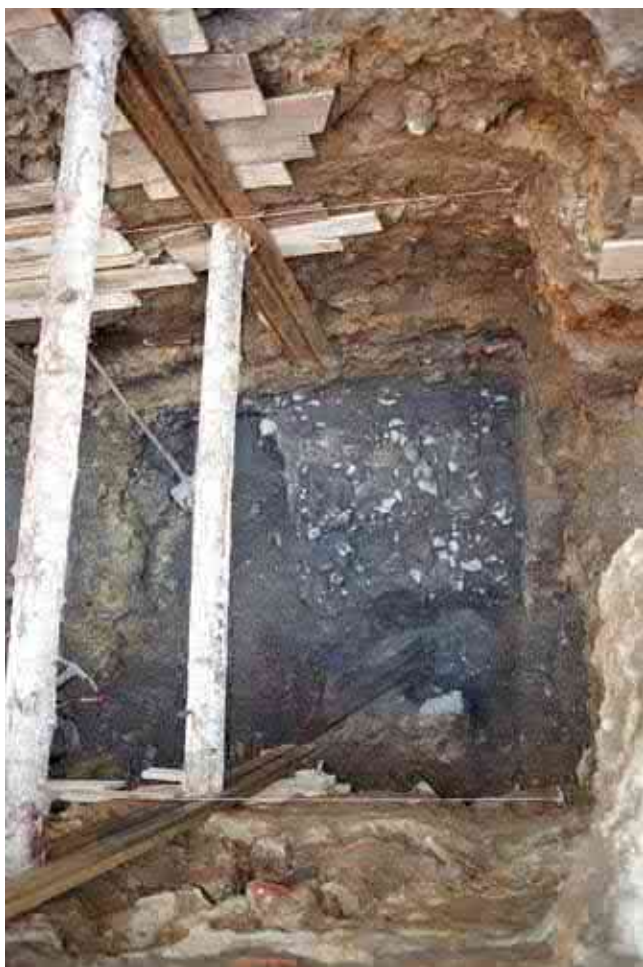
Valounkové zpevnění povrchu nejspíše z 11. století v sondě V výzkumu 26/97. Foto: Martin Müller, 1997.

podářilo na kótě 188,07–188,10/Bpv objevit základní rozhraní mezi pravěkými vrstvami a vrstvami valounků.⁷ Podle výškových hodnot lze interpretovat vrstvu valounků, silnou 0,25 m (nejvyšší bod 188,35/Bpv), jako součást raně středověkého dláždění prostranství před Juditiným mostem. Původní povrch valounků zde zůstal skryt za silnou vrstvou omítky. Výzkum přinesl nečekaný objev pohřbeného pravěkého půdního horizontu s povrchem minimálně 187,74/Bpv a do něj zapuštěných pravěkých objektů. Jeden z nich, hluboký mini-

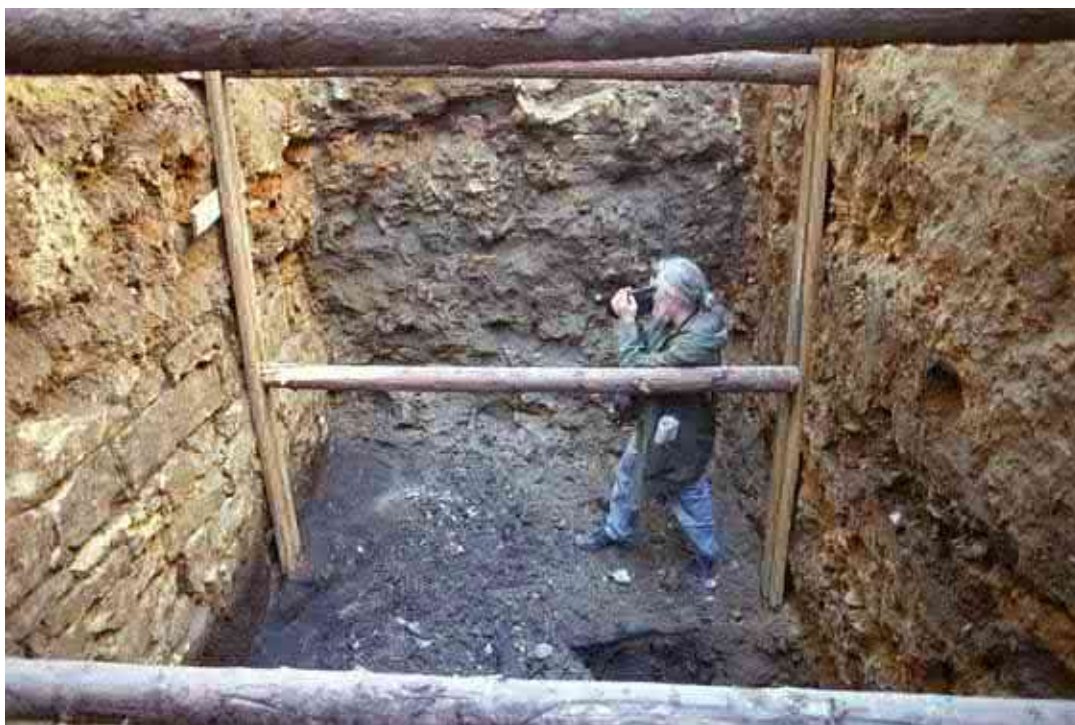
Fotografická dokumentace vnitřního líce jižní zdi původní nájezdové rampy na Karlův most zastížené v sondě VII výzkumu 26/97. Foto: Martin Müller, 1997.

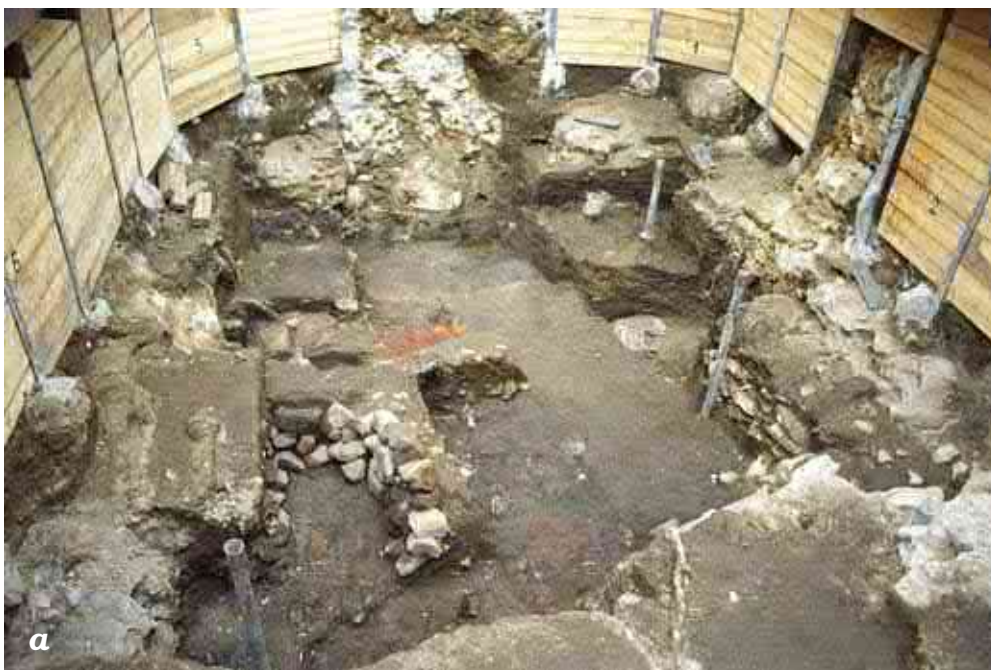
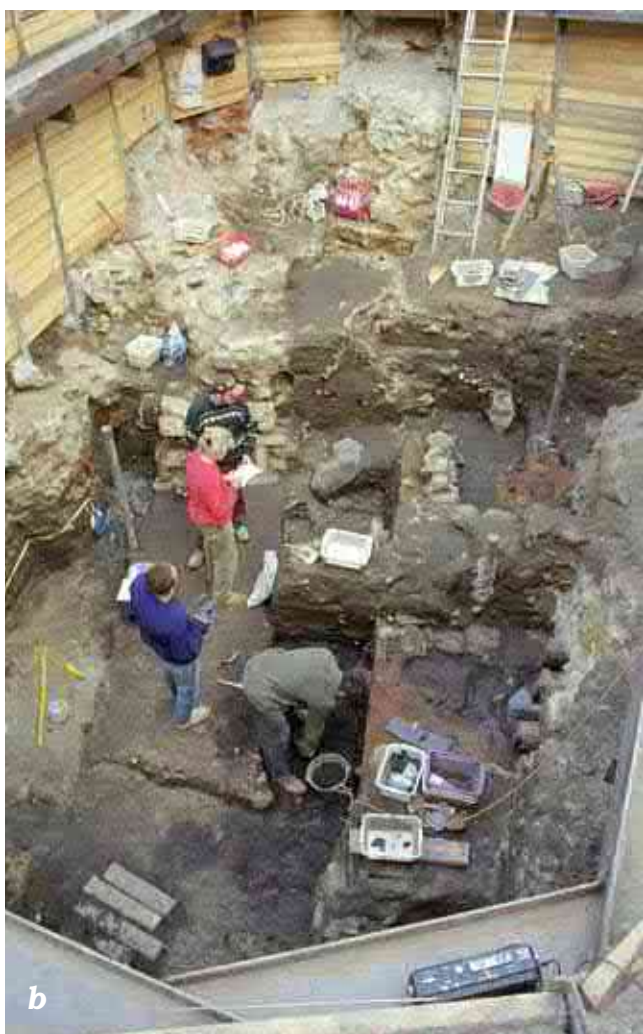
Pohled do stavební jámy pro trafostanici v Saské ulici u jižního průčelí Karlova mostu (výzkum 8/99). A – pohled od východu nebo B – pohled od západu v průběhu prací. Foto: Martin Müller, 1999.

V jiném směru od Juditiny věže, tentokrát východně, proběhl výzkum v roce 1999 v rozšíření Saské ulice u jižní stěny Karlova mostu, v místě nově zřizované podzemní trafostanice.¹² Výkop hluboký 4,1 m (dnešní povrch 188,3/Bpv – dno 184,2/Bpv) byl prováděn v betonové vaně vybudované před zahájením výzkumu pomocí husté mikropilotáže, která sice výrazně poničila čitelnost a souvislost nálezových situací, ale umožnila provést výzkum pod hladinou spodní vody. Do hloubky 2,4 m zabíral většinu plochy interiér domu zachyceného známou rytinou Roelanta Saveryho z roku 1610. Spodní část výkopu vypl-

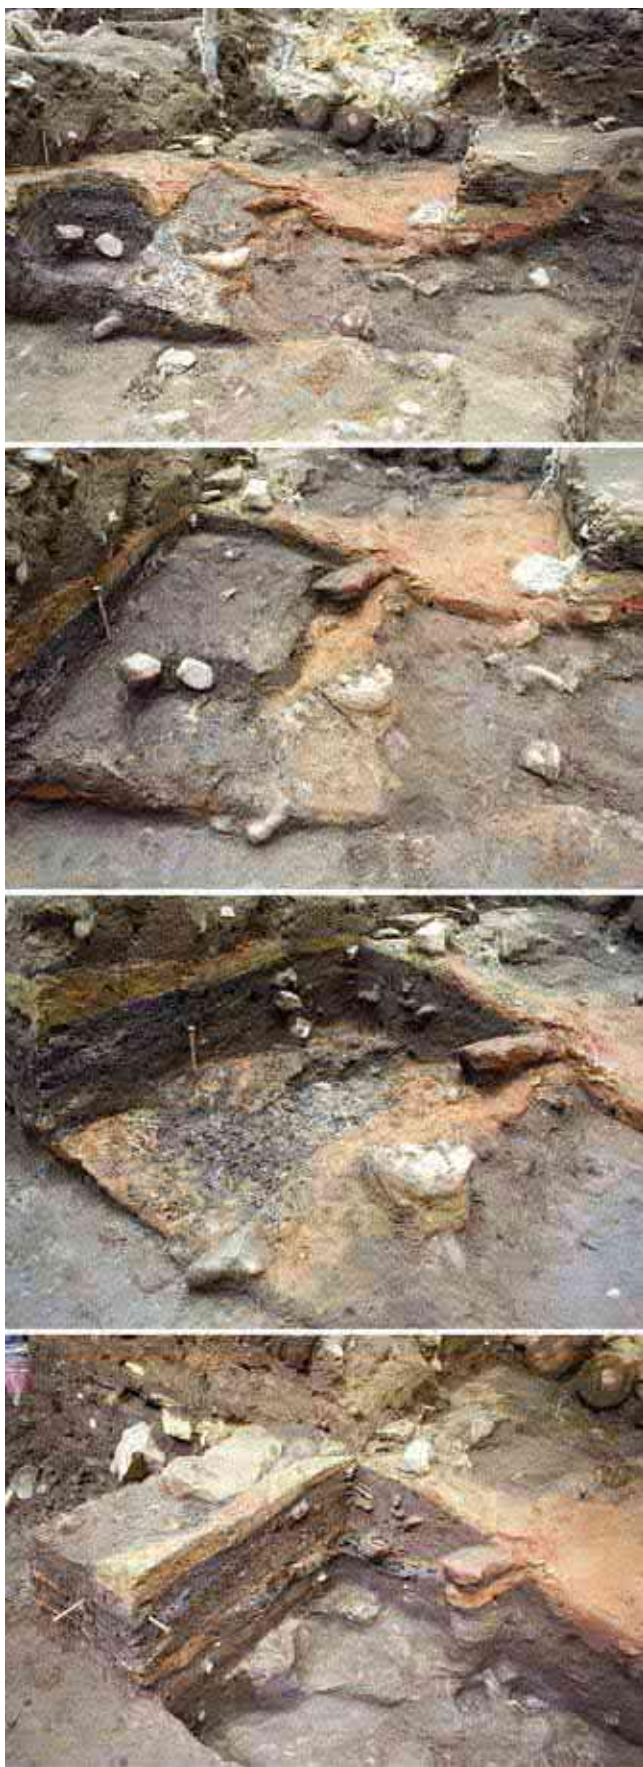
Postupné rozebírání dvou ohnišť nad sebou výzkumem 8/99 v prostoru „kovárny“ v místě trafostanice v Saské ulici. Foto: Martin Müller, 1999.

ňovala vrcholně středověká stratigrafie (souvrství) z 2. poloviny 13. století. Na celé ploše výzkumu tehdy fungovalo výrobní zařízení interpretovatelné jako kovárna. Na tvorbě středověkého souvrství se výrazně podílely i náplavy. Pokračování vrstev dále do hloubky, pod terény 2. poloviny 13. století, bylo v době výzkumu zničené 1,5 m mocným betonovým dnem trafostanice. Úroveň románských a starších terénů tak neznáme, neboť jsou hlouběji než kóta 184,2/Bpv. Nárůst vrstev 13. století z doby rozvoje kovárny zastavila na kótě 185,2/Bpv změna funkce plochy. Místem byla vedena zeď 1,5 m široká s vysokým podílem vápenců – domnívám se, že se jedná o hradbu z doby opevňování Juditiny věže Jindřichem z Lipé v roce 1309. Při planýrce celého prostoru na úrovni 185,8/Bpv a kamenité úpravě jeho povrchu, k níž nejspíše došlo v době výstavby Karlova mostu, zeď zanikla a vyčnívající partie byla srovnána se zemí.

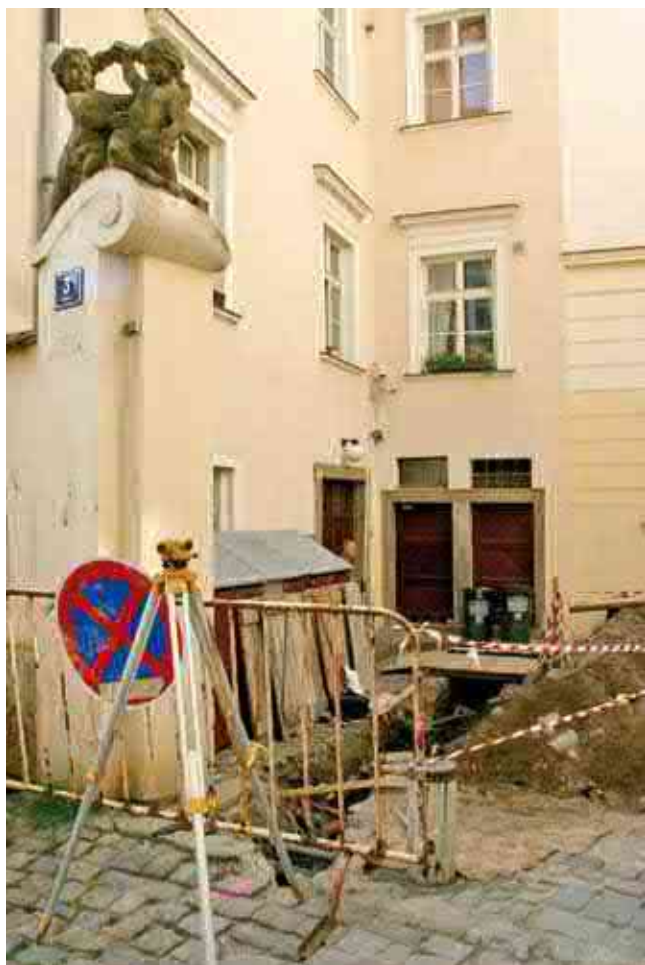
Oprava inženýrských sítí pro čp. 520/III, odborně sledovaná jako archeologický výzkum č. 2012/18. Foto: Martin Müller, 2012.

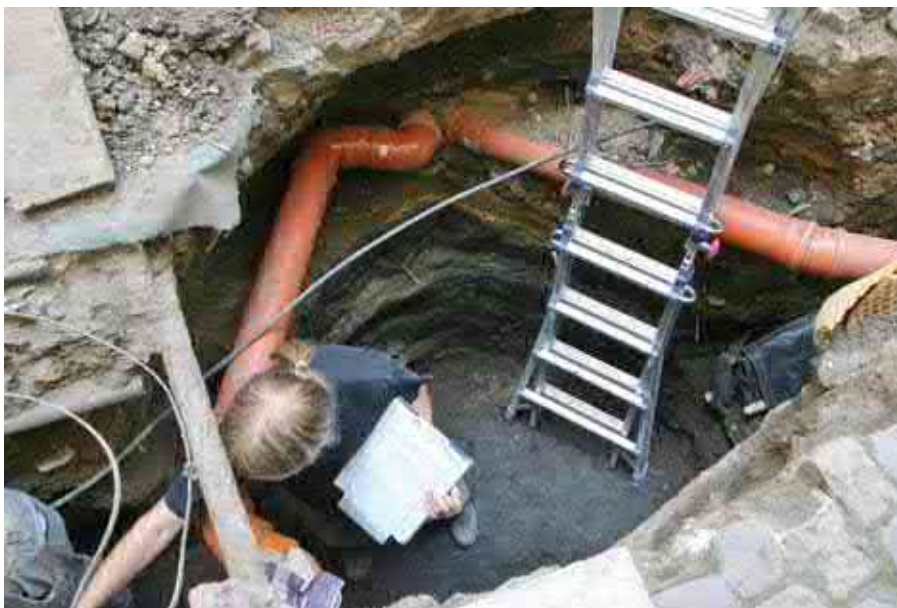
Běžný obrázek ve výkopech pro inženýrské sítě – souběžně vytvářená archeologická dokumentace. Sled vrstev se s geodetickou přesností všech tří rozměrů zakresluje na milimetrový papír v měřítku 1 : 20, poté se každá vrstva slovně charakterizuje a odeberou se z ní vzorky. Foto: Jarmila Čiháková, 2012.

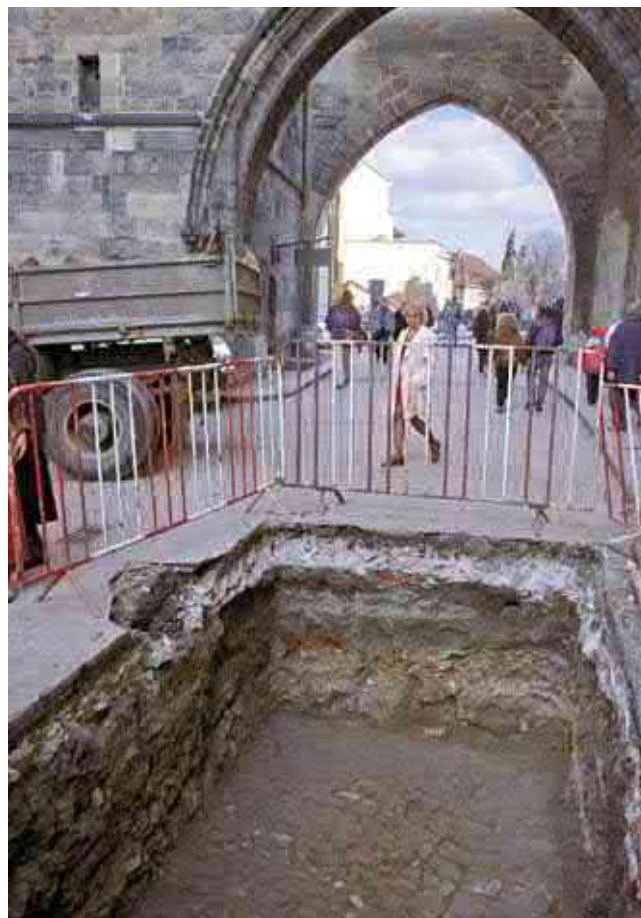
Křemencová dlažba 1,7 m pod dnešní vozovkou (následující obr.: B) vznikla při (nebo po) stavbě větší mostecké věže z 60. let 15. století. Dlažba ilustruje výškovou změnu, která pozměnila proporce brány i obou věží. Foto: Martin Müller, 1997.

kvalitní křemencovou dlažbou (190,1/Bpv) leží ještě dvě málo kvalitní kamenitá zpevnění terénu (190,5 a 190,8/Bpv na V stěně sondy). Zaznamenané čtyři vozovky dokládají skokové, nikoliv plynulé navýšování terénu. Každé navýšení bylo zásahem do místního urbanismu, spolu s ním docházelo i k deformaci proporcí okolních staveb. Velké navýšení ze 190,1/Bpv na dnešních 191,8/Bpv změnilo proporce mostecké brány, která v době funkce křemencové dlažby působila oproti dnešnímu vzhledu svou zdůrazněnou vertikálou a větší výškou průjezdu podstatně štíhleji. Zkreslilo i výšku větší mostecké věže z původních patrně 28 m na dnešních 26 m.²⁵ Proporce menší – Juditiny – věže se v průběhu času změnily ještě výrazněji.
