K PROMĚNĚ PŘEDLOKAČNÍHO OSÍDLENÍ PRAHY V RANĚ GOTICKÉ MĚSTO NA PŘÍKLADU ROMÁNSKÉHO DOMU V OBJEKTU ČP. 309 V BARTOLOMĚJSKÉ ULICI

JAN HAVRDA – MATOUŠ SEMERÁD – MARTIN MUSÍLEK

ROMANESQUE HOUSE IN BUILDING No. 309 ON BARTOLOMĚJSKÁ ULICE IN PRAGUE'S OLD TOWN. ON THE TRANSFORMATION OF A PRE-LOCATIONAL SETTLEMENT INTO AN EARLY GOTHIC CITY

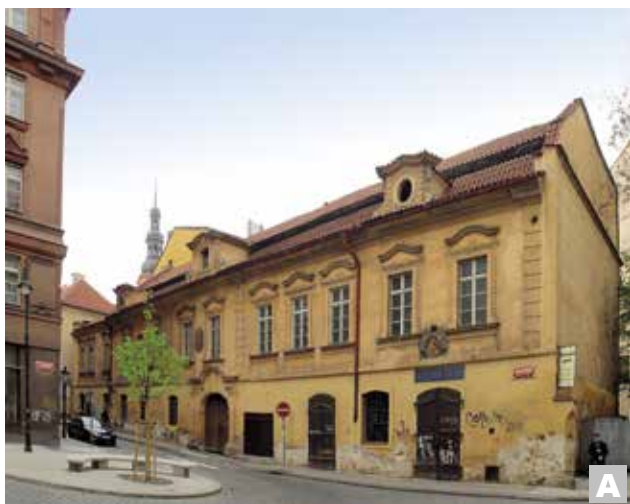
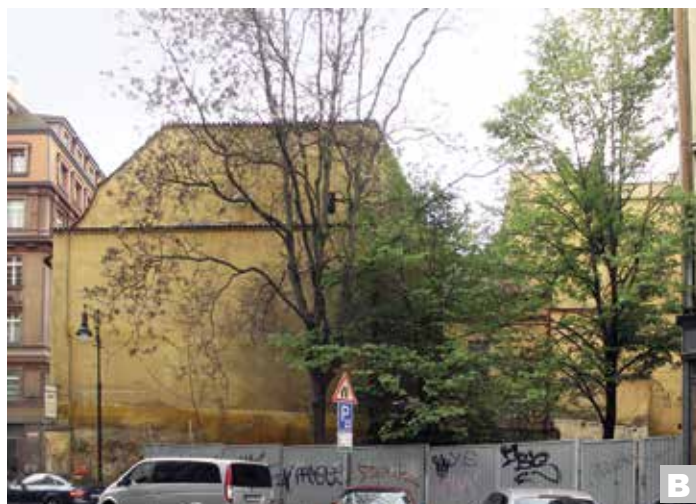
Obr. 2. Praha, Bartolomějská ulice čp. 309/I. **A** – pohled na jižní fasádu domu; **B** – pohled na východní fasádu domu obrácenou do ulice Na Perštýně (foto J. Havrda, 2013).

V rámci projektové přípravy stavebních úprav objektu čp. 309, který se nalézá na nároží ulic Bartolomějská a Na Perštýně (obr. 2), proběhl na východním dvorku domu zjišťovací archeologický výzkum. Na parcelu byly položeny dvě sondy a dále byly pro potřeby výzkumu dokumentovány některé přístupné nadzemní zděné konstrukce. Popsáno a analyzováno bylo i zdvo odhalené v místě částečně zasypané starší statické sondy (HAVRDA/SEMERÁD 2012). Realizaci výzkumu vyvolala plánovaná rekonstrukce a dostavba objektu, jejíž součástí měla být i stavba nových suterénů. Cílem akce bylo na ploše stavebního záměru prozkoumat archeologické terény

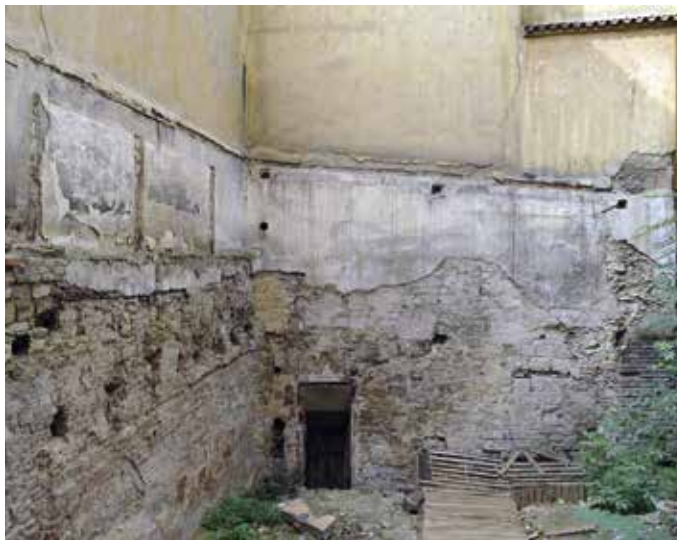
Obr. 5. Praha 1-Staré Město, Bartolomějská čp. 309. Nezastavěný východní dvorek, ve středověku interiér kvádríkového domu. Pohled od ulice Na Perštýně (od severovýchodu) na západní a jižní stěnu dvorku. Zdi ve své hmotě skrývají románské kvádríkové konstrukce (foto M. Semerád, 2012).

Umístění zjišťovacích sond ve východní části parcely (obr. 5) bylo v roce 2012 zvoleno tak, aby pokud možno zastihly předpokládané raně středověké konstrukce a aby tak bylo možné ověřit skutečný rozsah a dochování románského domu (obr. 6). Cílem první sondy bylo určit polohu čelní – přibližně východní – stěny. Podle známých pražských románských domů založených na obdélném půdorysu, např. čp. 1 a čp. 360, jsme předpokládali, že zmiňovaná východní stěna bude rovněž ležet v této linii, což nakonec i následný první odkryv beze zbytku potvrdil. V sondě byla zachycena dodatečně vložená vstupní šíje a studna. Účelem druhé sondy položené v interiéru u východního lince západní stěny bylo zjistit hloubku suterénního románského podlaží, vyřešit otázku jeho zastropení a existenci severní obvodové zdi stavby. Analyzována byla následně i jižní zeď domu, u které se povedlo kromě dokumentace kvádríkového lince určit i její tloušťku.

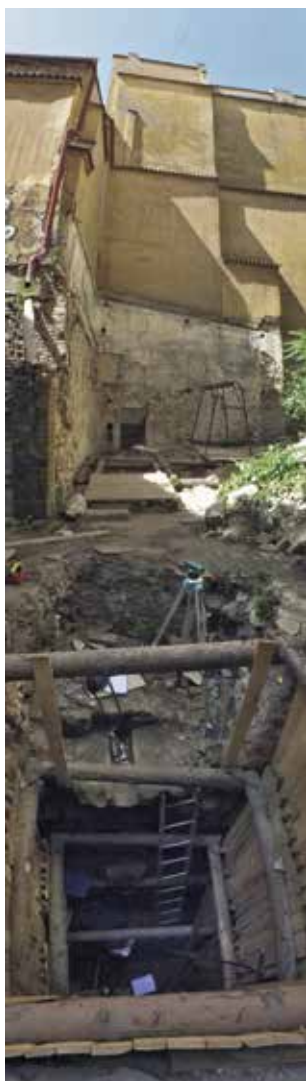
Obr. 7. Praha 1-Staré Město, Bartolomějská čp. 309. Nezastavěný východní dvorek. V popředí zjišťovací sonda S1 s patrnou východní obvodovou zdí románského domu. Koruna románské zdi, jež se nalézá 1,5 m pod současným terénem, byla porušena novodobým kanalizačním žlabem. Pohled od východu (foto J. Havrda, 2013).

Abb. 7. Prag 1-Altstadt, Bartolomějská Nr. 309. Der unbebaute östliche Hof. Im Vordergrund Sondierungsgrabung S1 mit der östlichen Umfassungsmauer des romanischen Hauses. Die in der Tiefe 1,5 m liegende Mauerkrone der romanischen Mauer wurde von der Kanalisierung beschädigt. Blick nach Osten.

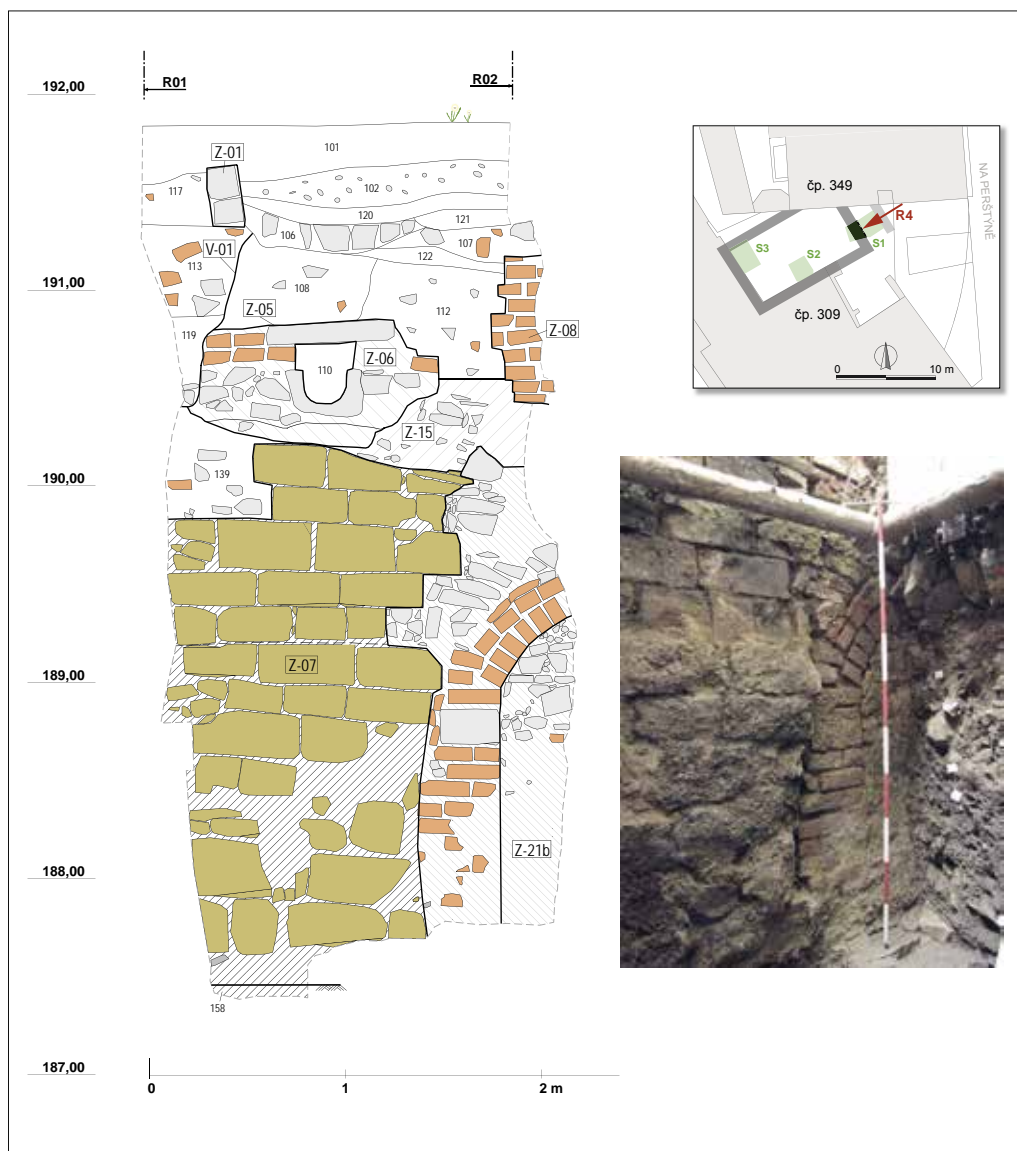
Obr. 8. Praha 1-Staré Město, Bartolomějská čp. 309, sonda S1, řez R4. Exteriérový líc východní obvodové zdi románského domu. Nadzemní zdivo tvořeno pravidelnými kvádry, základové zdivo tvoří ve spodním úseku lomová opuka, nad ní 4 řádky z méně pečlivě otesaných nepravidelných kvádrů. Vpravo část ve vrcholném středověku prořazeného cihlového portálu (kresba J. Sedláčková a N. Trachtová; foto J. Sedláčková, 2012; grafická úprava S. Babušková, 2014).

V nejvýhodnější zjišťovací sondě (obr. 6: S1) byla v hloubce 1,1 až 1,6 m zachycena koruna očekávané východní obvodové zdi románského domu postavená z opukových pečlivě opracovaných kvádrů (obr. 7, 8). Tloušťka zdi činila jeden metr a sledována mohla být v úseku dvou metrů. Od západu ke zdi ve výšce 190,82 přiléhá podlaha přízemí tvořená keramickými dlaždicemi o velikosti 20 × 20 cm. Vznik této podlahy klademe nejdříve do období pozdního středověku. Situace interiéru domu pod touto podlahou v sondě S1 zkoumána nebyla. Základové zdivo na exteriérové straně obvodové zdi, u něhož bychom předpokládali, že bude vyzděno z lomové opuky, bylo rovněž postaveno technikou řádkového zdiva, stejně jako nadzemní líc. Horní, bezpečně nadzemní část exteriérového líce byla vyzděna z pěti řádků pečlivě opracovaných kvádrů (výška řádků: 21, 17, 24, 17 a 17 cm). Tato dochovaná partie líce ustupovala o 6 cm k západu oproti níže položenému líci „základového zdiva“. To bylo možné rozdělit do dvou částí – horní, jež byla tvořena čtyřmi ledabyle vrstvenými řadami opracovaných kvádrů (výšky 20, 14, 22 a 19 cm), a dolní – vrstvy lomového a jedné řady kvádrového zdiva. Nejspodnější část konstrukce až na úroveň dosaženého podloží byla vybudována ze tří vrstev nepravidelně opracovaných velkých opukových kamenů. Ačkoliv již od prvního rozhraní 189,13 m (tj. 2,6 m pod dnešním terénem) můžeme mluvit o zdivu, které nemělo být pohledové, je zřejmé, že způsob, jakým bylo postaveno – hrubě lícované, řádkové, zděné z opracovaných kvádrů – svědčí o tom, že bylo vyzdíváno z výkopu, to znamená, že bylo přístupné z vnější strany. Teprve až od nivelety 188,60 se jedná o skutečné základové zdivo lité do výkopu, které mírně ustupuje za výše položený líc. Základová spára zdi se nalézala na niveletě 187,44 (obr. 8).

Abb. 8. Prag 1-Altstadt, Bartolomějská Nr. 309, Sonde S1, Schnitt R4. Äußeres Mauerhaupt der östlichen Umfassungsmauer des romanischen Hauses. Das oberirdische Mauerwerk aus regelmäßigen Quadern, Grundmauerwerk im tiefsten Teil aus Bruchpläner, darüber 4 Scharen weniger sorgfältig gehauener unregelmäßiger Quader. Rechts Teil von dem im Hochmittelalter durchgebrochenen Ziegelportal.

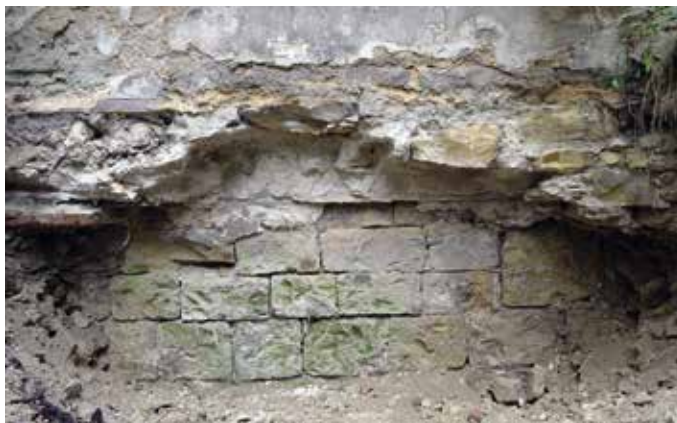
Obr. 9. Praha 1-Staré Město, Bartolomějská čp. 309. Úsek interiérového líce polozahroubeného suterénu ve střední části jižní obvodové zdi románského domu v místě zasypané statické sondy (sonda S2). Dno sondy se nalézalo v hloubce 1,2 m pod dnešním terénem na niveletě 190,1 (foto M. Semerád, 2012).

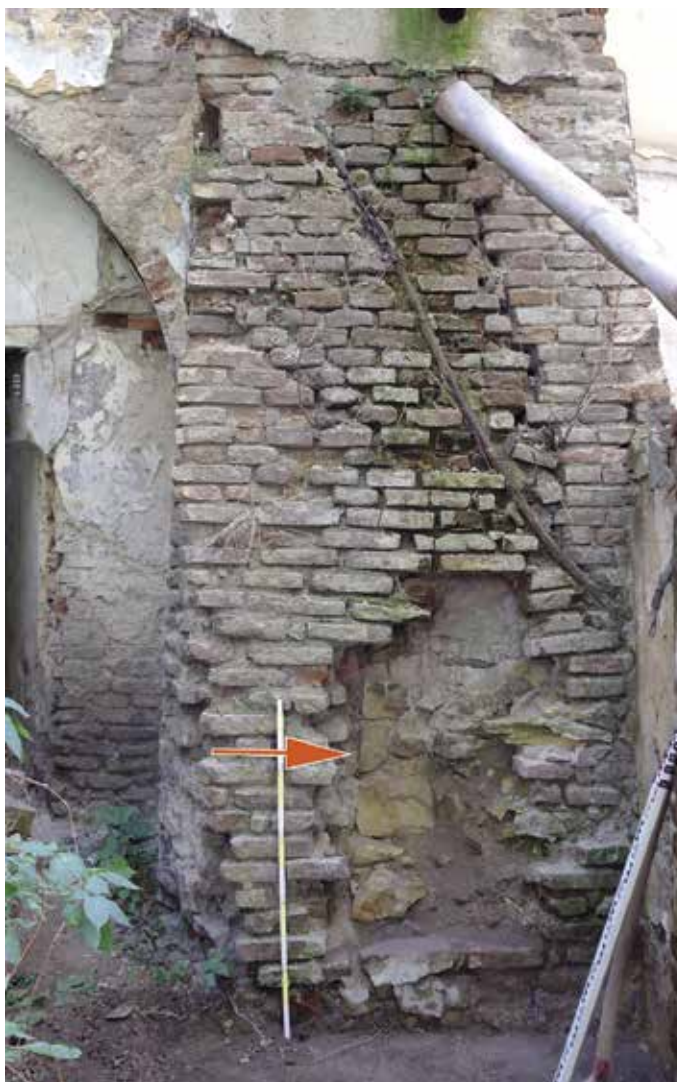
Obr. 10. Praha 1-Staré Město, Bartolomějská čp. 309. Za cihlami opěrného pilíře z 20. století (viz obr. 11: E) je skryta jižní obvodová zeď románského domu. V místě šípky je patrný exteriérový kvádrkový líc zdi (foto M. Semerád, 2012).

Ve starší statické sondě S2 vyhloubené u původně interiérového líce obvodové zdi domu byl pod příloženou plentou⁴ odhalen líc řádkového zdiva vyzděný z celkem pěti vrstev pečlivě opracovaných kvádrů (obr. 6 a 9). Horní tři se na severozápadním okraji sondy opíraly o jednu vyšší vrstvu zahájenou kvádrem přes pokračující dva řádky. Toto uspořádání obvykle ukazuje na existenci stavebního detailu (niky, špalety apod.), který by snad bylo možné dohledat dále. Vrstvy řádkového zdiva jsou vysoké od 18 do 24 cm, spáry mezi nimi jsou již vydroleny, pouze v jednom místě bylo zachováno původní podříznutí zdící spáry zednickou lžící. Exteriérový líc jsme zachytili za destrukcí cihelné vzpěry přiložené k východnímu konci jižní stěny. Byly zaznamenány čtyři nad sebou se nalézající kvádrčky a jádro zdiva z lomového kamene (obr. 10). Součástí románské stavební etapy by mohly být odsekané opukové

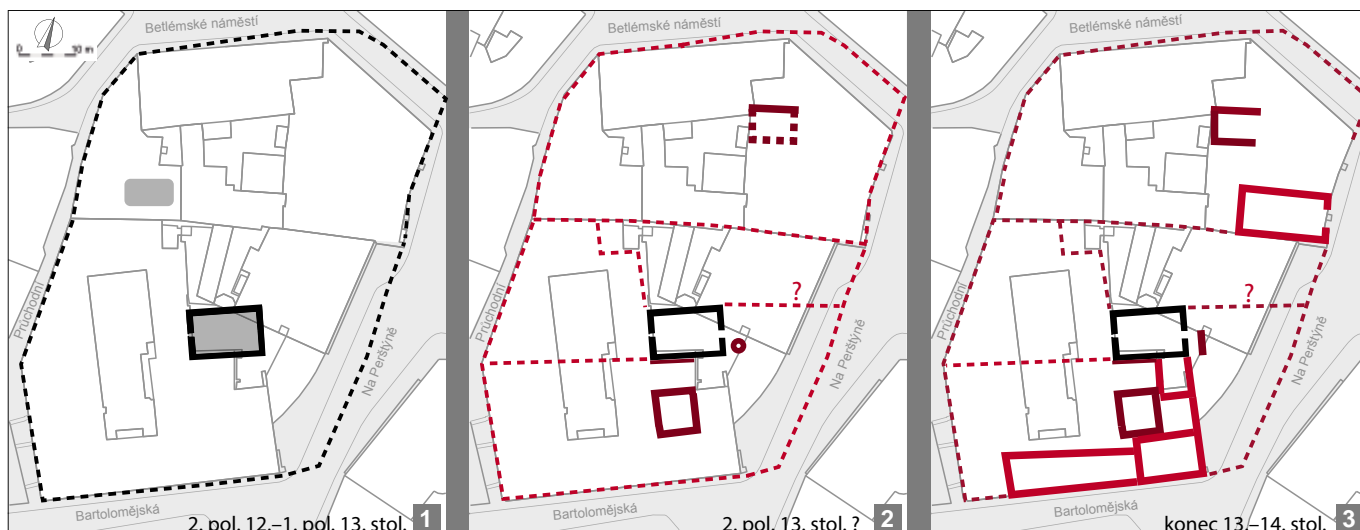
Obr. 13. Praha 1-Staré Město, domovní blok mezi ulicemi Na Perštýně, Průchodní, Bartolomějskou a Betlémským náměstím vymezený na podkladě mapy Stabliniého katastru. Pokus o rekonstrukci vývoje historické zástavby domů čp. 309, 349, 350, 1004 a 1005 od poloviny 12. století do současnosti (čísla čp. viz 13: 5).

1 – 2. pol. 12. století až 1. pol. 13. století. Kamenný kvádrkový dům vybudovaný uprostřed jižní poloviny pozdějšího domovního bloku, severozápadně od něho archeologicky zjištěný mírně zahloubený dům patrně dřevohliněný.
2 – 2. pol. 13. století(?). Rozvoj stávajících center domovní zástavby. Jižně od kamenného jádra románského domu je založen raně gotický věžový dům. Tyto dvě stavby byly později spojeny vestavbou zaklenutého traktu (obr. 14). V severní polovině bloku dochází k obměně dřevohliněné zástavby v kamennou.
3 – Konec 13.–14. století. Ve vrcholné gotice jsou organické přístavby románského jádra domu čp. 309 – věžový dům a vestavěný trakt – sjednoceny do roviny východního průčelí kvádrkového domu kompaktní zástavbou tří traktů. Později, v průběhu vrcholného a pozdního středověku, dochází k postupnému zastavování volných prostranství vymezených rostlou sítí ulic a uliček tak, že je na parcelách dnešních čp. 309 a 349 evidováno na základě zpráv v písemných pramenech šest samostatných domů.

4 – S nástupem novověku, nejpozději v barokním období, dochází k postupnému sloučení menších středověkých objektů. Domovní blok tak tvoří tři rozlehlé domy s vnitřními dvory, doplněné o menší hospodářské stavby.

5 – V první polovině 19. století dochází k radikální přestavbě jak jižní, tak severní poloviny domovního bloku. Dva domovní dvory čp. 309 jsou sloučeny při výstavbě západního křídla podél Průchodní uličky. Obdobným způsobem jsou od základu nově postavena obytná křídla domů situovaná při Betlémském náměstí.

6 – Současný stav domovního bloku. V severozápadní části byly v roce 1841 postaveny dva objekty (čp. 1004 a 1005). Poslední, doslova likvidační zásah do historické podstaty domovního bloku představuje výstavba činžovního domu čp. 349 na počátku 20. století, jehož průčelí ustupuje ve prospěch veřejného prostoru.

Pro zobrazení domovního bloku byl využit upravený a aktualizovaný blokový pasport č. 1035 a 1120 SÚRPMO z roku 1963, Jüttnerův plán Prahy z roku 1816, Langweilův model Prahy a mapa Stabliňho katastru (dle návrhu autorů graficky zpracovala S. Babušková, 2014).

Nejstarší souvislejší údaje o majitelích domů na Starém Městě pražském přináší až soudní kniha s trhovými zápisy (*Liber judiciarum* nebo *Liber contractuum*), která byla vedena mezi lety 1351 a 1367. Podle údajů této městské knihy se kolem poloviny 14. století v domovním bloku č. 1035 (vymezen Betlémským náměstím a dnešními ulicemi Na Perštýně, Průchodní a Bartolomějská) nacházelo celkem sedm domů. Jako majitel domu čp. 350/I je mezi lety 1363–1389 doložen Václav Boršovský, zámožný staroměstský měšťan, který několikrát zasedal v městské radě. Poloha domu je v pozdějších obdobích přesně vymezena sousedními nebo protilehlými domy a je uváděna na rohu ulic Na Perštýně a Betlémského náměstí (AMP, Sběrka rukopisů, sign. 987, fol. 211, 221; TOMEK 1866, 102). Lze jej bezpochyby ztotožnit s archeologicky doloženými objekty, které se nacházely v nejsevernější části domovního bloku (obr. 13: 2, 13: 3). Jako součást domu se na počátku

v případě románských domů neplatí vždy, dokazuje příklad domu čp. 156, jehož vstupní šíje je naopak rovnoběžná s Karlovou ulicí a je i součástí uličního průčelí. Pro umístění schodiště mohlo být též důležité situování domu čp. 309 na poměrně výrazném svahu. Delší strany kvádrkového domu jsou orientovány rovnoběžně s dnešní Bartolomějskou ulicí, jejíž vzdálenost od domu činí 22 metrů. Užší, východní strana domu je obrácena směrem k ulici Na Perštýně, ovšem není s ní rovnoběžná. Vzniká tak velice zajímavá situace, kde linie domovního průčelí ubíhá stranou od stávající uliční sítě (obr. 13: 2 a 3).

Dodnes zachovaný půdorys domovního bloku mezi Betlémským náměstím, ulicí Na Perštýně, Průchodní a Bartolomějskou ulicí tvoří výrazný oválný útvar o velikosti 80 × 60 m. Jeho existence v raném středověku patrně ovlivnila průběh významné severojižní komunikace – ulice Na Perštýně se musela vychýlit k východu (LÍBAL/PAVLÍK 1963, 19). Nevíme, po jakou dobu stál kvádrkový dům osamoceně, respektive jako součást samostatného dvorce, jehož další konstrukce byly patrně dřevěné. Při archeologickém výzkumu v roce 1996 byl 20 metrů severozápadně od kvádrkového domu, ve sklepě domu čp. 1005 (obr. 3: ADB 2110; obr. 13: 1), odkryt zahloubený objekt o obdélníkovém půdorysu 4 × min. 7,5 m, který zanikl v polovině 13. století (HAVRDA/WALLISOVÁ 1998, 272). Patrně lze tento nálezný objekt interpretovat jako suterén dřevohliněného domu. Již zmíněné okénko v západní zdi kvádrkového domu naznačuje, že směrem k Vltavě se mohl nacházet volný, nezastavěný prostor. Otázkou je stáří studny nalezené před jihovýchodním rohem kvádrkového domu ve zjišťovací sondě S1. Z výkopu pro roubení studny byl získán pouze jeden drobný keramický zlomek, který můžeme datovat do 14. století, nelze však jednoznačně vyloučit i jeho větší stáří. Pak bychom mohli uvažovat o současnosti studny s kvádrkovým domem a jejím situováním uvnitř románského dvorce (obr. 13: 1). Jako pravděpodobnější se však jeví varianta počítající s větším stářím kvádrkového domu, než bylo vyhloubení studny před jeho východním průčelím (obr. 13: 2).

Nejpozději na počátku vrcholného středověku, patrně v průběhu 2. poloviny 13. století, došlo k rozdělení oválného útvaru. Snad s tímto aktem souvisel zánik dřevohliněného domu v čp. 1005. Stavby na severní části plochy náležely až do roku 1814 k čp. 350. Více se však budeme věnovat jižní části plochy (dnes parcely domů čp. 309 a 349), jejíž jádro tvořil kvádrkový dům. Jižně od něho se začalo formovat východní průčelí řadové zástavby, kde jednotlivé trakty byly ukončeny vlastním štítem (obr. 13: 2).⁷ Nejdříve byl jižně od románského jádra objektu vybudován hloubkový trakt postavený technikou řádkového zdiva z nahrubo opracovaných opukových kvádrů. Ty jsou patrně na vnitřním líci jižní obvodové zdi, která je zároveň obvodovou zdí (obr. 14) stavby snad věžové, dosud pokládané za nejstarší část domovního bloku (obr. 13: 6, LÍBAL/VILÍMKOVÁ/PAVLÍK 1963; PAVLÍK 1964).

V následujícím období, při výstavbě dvou traktů ukončených vysokými štíty směřujícími k východu do ulice Na Perštýně (obr. 13: 3), byl položen základ řadové zástavby, která se zastavila v linii

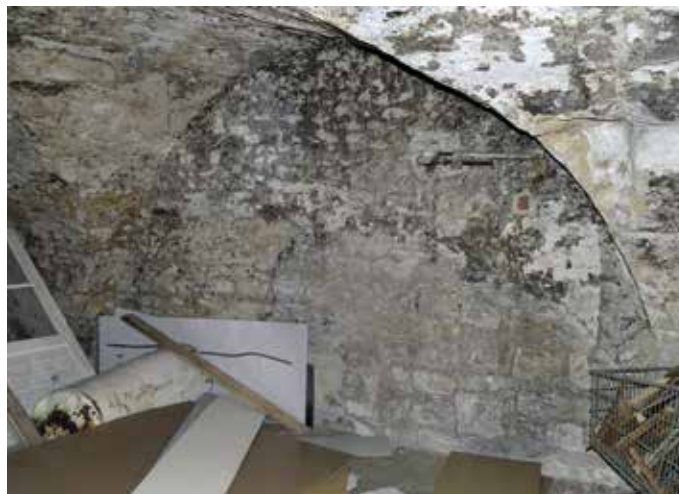
Obr. 14. Praha 1-Staré Město, Bartolomějská čp. 309. Vnitřní líc raně gotické přístavby v úrovni přízemí, jižně od románského domu. Vyzděný je po řádcích z lomo-vých opukových kvádrů vývojově mladší stavební technikou, která se od románského zdiva liší pouze absencí kamenického opracování jednotlivých kvádrů (foto M. Semerád, 2011).
