Raně středověké opevnění Prahy. Archeologické nálezy z let 2002–2016 z Malé Strany¹

Jan Havrda – Jaroslav Podliska

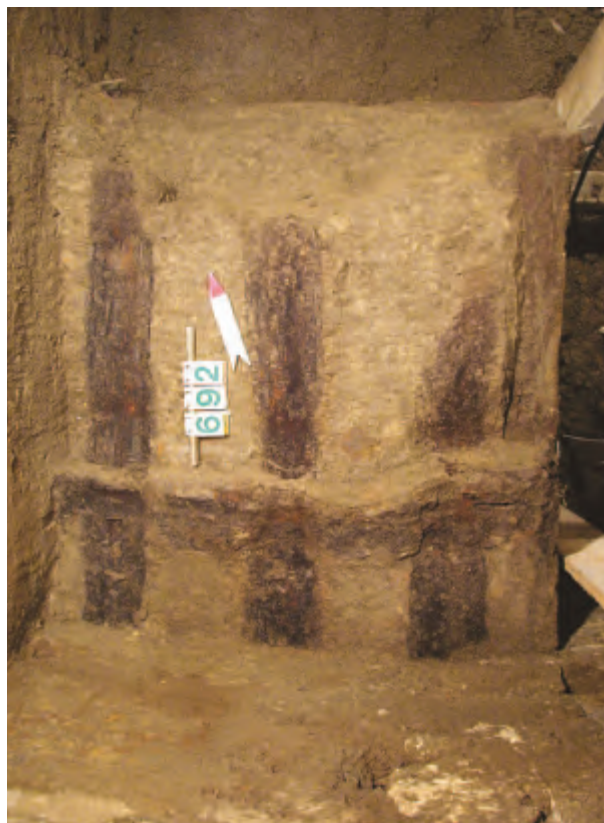
Obr. 7. Praha – Malá Strana, Nerudova čp. 249 – jižní křídlo paláce Kinských, sektor B. Těleso dřevohliněné hradby, fotodokumentace části jednoho z dochovaných dřevěných roštů (půdorys 180, viz obr. 6: půdorys C, jihozápadní část, vr. 831).

něného tělesa, pouze u pěti úrovní byla zaznamenána i dřeva položená kolmo, tj. situovaná souhlasně s průběhem zmíněného tělesa (obr. 7). Nález lze interpretovat jako raně středověkou hradbu s vnitřní konstrukcí, jež se skládala z horizontálně umístěných dřevěných roštů sestavených z dřev (dubových kmínků o průměru 0,1–0,2 m), kladených těsně vedle sebe nebo v malém odstupu s mezerou do 0,1 m (obr. 6). Patrně současně s výstavbou dřevohliněného tělesa vznikl liniový výkop V03 situovaný za týlní stěnou hradby (obr. 4).¹³

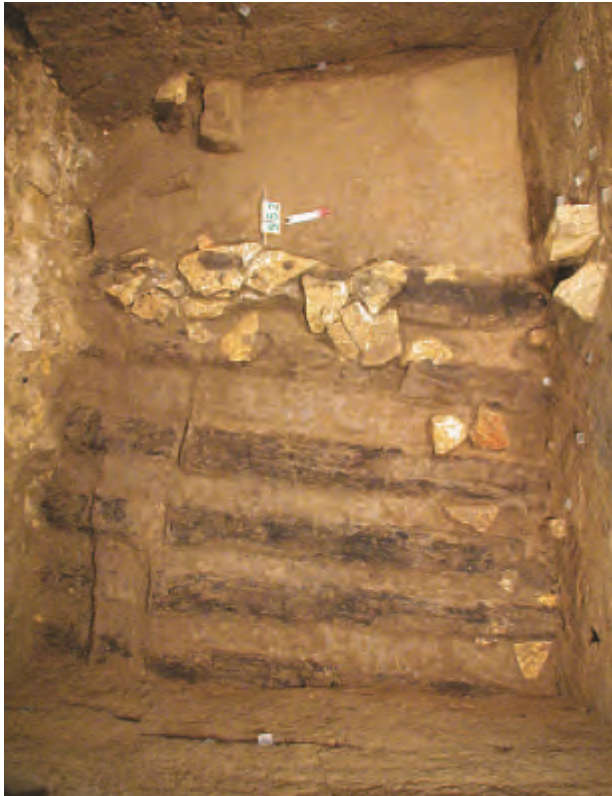
Obr. 15. Praha – Malá Strana, Nerudova čp. 249 – jižní křídlo paláce Kinských, sektor D. Fotodokumentace jednoho z roštů dřevohlíněné hradby (půdorys 247, viz obr. 14).

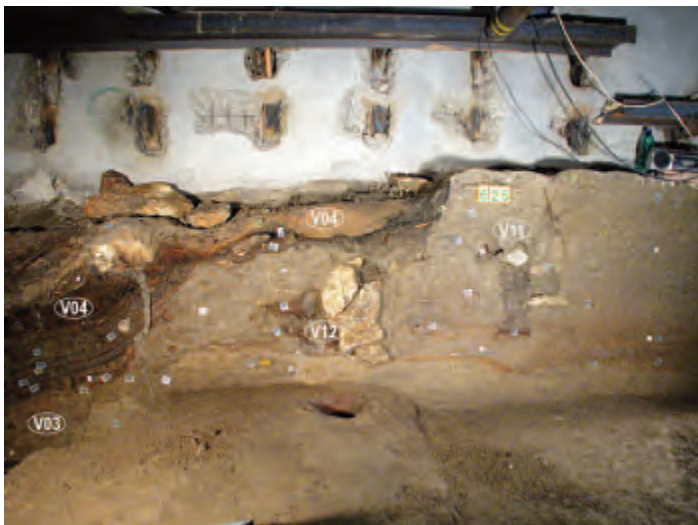
Obr. 18. Praha – Malá Strana, Nerudova čp. 249 – jižní křídlo paláce Kinských, sektor D. Fotodokumentace řezu týlní části dřevohlíněné hradby. Na řezu severně (vlevo) od relikťů kůlových jam týlní stěny hradby je zachycena stratigrafická pozice objektů za hradbou. Podhled od západu, severní část řezu č. 55, viz obr. 17.

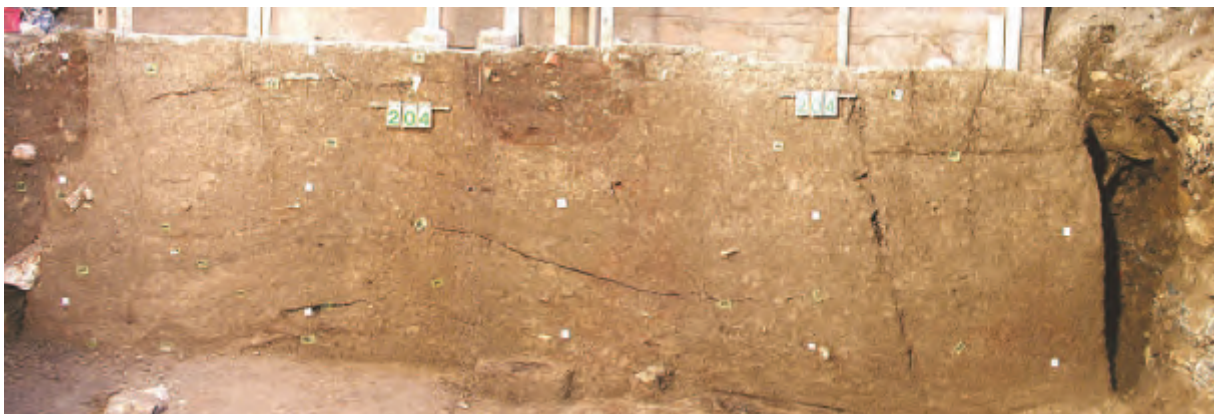
Obr. 19. Praha – Malá Strana, Nerudova čp. 249 – jižní křídlo paláce Kinských, sektor D. Fotodokumentace příčného řezu severní částí tělesa dřevohlíněné hradby (řez č. 55, viz obr. 17). Podhled od západu.

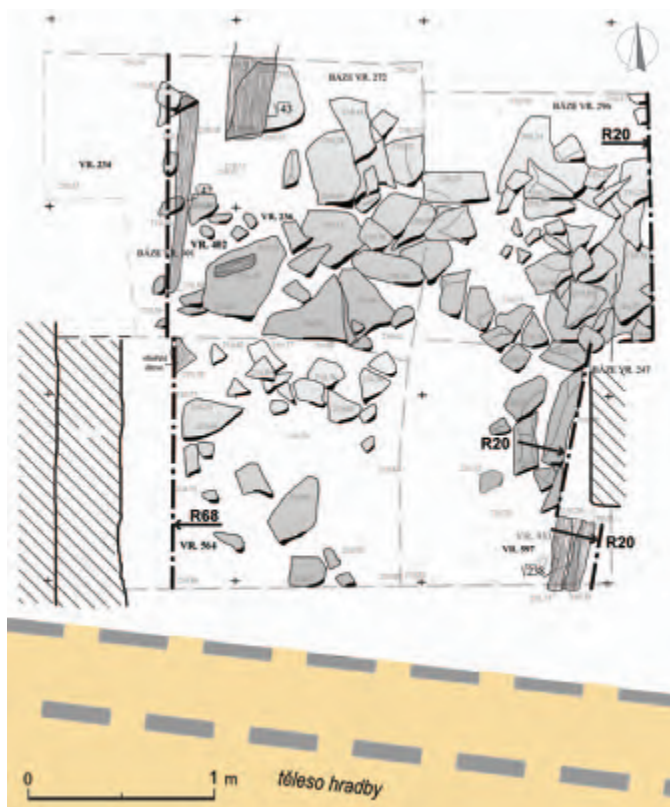
Obr. 23. Praha – Malá Strana, Nerudova čp. 249 – jižní křídlo paláce Kinských, sektor C. Plán složený z dílčích půdorysů 25, 27, 36, 80 a 116. Na plánu zachycena destrukce tvořená velkými opukovými kameny a horizontálně uloženými dřevy. Situace se nachází severně od týlní stěny hradby.

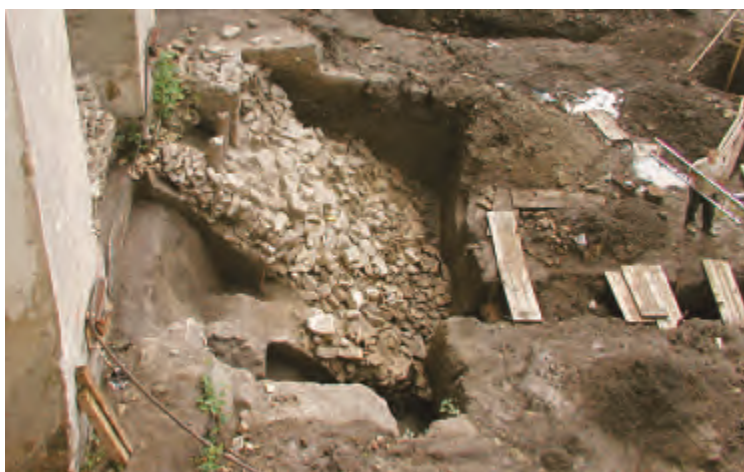
Obr. 25. Praha – Malá Strana, Nerudova čp. 249 – zahrada paláce Kinských, sektor A. Pohled od západu na destrukci čelní opukové zdi dřevohliněné hradby, která se po zániku opevnění sesula do příkopu.

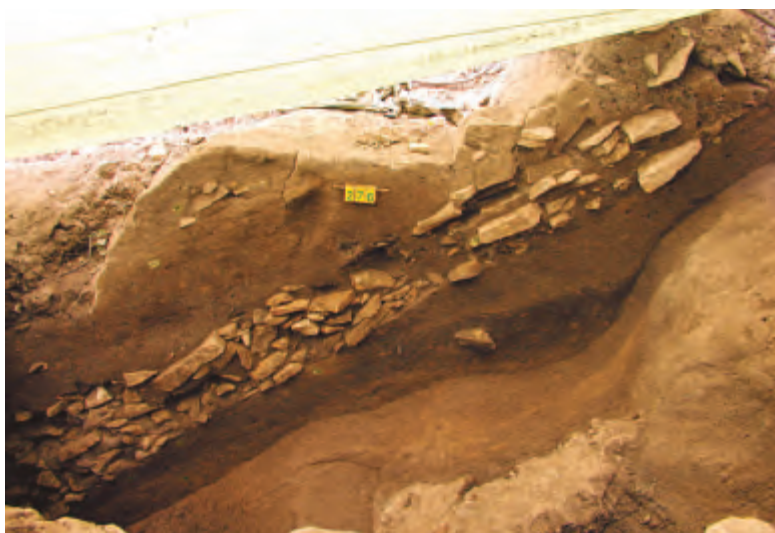
Obr. 27. Praha – Malá Strana, Nerudova čp. 249 – zahrada paláce Kinských, sektor A. Pohled od východu na řez 47 s destrukcí čelní opukové zdi dřevohliněné hradby. Destrukce se uložila na spodní partii výplně příkopu opevnění. Dole je dobře patrná lokální schodovitá úprava stěny příkopu (na většině řezů pořizovaných na zahradě čp. 249 – sektor A, tato úprava zaznamenána nebyla).

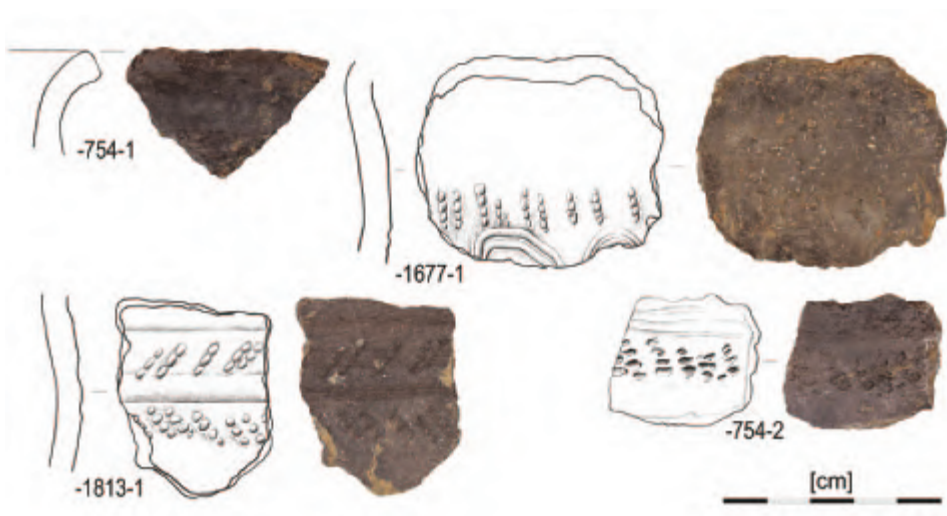
Obr. 33. Praha – Malá Strana, Nerudova čp. 249 – zahrada paláce Kinských, sektor B a D. Výběr keramiky z objektu V03 (výkop severně od dřevěné týlní stěny raně středověké hradby). Objekt V03 byl zaplněn patrně v době existence opevnění.

Severně od hradby, za její dřevěnou týlní stěnou, se nalézal liniový, 5 až 6 m široký (obr. 4) a 1,2 m hluboký objekt V03 (obr. 8; 9; 11; 17).²² Vznikl patrně při výstavbě fortifikace, kdy bylo nutné někde blízko těžít materiál, který byl potřeba při stavbě dřevohliněného tělesa. Později, snad v době funkce hradby, byl tento objekt zaplněn převážně splachovými sedimenty v podobě tenkých hlinitých vrstviček. Z objektu V03 byl získán soubor raně středověké keramiky z okruhu nádob s kalichovitou profilací okrajů bez zřetelné starší příměsi (obr. 33).²³

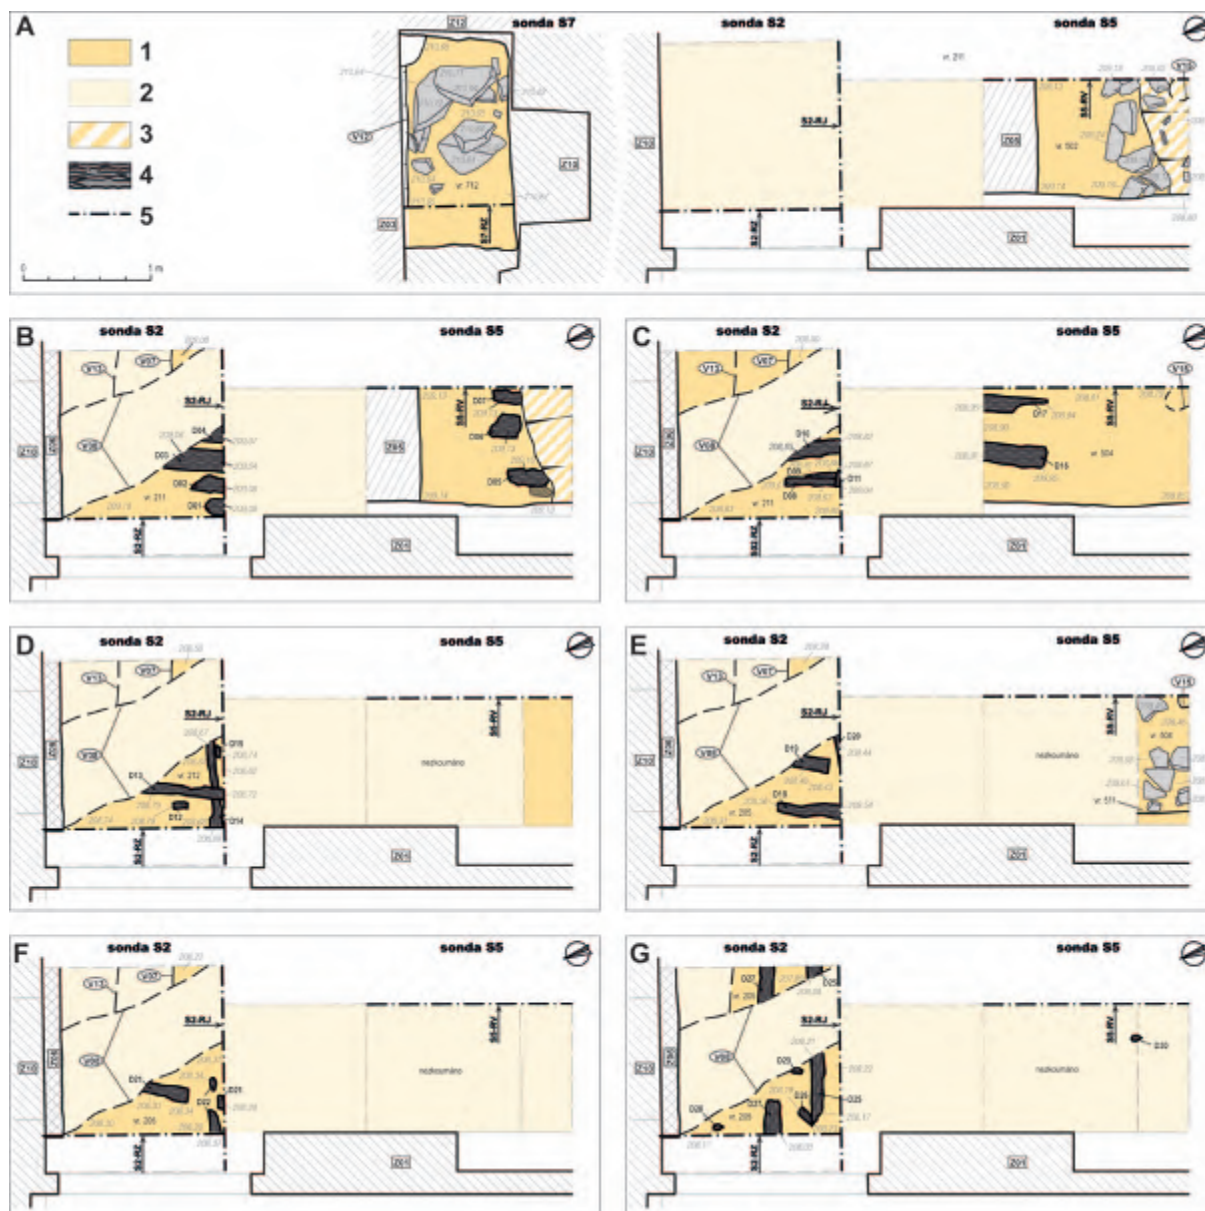
Obr. 44. Praha – Malá Strana, Tržiště čp. 555 (Baráčnická rychta). Půdorysy pořízené v sondách S2, S5 a S7. **Plán A:** povrch tělesa hradby; plány **B až G:** jednotlivě postupně dokumentované úrovně dřevěných roštů. Těleso hradby bylo v sondě S2 narušeno subrecentními výkopy. Vysvětlivky viz *obr. 42*.

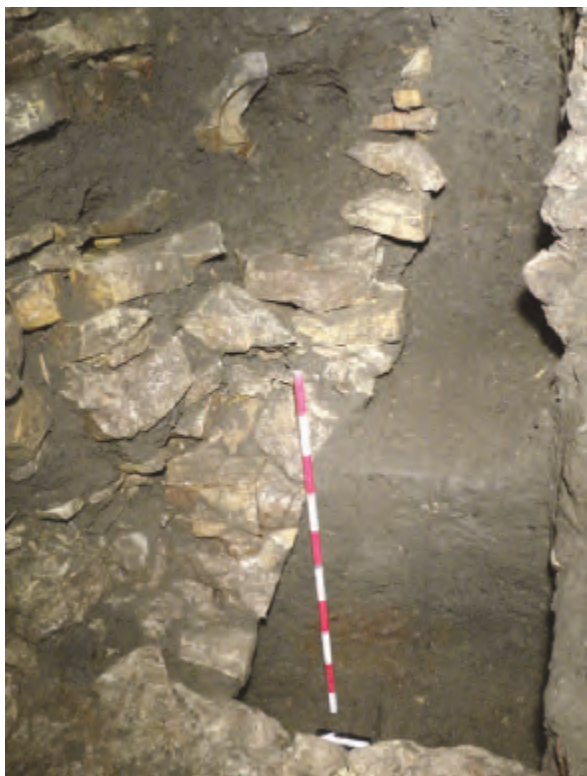
Obr. 48. Praha – Malá Strana, Tržiště čp. 261. Pohled na řez kamennou čelní zdí hradby s lícem ukloněným k jihu. Foto od západu.

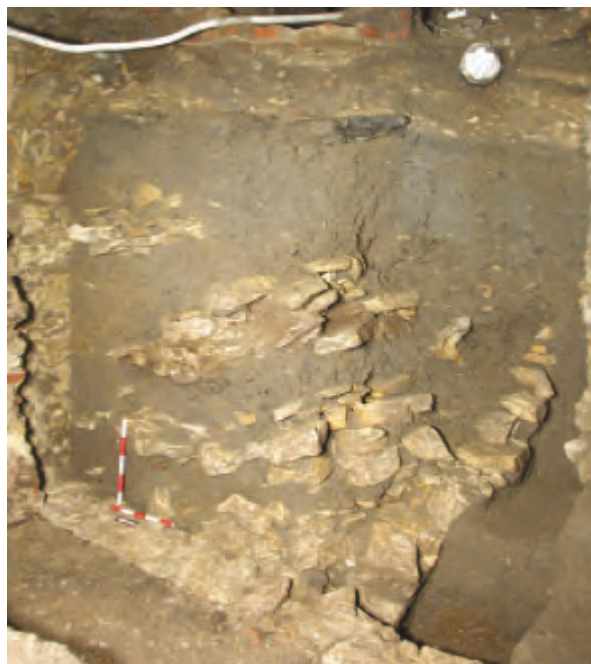
Obr. 49. Praha – Malá Strana, Tržiště čp. 261. Pohled na relikv raně středověké hradby, vpravo opukový líc. Foto od jihozápadu.

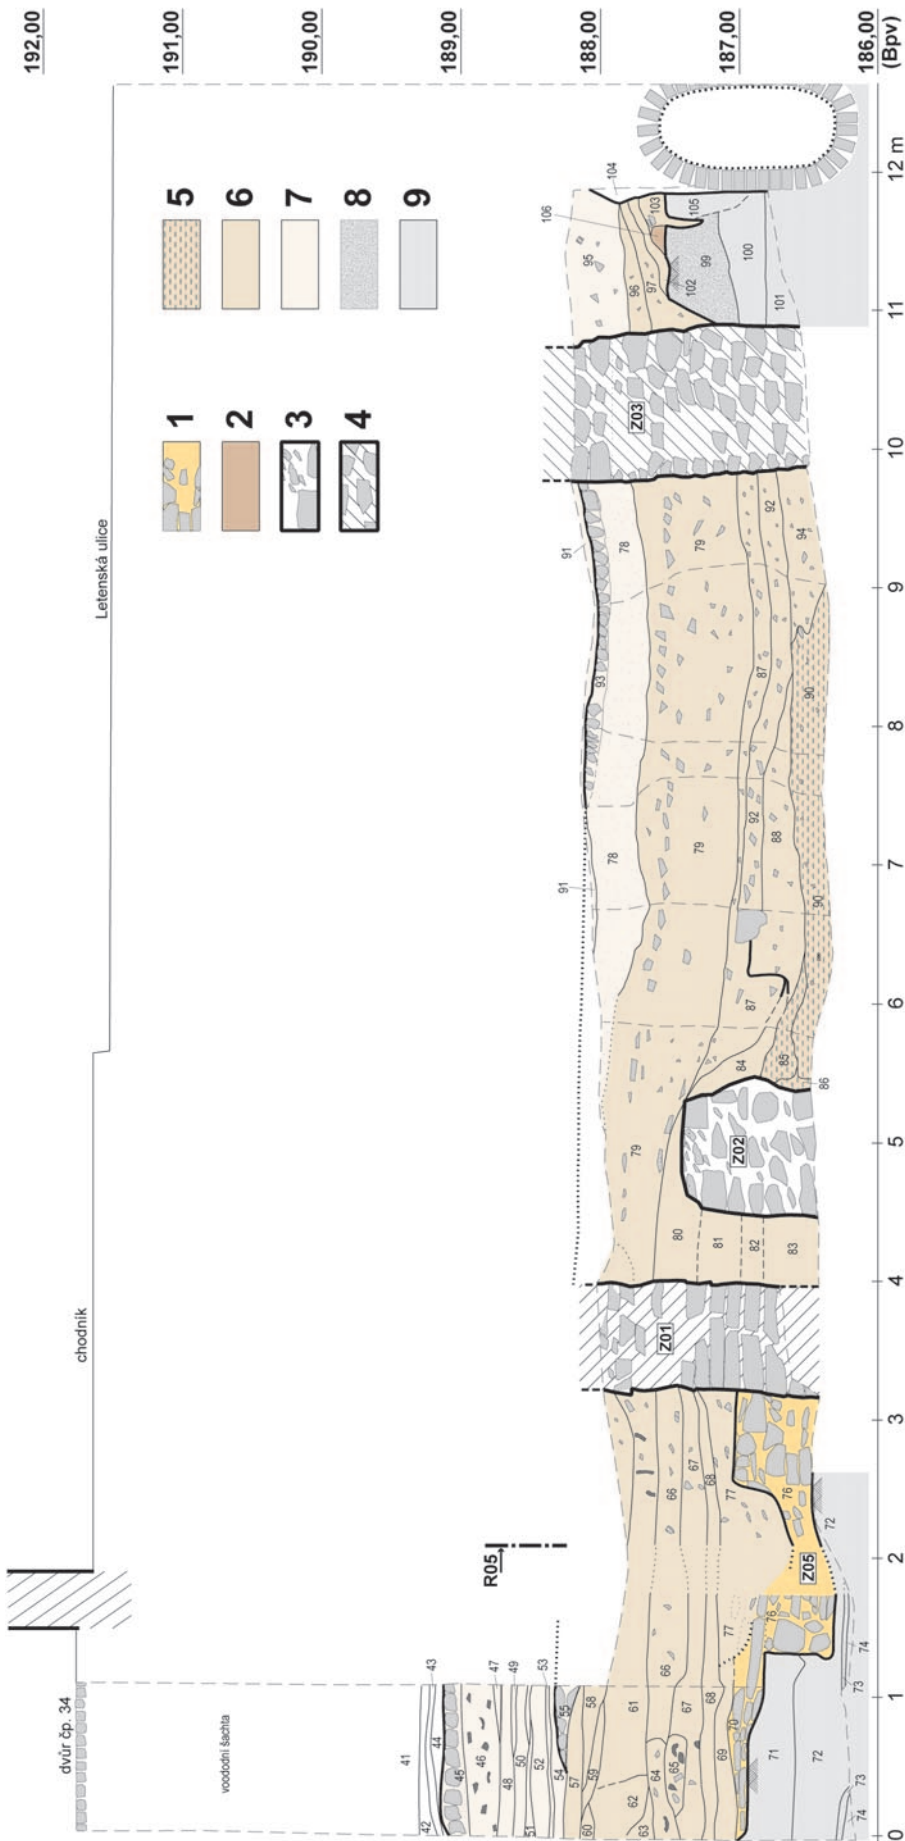
Obr. 51. Praha – Malá Strana, Letenská ppč. 1031/1 a 149. Řez pod vozovkou ulice (R03), šachta a z ní ražená štola. Vysvětlivky: 1 – kamenitohlinitá konstrukce (Z05) tvořená opukou a ojedílele břidlicí, mezi kameny hlína, místy jíl (relikt raně středověké hrady?); 2 – raně středověká sídlištní vrstva 106; 3 – opuková konstrukce (Z02), pojivo hlína; 4 – opuková zdiva, pojivo malta (Z01 a Z03); 5 – souvrství, v kterém se střídají písčité a jílovité polohy (fluviační sedimenty) s keramikou 13.–14. století; 6 – souvrství s vrcholně středověkou keramikou 14. století; 7 – navážky a křemencové dlažby (pozdní středověk až raný novověk); 8 – geologické podloží, půdní typ; 9 – geologické podloží, okrové jílovitoprachovité svahové hlíny.
