Rotunda sv. Václava na Matfyzu – SETKÁNÍ ARCHEOLOGIE S DALŠÍMI VĚDNÍMI OBORY

Jarmila Čiháková¹, Martin Vlach², Luboš Veverka², Ilona Vlachová³, Ivo Světlík⁴

Pokrok, který přineslo 20. století v exaktních vědách, se druhotně projevil také v archeologii. Snaha poznat aspekty vývoje společnosti z pohledu, který nepostihly písemné prameny, vedla k těsné spolupráci s přírodovědnými a technickými obory při řešení otázek v rámci záchrany a rekonstrukce malostranské rotundy sv. Václava na Matematicko-fyzikální fakultě Univerzity Karlovy.

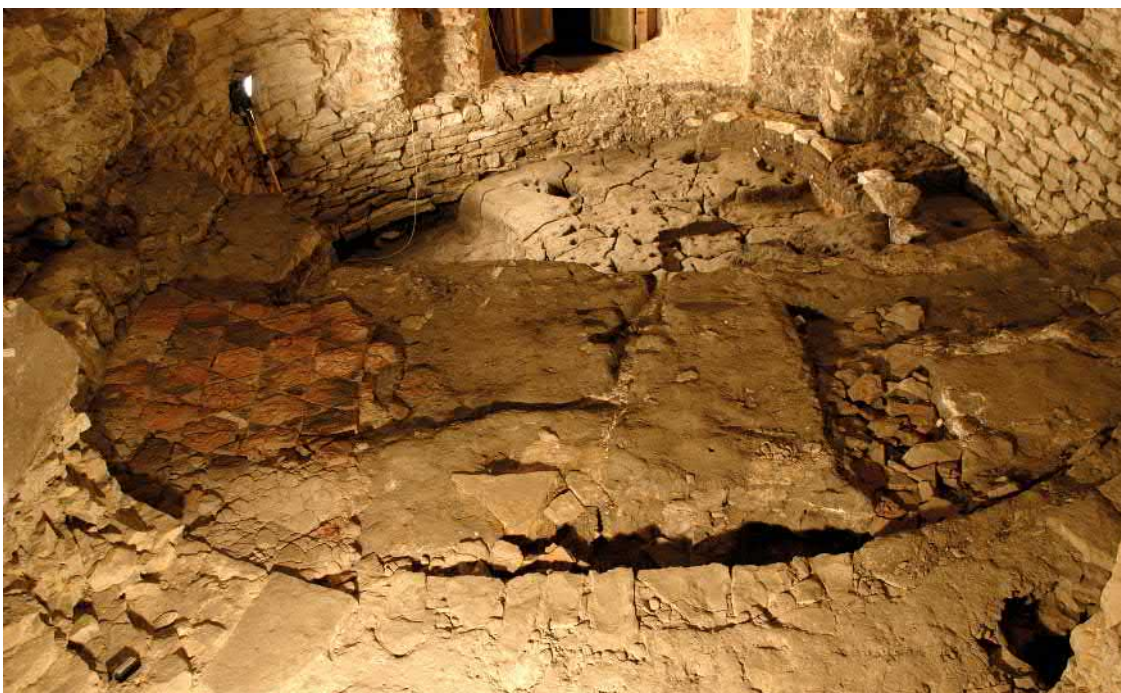
Obr. 1 Základové zdivo lodi rotundy sv. Václava. Pohled od severu, vlevo fragment původní románské keramické podlahy.
Foto: M. Müller

ty. Ukázalo se, že prostor není dutý, ale že je kompletně vyplněn zasypy. Po vytěžení stavební suti odkryli dne 3. února 2004 pracovníci NPÚ korunu kruhového zdiva náležejícího lodi románské rotundy sv. Václava (obr. 1) z konce 11. století, již zobrazují veduty z roku 1606 (prospekt Prahy vydaný Aegidiem Sadelerem) a z roku 1611 (anonymní, tzv. Vpád passovských). Po přístavbě prostorné obdélné lodi na západě v roce 1628 rotunda

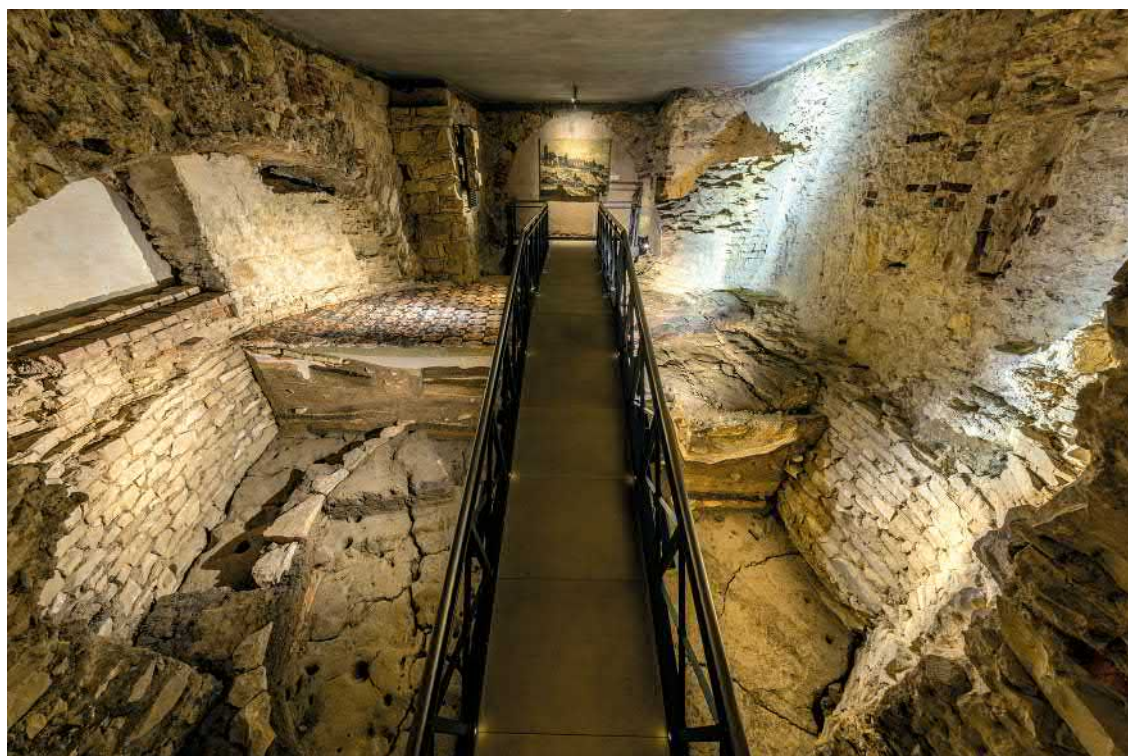
Obr. 3 Současná muzeální prezentace realizovaná díky finanční podpoře tzv. Norských fondů a dárců z řad veřejnosti a firem. Prezentace byla oceněna cenou Europa Nostra 2018. Foto: M. Frouz

byl v severozápadním nároží na úrovni dnešního prvního patra vyčleněn speciální prostor, který sloužil jako farní kostel Přenesení sv. Václava (vybudován 1684–1688), Menšímu Městu pražskému. Do něj se vcházelo od západu, na rozdíl od profesního domu, do něhož se vcházelo stejně jako dnes od východu. V průběhu výzkumu vyšlo najevo, že objevený prostor leží pod kněžištěm (presbytářem) barokního kostela (obr. 2). Po zrušení jezuitského řádu a zániku kostela (1783) sloužila budova pro potřeby guberniálního úřadu, vstup zůstal jen od východu¹ a bývalý přízemní farní kostel se tak dostal v organizaci budovy do prvního patra. Základy domu, společně se základy mladšího barokního kostela, rotundu zcela obestavěly, a ta na 320 let zcela zmizela. Současně většinu jejího nadzemního zdiva demolovala výstavba kostelních krypt v sousedství oltáře. Z románské rotundy se tak do 21. století zachovalo jen základové zdivo lodi (kruhový prostor pro věřící), tři menší úseky zdiva nadzemního a fragment původní románské podlahy z keramických dlaždic v původní skladbě (*in situ*), který byl důvodem pro zakonzervování prostoru a jeho muzeální prezentaci (obr. 3).

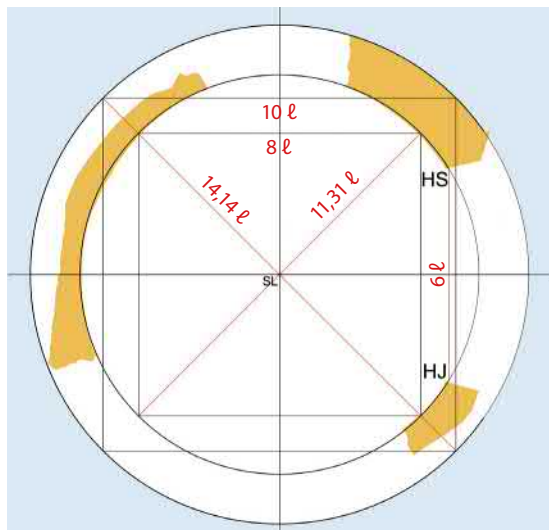
Obr. 4 Průměr lodi – je dán kružnicemi opsanými čtvercům, jejichž strany jsou v celých českých loktech. V celých jednotkách je i rozpon bodů H, tj. hran vítězného oblouku na styku s vnitřní stěnou lodi.

prokázat, že rozměry kruhových staveb z 9.–12. století nebyly nahodilé (obr. 4). Rotundy byly stavěny podle předem připraveného projektu, který obsahoval i vytyčovací plán (obr. 5) se zákonitostmi ukazujícími na znalost antické (pythagorejské) matematiky. Například u rotundy sv. Jiří a sv. Vojtěcha na hoře Říp bylo prokázáno, že základem prováděcího projektu byl obdélník, jehož uhlopříčka vymezila ideální Pythagorův pravoúhlý trojúhelník s poměrem stran 3 : 4 : 5. Rozbor půdorysu rotundy ve slovenském Ducovém (Kostolec) prokázal hmotnou podobu projektů, jejich přemístování a převoz. Protože půdorys rotundy v Ducovém byl projektován v systému římské stopy (1 římská stopa = 0,2957 m), avšak realizován v systému stopy karolinské (1 karolinská stopa = 0,340 m), vyvrátila rekonstrukce metodou „zpětného projektu“ (k metodě viz [5]) zažitou představu, podle níž byl architekt zároveň stavitelem. V projektu rotundy sv. Václava nalezneme také pythagorejskou trojici čísel. Pokud volíme za měrnou jednotku tzv. český loket ℓ (0,5914 m), pak čtverec daný vnějším průměrem lodi měří 10 ℓ , vnitřním průměrem 8 ℓ a šířka vítězného oblouku 6 ℓ [4]. Poměry stran čtverců pro kružnice opsané (vnější část rotundy) a vepsané (vnitřní část rotundy) jsou v případě apsidy

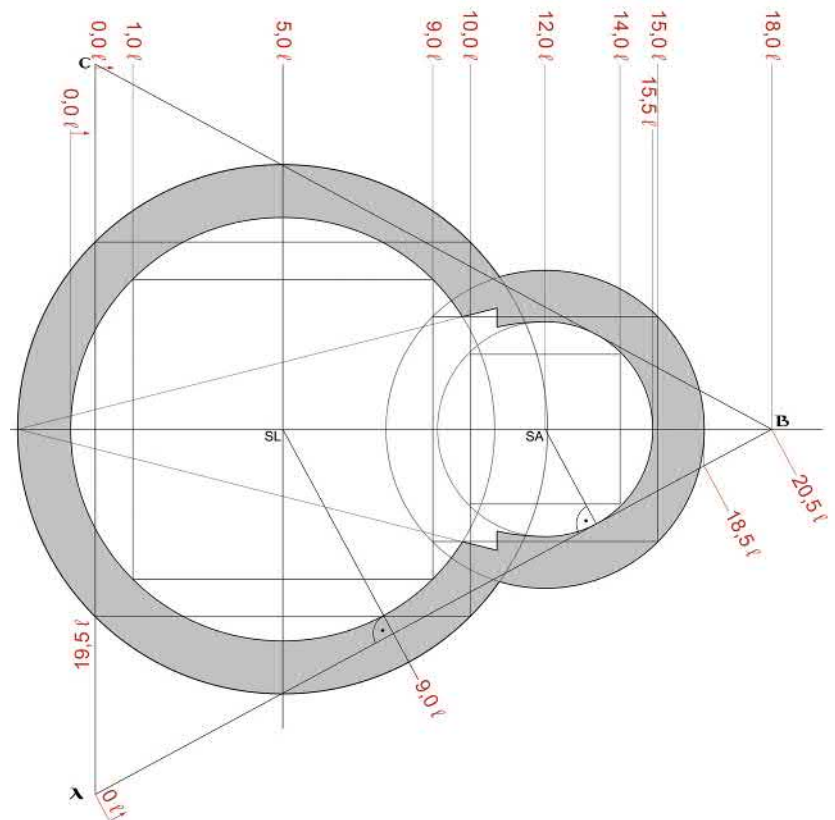
Obr. 5 Zpětný projekt rotundy sv. Václava. Návrh vytyčovacího plánu s rekonstrukcí možného tvaru a rozměrů nyní již neexistující apsidy. Základem je vytyčovací trojúhelník ABC se staničeními pro klíčové body stavby na vodorovné ose a na ramenu AB. Staničení jsou zásadně v celé či poloviční měrné jednotce (český loket). SL – střed lodi, SA – střed apsidy. Řešení: M. Müller, digitalizace: M. Ďurica

a lodi v poměru 5 : 4 : 3 : 2 (viz obr. 5). V rámci sledovaného souboru rotund ve střední Evropě je takové řešení zcela ojedinělé, ačkoli platnost posloupnosti je jen hypotetická. Jsou-li však rekonstruované „zpětné projekty“ rotund správné, pak architekti pracovali v jednotkovém systému římské stopy/českého lokte. Evropsky ojedinělá kompatibilita s římskou stopou (1 český loket = 2 římské stopy) jednoznačnou dobu nástupu českého lokte vymezit nemožňuje, je však nepřímým dokladem jeho značné starobylosti [6]. Jako měrnou jednotku jej pravděpodobně používali projektanti střeoevropských rotund již v 11. století. Ve 13. století (r. 1268) český loket vstupuje do písemných pramenů jako závazná měrná jednotka délky pro české království [6], později je nazýván i tzv. pražským loktem. Díky záchraně a rekonstrukci rotundy na Matematicko-fyzikální fakultě UK se tak podařilo objasnit obecné projekční a technologické principy používané při výstavbě středověkých rotund v celé Evropě. Na zá-

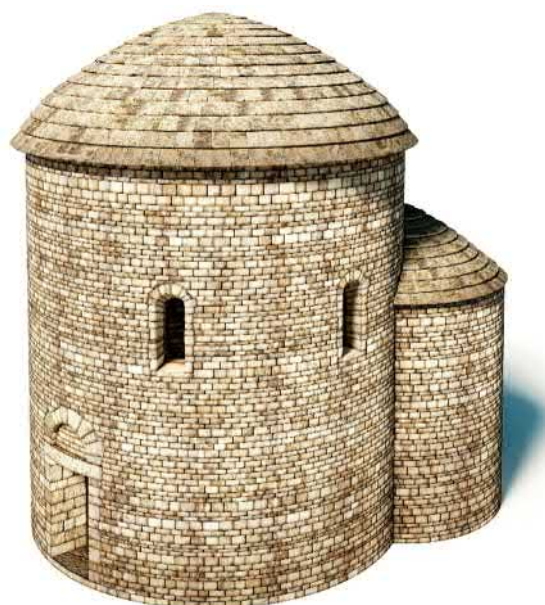
Obr. 6 Počítačová vizualizace rotundy sv. Václava. Studio Horák

kladě poznatků a nálezů a také ve spolupráci s 3D grafiky byla vytvořena zpětná projekce konstrukce rotundy sv. Václava (obr. 6).

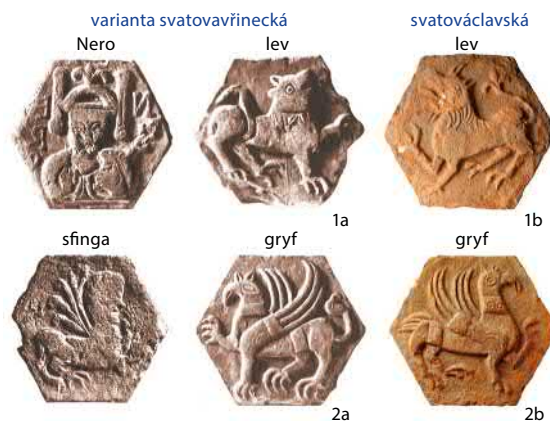
1a, 2a – podle Anežky Merhautové, 1b, 2b – Martin Müller

Obr. 9 Reliéfní šestiboké keramické dlaždice vyšehradského typu ve dvou variantách – svatovavřínecké (podle A. Merhautové 1988) a svatováclavské. Foto: M. Müller

Reliéfy na dosud známých dlaždicích se od nového nálezu ve svatováclavské rotundě liší, proto byly vyčleněny dvě varianty: svatovavřínecká (Vyšehrad a ostatní dosud známé lokality) a svatováclavská (Malá Strana a Stará Boleslav) [9]. Zatímco na svatovavřínecké variantě se vyskytují 4 motivy (lev, gryf, sfinga a Nero [14]), ve variantě svatováclavské dominují vyobrazení lva a gryfa. Rejstřík motivů vyobrazených na dlaždicích svatováclavské varianty je sice chudší, ale při srovnání působí malostranské reliéfy živějším dojmem (obr. 9). Na severní straně zachovaného fragmentu je patrná oprava maltovou vysprávkou, při níž došlo i k pootočení dlaždice. Reliéfy jsou místy silně poškozené, některé až rozdrčené tlakem svrchní raně gotické opuko-

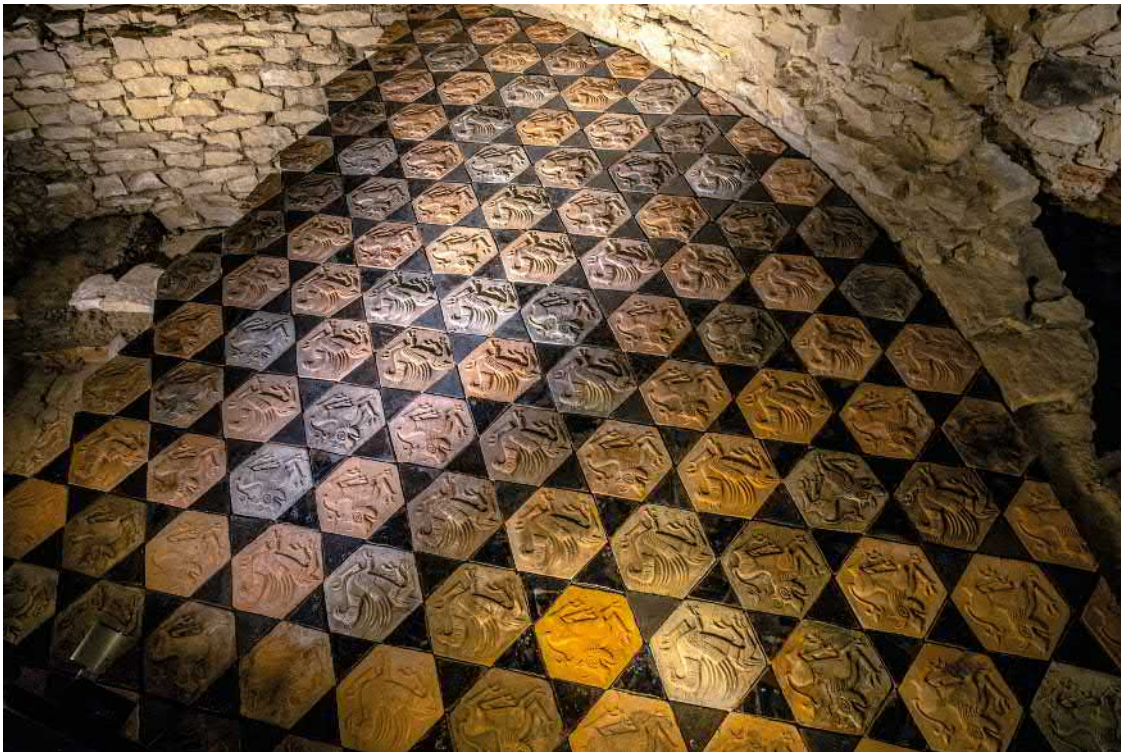
Obr. 10 Replika románské dlažby vyšehradského typu v rotundě sv. Václava. Autor kadlubů Tomáš Rafl, keramička Petra Štátná. Foto: M. Frouz

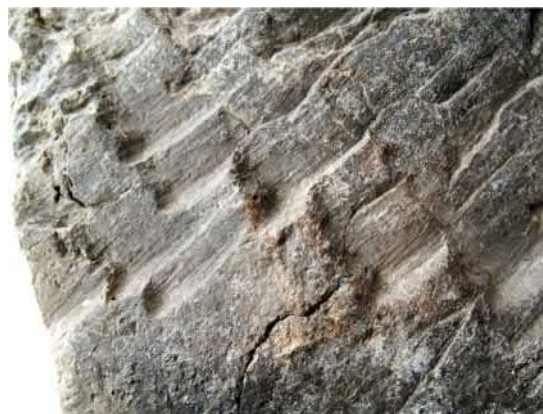
Obr. 12 Stopy plochého nástroje se zuby sloužícího ke vtlačování keramické hmoty do formy. Podélně odloupená vnitřní plocha dlaždice R 215. Foto: M. Müller

Dle makroskopického pozorování bylo těsto na dlaždice heterogenní a do formy bylo kladeno po vrstvách. Na lomech je jednoznačně zřetelné vtlačování keramické hmoty do pískem vysypané formy, některé dlaždice dokonce nesou otisky klacku po vtlačování do formy (obr. 12). Do ní byla nejprve napěchována tenká vrstva kvalitní jílovité hlíny, aby se obtiskl reliéf. Následovala hlavní masa keramické hmoty tvořená nedůsledně promísenými hlínami, jíly a písčítým ostřivem, někde s úlomky hornin, cicváry

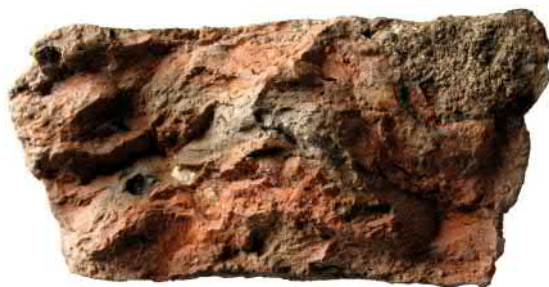
Obr. 13 Patrný rozdíl mezi prohnětenou červenou a šedou masou cihlářské hlíny s úlomky kamenů a zbytky vegetace a tenkými hnědavými, drobně ostřenyými plátky kvalitního keramického těsta lemujícího základní masu po obvodu na lomu dlaždice R 177. Foto: M. Müller

i zcela nepravidelnou příměsí organiky ve formě listů, stonků a semen travin i drobných větviček vegetace (obr. 13). Po upěchování této střední vrstvy následovalo položení a zapracování poslední tenkého plátu suroviny, která se opět vyznačovala dobrou kvalitou a absencí větších klastů. Ostrá hranice mezi jádrem a vnější kvalitní hmotou vynikne výrazněji mikroskopickým pozorováním (obr. 14). Podle geochemika RNDr. Jana Zavřela³ pocházejí základní složky keramické suroviny podlahových dlaždic nejspíše z jílovitých svahovin a sprašových hlín v okolí malostranského Újezdu, případě dalších míst na východním úpatí Petřína situovaných blíže k historickému jádru Malé Strany. Ostřivo ve formě říčního písku pochází z říční terasy Vltavy. Z mikroanalýz je patrné zcela svébytné postavení malostranských dlaždic, které se od obdobných dosud analyzovaných výrobků z jiných lokalit odlišují jak z hlediska petrografického, tak chemického [15]. Byl tak zcela vyvrácen názor, že veškeré reliéfní románské dlaždice byly vyráběny v jediné ústřední dílně [16].

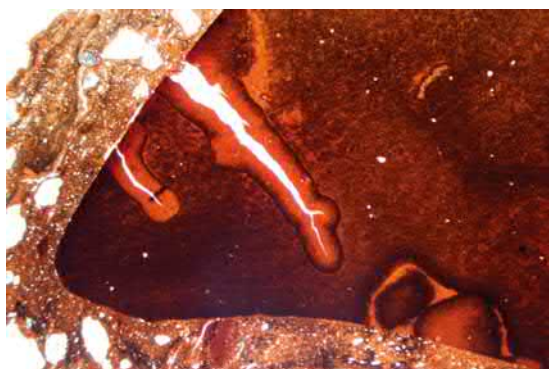
Obr. 14 Rozhraní kvalitně upraveného keramického těsta po obvodu dlaždice a hmoty jejího jádra pozorované v mikroskopu. Foto: J. Zavřel

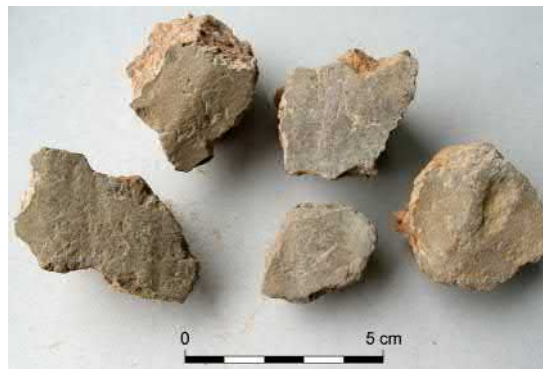
Obr. 17 Zlomky hliněné červeně natírané omítky z kostela č. 1. Vyschnutím zlomků po vyjmutí z terénů se ztratila jejich výrazná barevnost patrná při nález. Foto: M. Müller

Převratné informace přinesl záchranný archeologický výzkum pro poznání staršího historického vývoje místa. Proběhl pod úrovní podlahy rotundy v jižní polovině lodi, s ohledem na význam lokality velmi podrobnou metodou „chirurgické archeologie“, způsobem provedení i časově značně náročnou (obr. 15), která nebývá běžně aplikována [21]. Jednoznačně prokázal, že rotundě předcházely dvě starší kostelní stavby. První kostel pocházel zhruba z poloviny 10. století. Mohl být provizoriem a šlo o kruhovou stavbu s průměrem lodi 4 metry. Datování prostřednictvím okrajů nádob řadí jeho výstavbu do doby blízké životu a translaci knížete Václava († 935). Z této stavby zbyl kruh z plochých opukových kamenů, interpretovaný jako nejspodnější řádek základového zdiva vymezující vnitřní obrys – interiér stavby (obr. 16). Ve vrstvách souvisejících s kamenným kruhem byla registrována mazanice s hladkým, lesklým a místy červeným povrchem. Expertizy z roku 2016 prokázaly, že jde o nátěr červené železité barvy (obr. 17). Zda natíraná hliněná

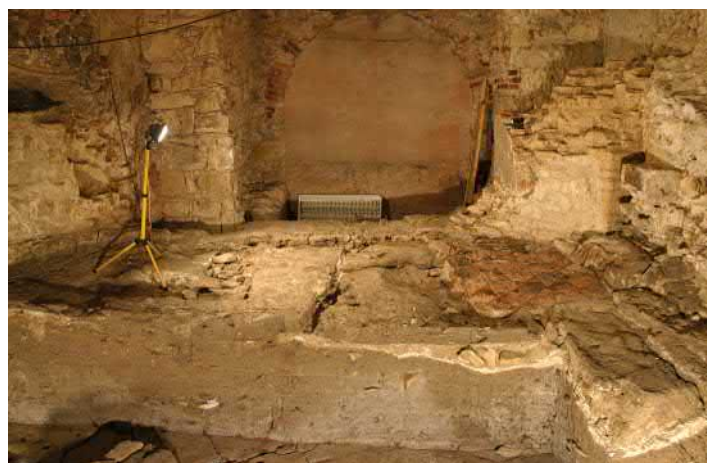
Obr. 18 Stratigrafická následnost tří kostelů: Zcela dole vlevo kámen z kruhu zbylého po kostelu č. 1. Na svislé stěně spodní prohloubené plochy (profil 59) je patrná jáma na vápno náležející kostelu č. 2. Nad ní leží románská úroveň s keramickou reliéfní dlažbou, která je podlahou kostela č. 3. Foto: L. Smutka

Následná kostelní stavba pochází nejspíše z doby širokého rozmezí přelomu tisíciletí. Je doložena terénními situacemi (obr. 18) a nálezy kamenných prvků druhotně použitých při stavbě rotundy, kvůli které byl kostel č. 2 stržen. O formě ani velikosti kostela nelze říci nic konkrétního, nebyla zastížena žádná část jeho intaktního zdiva. Kostel č. 2 však byl velmi pravděpodobně nejstarší církevní kamennou stavbou v Praze (vně Pražského hradu)!

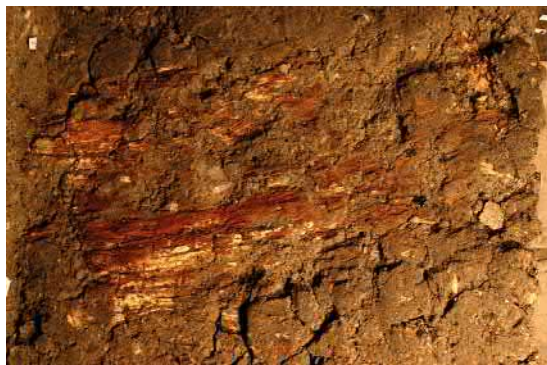
Obr. 19 Nejlépe dochovaný dřevěný konstrukční prvek, foto po pečlivé preparaci. Foto: L. Smutka

Pod křesťanskými kostely bývají pozůstatky dřevěné stavby zpravidla interpretované jako starší předchůdce zděného kostela. Bylo možné je očekávat i na Malé Straně. Ovšem sedm dřevěných staveb, stavěných jedna po druhé, se v souvrství 0,3 m vysokém v žádné jiné lokalitě rozlišit nepodařilo. Prokázalo se, že nejstarší ze série křesťanských kostelů nebyl postaven na veřejném prostranství, ale že mu byl uvolněn do té doby zastavěný prostor. Nejstarší běžné stavení pocházelo nejpozději z počátku 9. století, některé z dřevěných staveb byly profánního charakteru. Dendrochronologie se na výzkumu starší dřevěné zástavby nemohla uplatnit, protože dřevěné konstrukční prvky se dochovaly jen stopově, ve formě kaštanově hnědého mineralizovaného poprašku s občasnými dřevěnými vlákny naznačujícími orientaci prvků (obr. 19). Souvrství, které předcházelo stavbě rotundy, vydalo keramické, kostěné

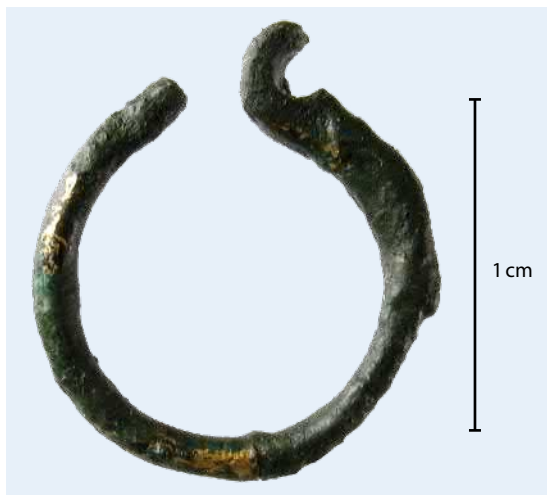
Obr. 20 Původně pozlacená bronzová záušnice s ulomeným ukončením (inv. č. 2/04-681), typický šperk raného středověku. Foto: M. Müller

a kovové nálezy, z nichž některé jsou v rámci výzkumu Malé Strany výjimečné a ojedinělé. Rentgenfluorescenční analýza⁷ s cílem zjistit materiálové složení některých předmětů z „barevných kovů“ (obr. 20 a 21), mj. i šperků, na několika předmětech zjistila zlatcení povrchu. Prokázalo se, že některé nalezené předměty i typy nemovitých objektů z 9. a 1. poloviny 10. století jsou spojeny s pobytem společenských elit. Pro bližší konkretizaci tehdejšího zámožného obyvatele však nejsou předpoklady.

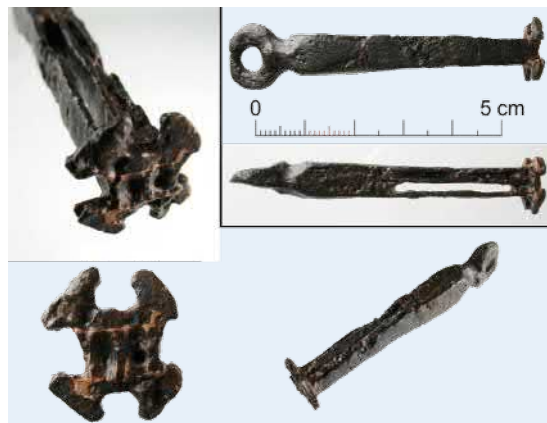
Obr. 21 Železný klíč svorníkového pružinového zámku (inv. č. 2/04-318) z 2. poloviny 13. století zdoobený mědí (RFA analýza). Do země se dostal v době poklady nové dlažby z opukových kamenů v době Přemysla Otakara II. Foto: M. Müller, digitalizace: M. Ďurica
