Kostel sv. Jana Křtitele v Dolních Chabrech

Archeologický výzkum

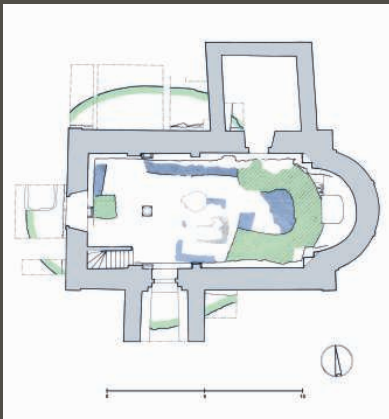
Plán kostela se zakreslenými konstrukcemi starších staveb. Průběh základového zdiva rotundy nebo jeho negativu je vyznačen zeleně.

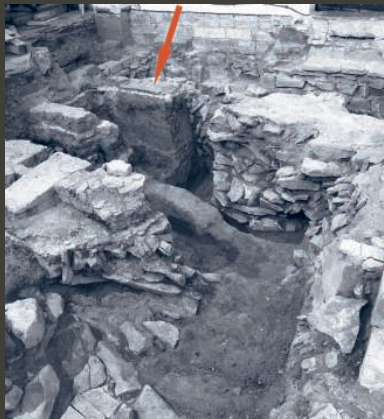
Situace ve střední části kostela, dochovaná část dlažby označena šipkou.

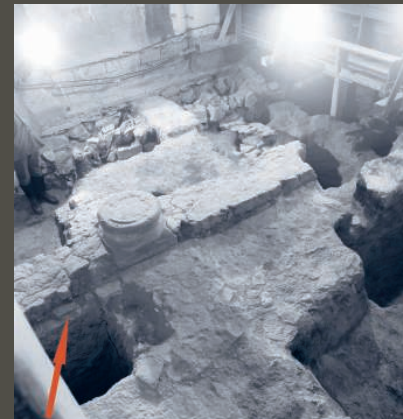
Západní část kostela s patkou sloupu, který nesl tribunu románského kostela. Jeho původní podlaha byla tvořena silnou vrstvou upéčovaného jílu. Ta překrývá jednu z dlaždic dochovaných na původním místě (šipka).

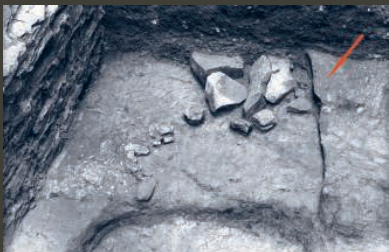
Situace zjištěná v sondě VI u západního průčelí kostela. Vlevo základy kostela, uprostřed šipkou označený nevysoký zbytek hrany rotundy, jehož průběh je dole porušený výkopem mladšího objektu.

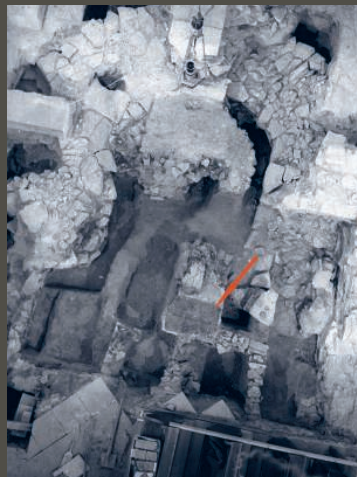
Východní část kostela v době výzkumu. V horní části zřetelně výrazné zdivo základů rotundy, ve spodní části uprostřed plochy poníčené výkopy hrobových jam, je šipkou označena jedna z dochovaných ploch dlažby.
