# Dolní Chabry

MICHAL TRYML

Výzkum návrší na němž stojí kostel sv. Jana Křtitele s hřbitovem a zvonicí proběhl v letech 1975 až 1977. Jeho základní výsledek, kterým je objev dvou stavebních etap starších než stojící románská stavba, byl doplněn výzkumem části hřbitova a bezprostředního okolí kostela. Z movitých nálezů je nutné zmínit unikátní soubor reliéfních keramických dlaždic.

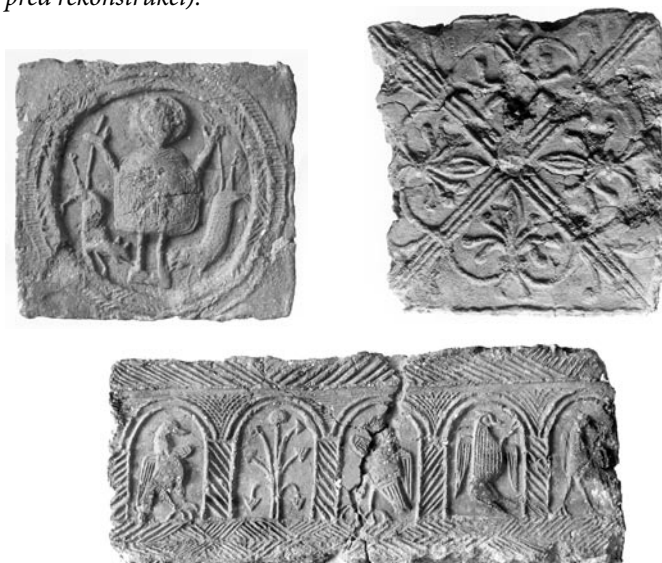
Dlaždice s vyobrazení Daniela v jámě lvové.  
Dlaždice s geometrickými motivy  
Dlaždice s ptáčky a stromem života v arkádách

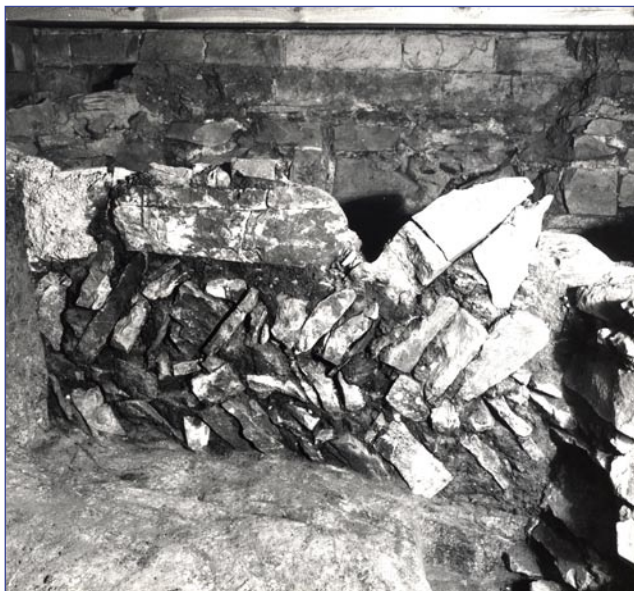
*Základy nejstaršího kostela byly stavěny tzv. klasovou technikou, kdy jsou kameny složeny podobně jako zrna v klasu.*

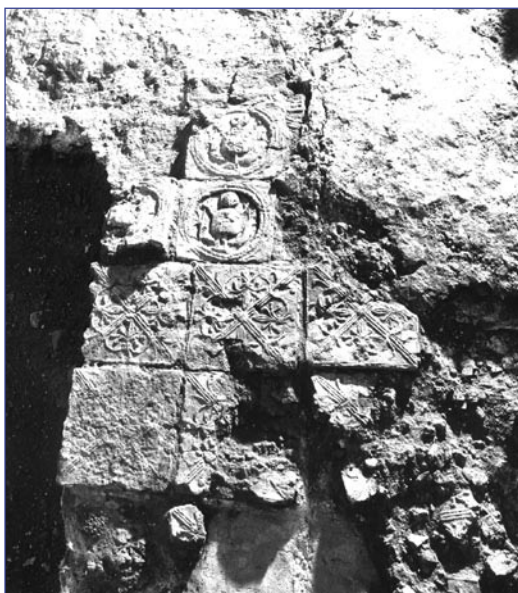
*Na několika místech byly odkryty reliéfní keramické dlaždice, které tvořily podlahu starší rotundy.*

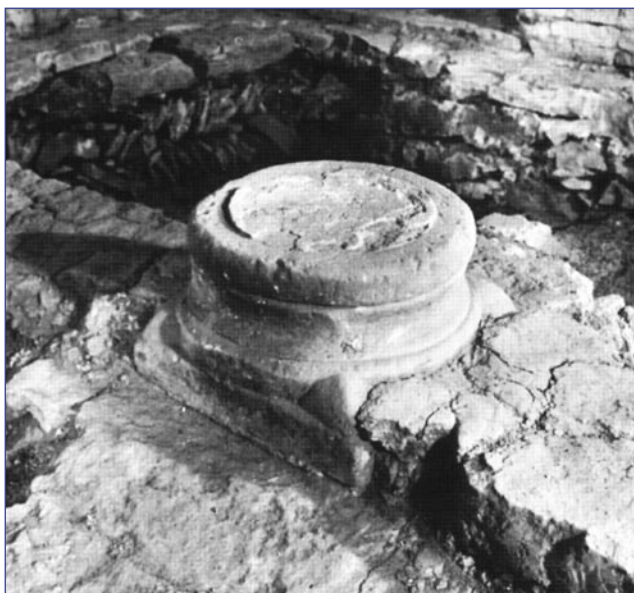
*Okrytá patka sloupu, který kdysi nesl tribunu kostela. K ní přiléhá popraskaný dusaný jíl někdejší podlahy.*
