Archeologický výzkum v rotundě sv. Václava na Malostranském náměstí

JARMILA ČIHÁKOVÁ

Jarmila Čiháková: *Archeological excavations in the round church of St. Wenceslas on the Lesser town of Prague square*

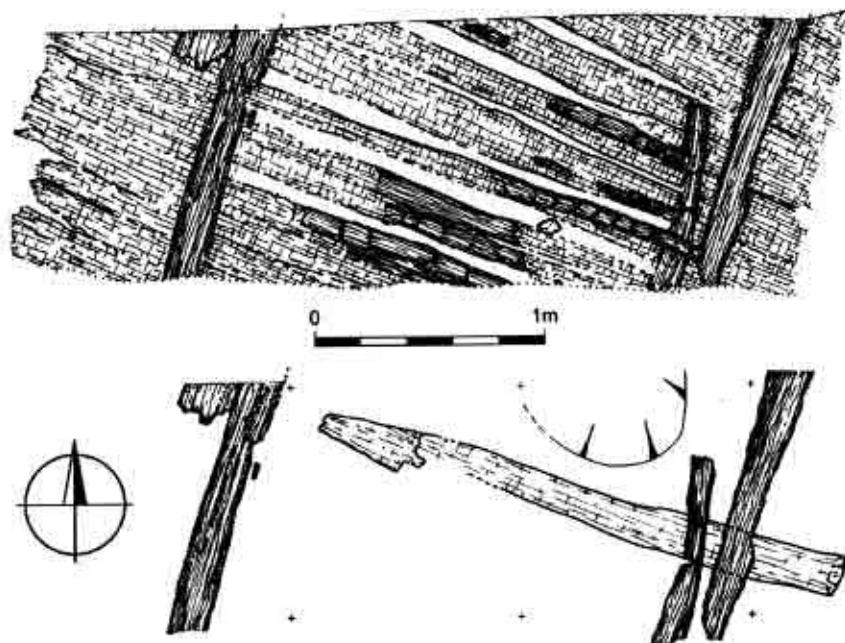
Obr. 2. Dřevěná vozovka široká 3,4 m, patrně z doby okolo roku 900, sestávala z dřevěných fošen na dvou liniích běhounů. Dřevěná konstrukce komunikace, zapuštěná do země, sestávala ze tří vrstev: rozkládací práh – běhouny – vozovka (zaměření a zobrazení M. Müller).

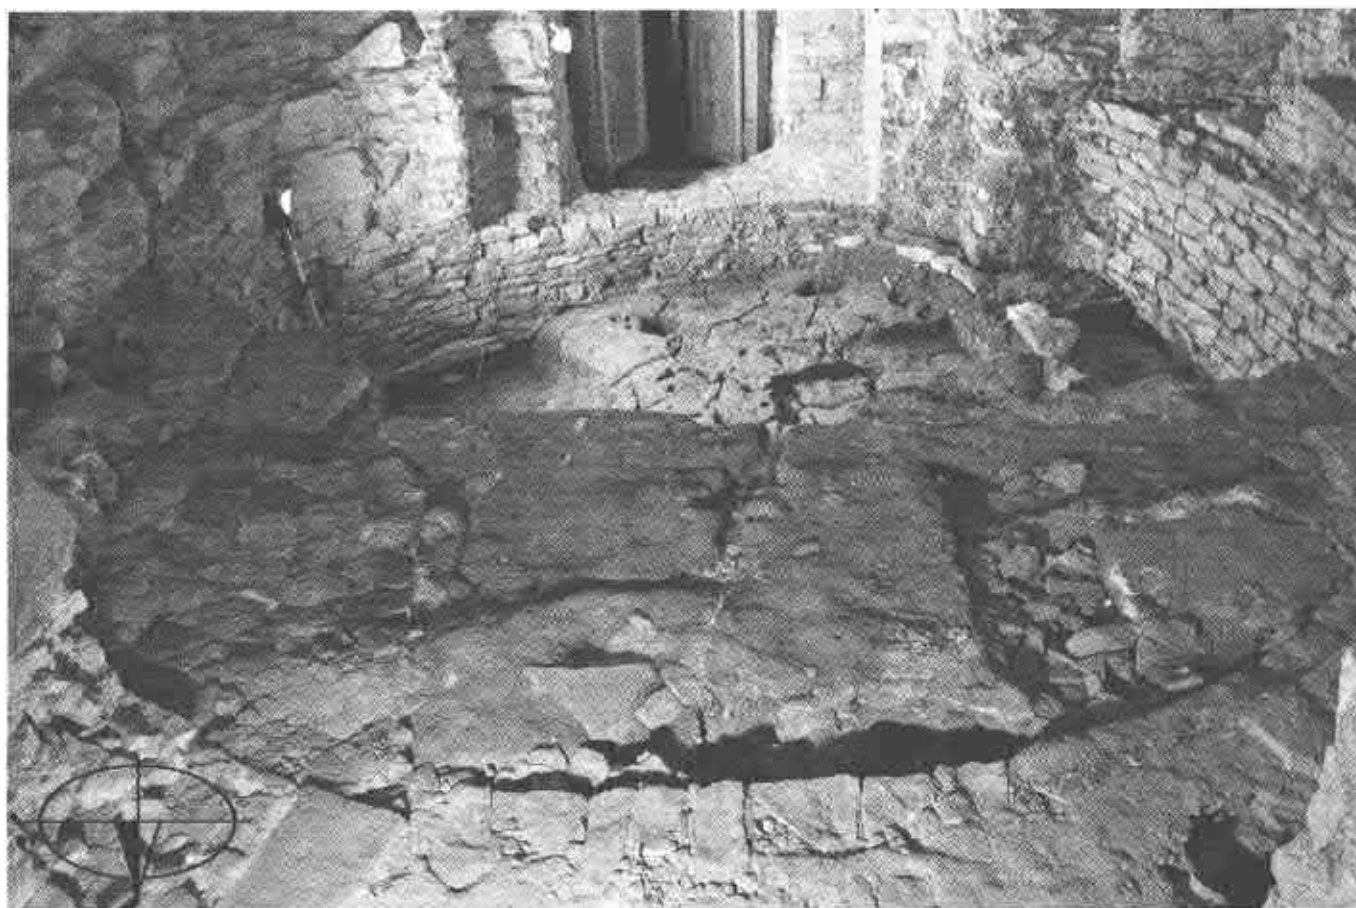
Obr. 5. Rotunda sv. Václava. Pohled od severu k jihu, směrem od ulice do chodby v přízemí, na kruh základového zdiva rotundy. V popředí blok s románskou podlahou na úrovni 200,0 m n. m. (Bpv). Jižní polovina rozebrána na povrch rostlého terénu ve výšce 198,8. Horizonty pravěké jsou skryty v rostlém podloží (foto L. Smutka).

Archeologický výzkum dokumentoval v první řadě románskou či předrománskou sakrální stavbu ve tvaru rotundy (obr. 5), z níž se zachovalo cca 90 % základového zdiva lodi, 3 fragmenty nadzemního zdiva lodi, schránka v jižní stěně apsidy přímo vedle hrany na styku apsidy a lodi, pískovcový schod do apsidy a před ním fragment výzdoby podlahy z keramických reliéfních dlaždic nejstaršího, vyšehradského typu ve své původní skladbě ze závěru 11. či počátku 12. století (obr. 6 na 3. straně obálky). O dlažbě a okolnostech jejího objevu bylo již podrobně referováno (Čiháková – Müller 2006). Vznik rotundy není dán jednoznačně, neboť existují indicie, že keramická dlažba vyšehradského typu je až druhou úpravou povrchu podlahy. Je vysoce pravděpodobné, že se v JZ zdivu podařilo rozlišit i kámen prahu z původního vstupu do kostelíka (v dokumentaci evidován jako K34), a to s odsekaným povrchem mezi kameny rozdrčenými tlakem paty masivního vynášecího pasu z 18. století (obr. 7). V době výzkumu objevený zazděný vstup ze směru západního není původní.³ Situování původního vstupu do místa velkého kamene v JZ prostoru je v souladu i se skladbou mladší, raně gotické podlahy z opukových dlaždic, jejichž spáry v západní části lodi respektují orientaci kamene K34 (obr. 7).⁴ Apsida rotundy se nedochovala, jen počátek bočních stěn za hranou na styku lodě a apsidy. Gotická věž, stojící dle ikonografických pramenů⁵ v blízkosti lodi, se na ploše výzkumu patrně neprojevila. K vybavení rotundy bezesporu patřila i sloupová jáma v geometrickém středu lodi, o průměru 0,4–0,5 m (obr. 8). Na jejím dně ležel kruhový plochý opukový kámen s přitesanou horní plochou, stěny jámy byly obloženy sedmi nahrubo upravenými opukovými kameny. Obložení jámy se dochovalo v deformované pozici, patrně důsledkem vyvrácení či páčení blíže neurčitelného

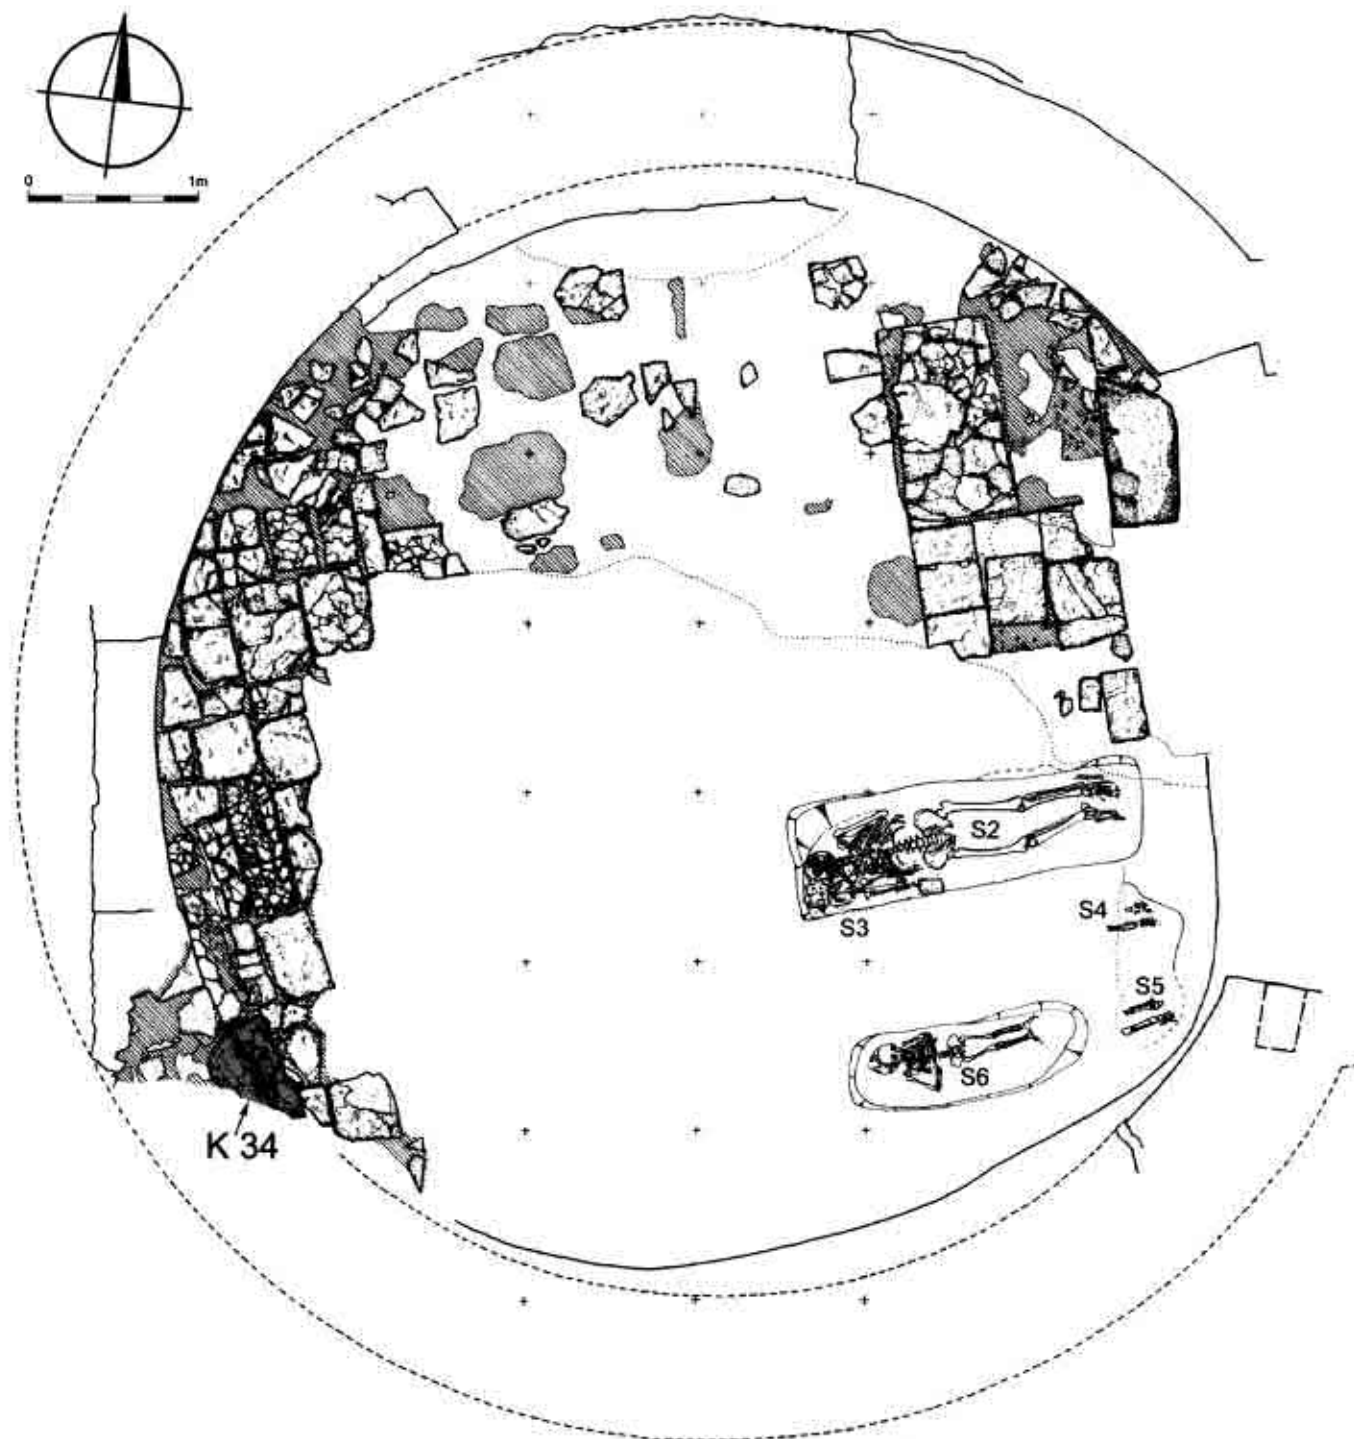
Obr. 7. Část kamene K34 na povrchu základového zdiva v JZ prostoru lodi, interpretovaného jako práh z původního vstupu do kostelíka. Ke kameni K34 je orientována skladba mladší, raně gotické podlahy z opukových dlaždic, jejichž spáry v západní části lodi orientaci kamene respektují. Pohřby v jižní polovině lodi S2–S6 (zaměření a zobrazení M. Müller, digitalizace M. Ďurica).

uloženými pozůstatky dospělého muže ve stáří 25–40 let se zhojeným zraněním lebky (Likovský 2006), doprovázený v jižním sousedství třemi dětskými hroby (9–13 let, 4–6 let, třetí dítě neurčitelného stáří) a pod povrchem zásypu mužovy hrobové jámy pohřbem nejmladšího dítěte (S3) starého cca 1 rok (obr. 7). Vedle hlavy muže se nacházely 2 zlomky dlaždic z románské podlahy. Pohřeb muže byl umístěn do hrobové jámy starší, v níž vystřídal pohřeb nedospělého jedince. Nepatrná část jeho pozůstatků byla shrnuta spolu s několika dětskými kostmi na hromádce vedle hrudi a paty muže S2, z kostí v zásypu hrobové jámy nad i pod kostrou S2 se podařilo z nedospělého jedince sestavit neúplnou kostru.⁹

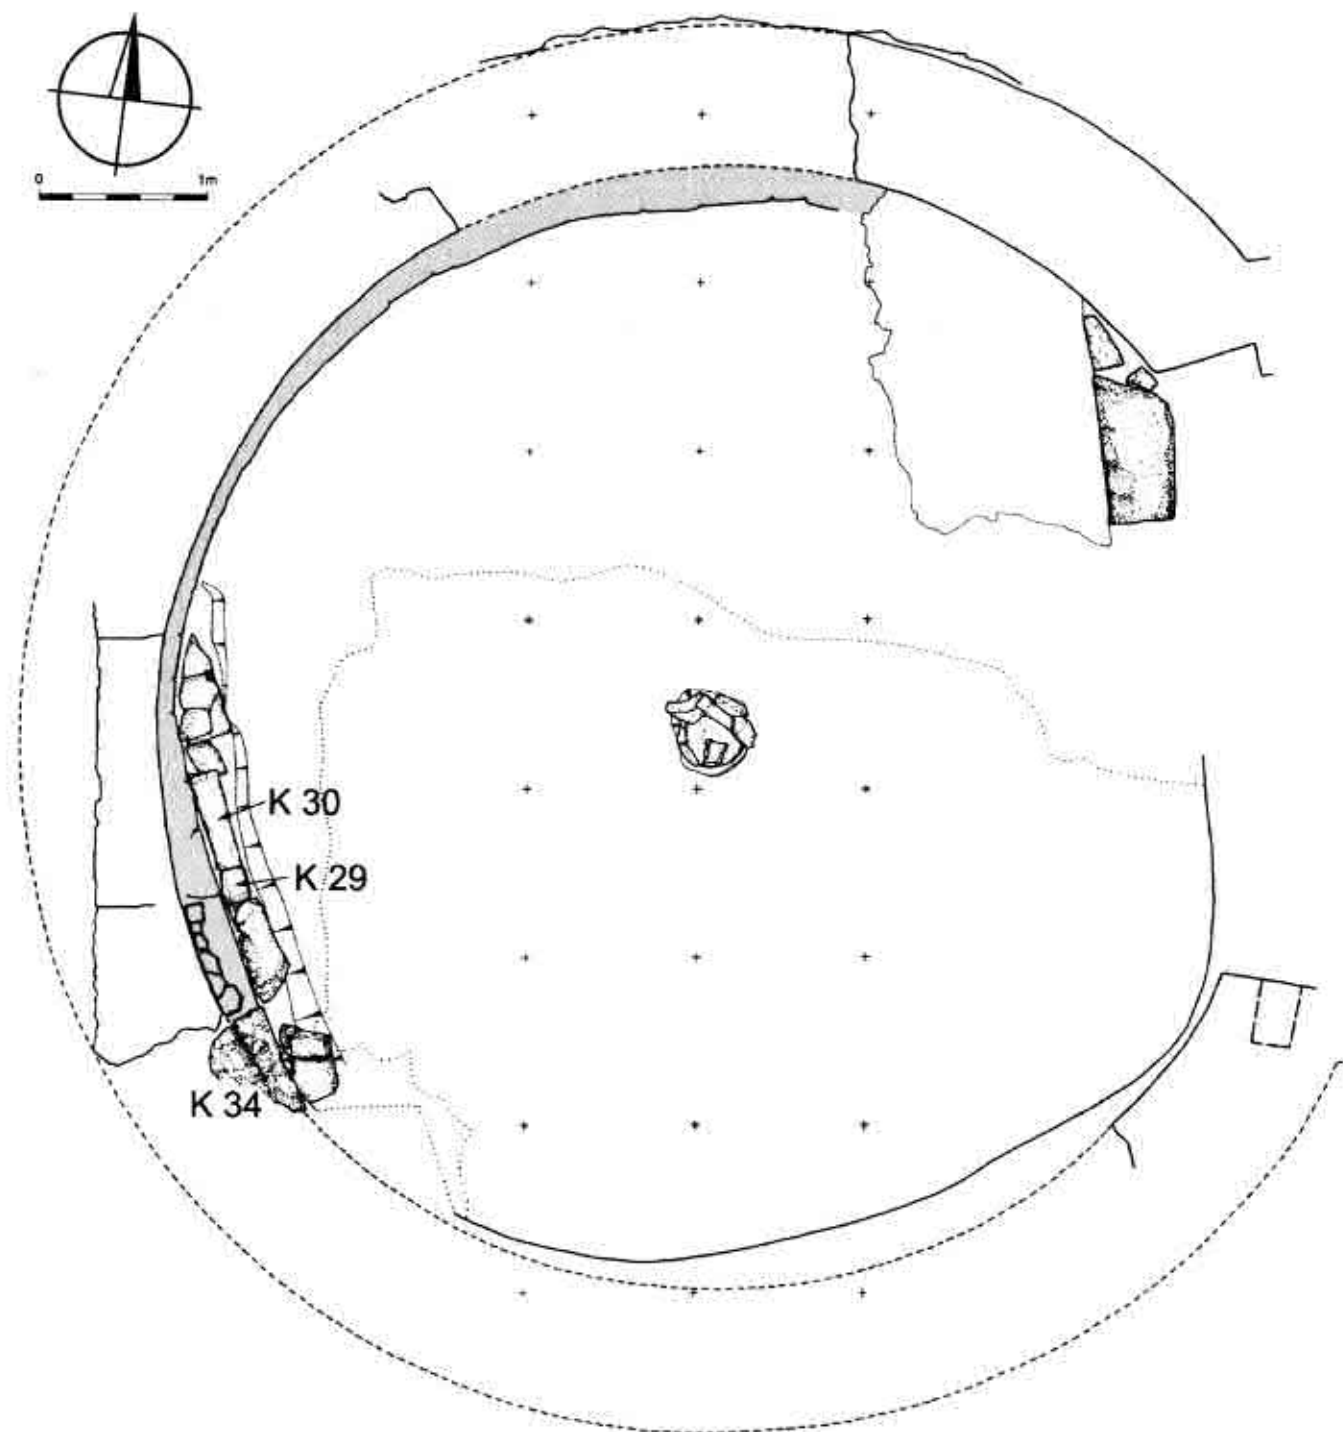
Obr. 8. Jáma v geometrickém středu lodi vyložená kameny je neobvyklý detail, jehož funkci a časové zařazení neznáme. Na západní straně lodi část základového vkopu s přímou stěnou, v jehož výplni ležely tři fragmenty kamenného okénka ze starší stavby (K29, K30, K32 pod K30). Šedě základové zdivo (zaměření a zobrazení M. Müller, digitalizace M. Ďurica).

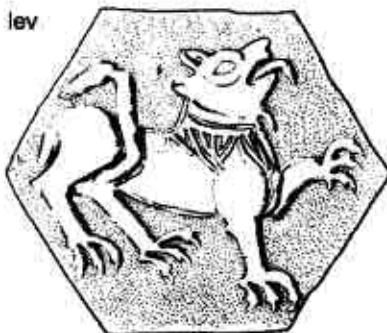
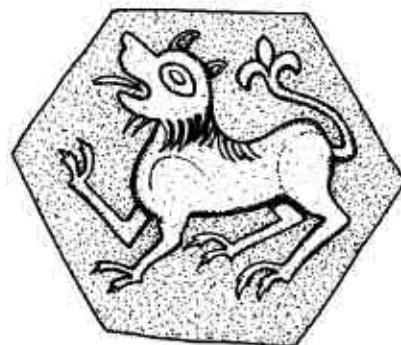
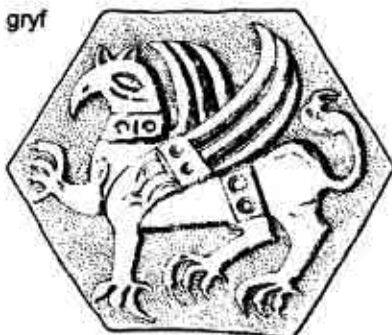
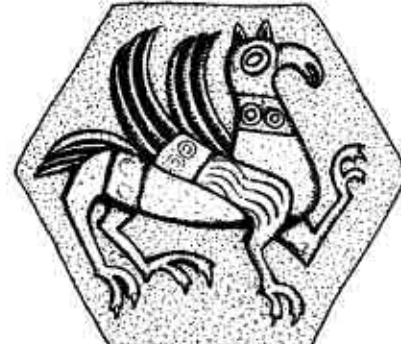
Obr. 10. Kresebné srovnání výtvarného pojetí motivů mezi oběma variantami provedení dlaždic vyšehradského typu. Kresby svatovavřínecké varianty převzaty z Merhautová 1988, 21, obr. 16. Drobné odchylky se vyskytují i v rámci jednotlivých variant. Zde zobrazení uzlu z bordury svatováclavské varianty – dole precizně vypracované propletení a stabilní vyvážení uzlu na dlaždici z Ostrova (Merhautová 1988, 17, obr. 13, patrně z jižní části východního závěru baziliky) a na horním vyobrazení určité nepochopení (?) smyslu motivu v malostranské rotundě, kde „ramena“ nejsou důsledně propletena, ale jen do sebe zaháknuta (kresba M. Müller, digitalizace M. Ďurica).

apsidy měla jiné barevné řešení než podlaha lodi. Reliéfní dlaždice objevené v rotundě sv. Václava stejně jako z kostela sv. Vavřince náleží vyšehradskému typu dlažby. Výrazné odlišnosti v detailech však podmínily vyčlenění svatovavřinecké a svatováclavské varianty vyšehradského typu dlažby (*obr. 10*; podrobně Čiháková – Müller 2006, 115, 116).

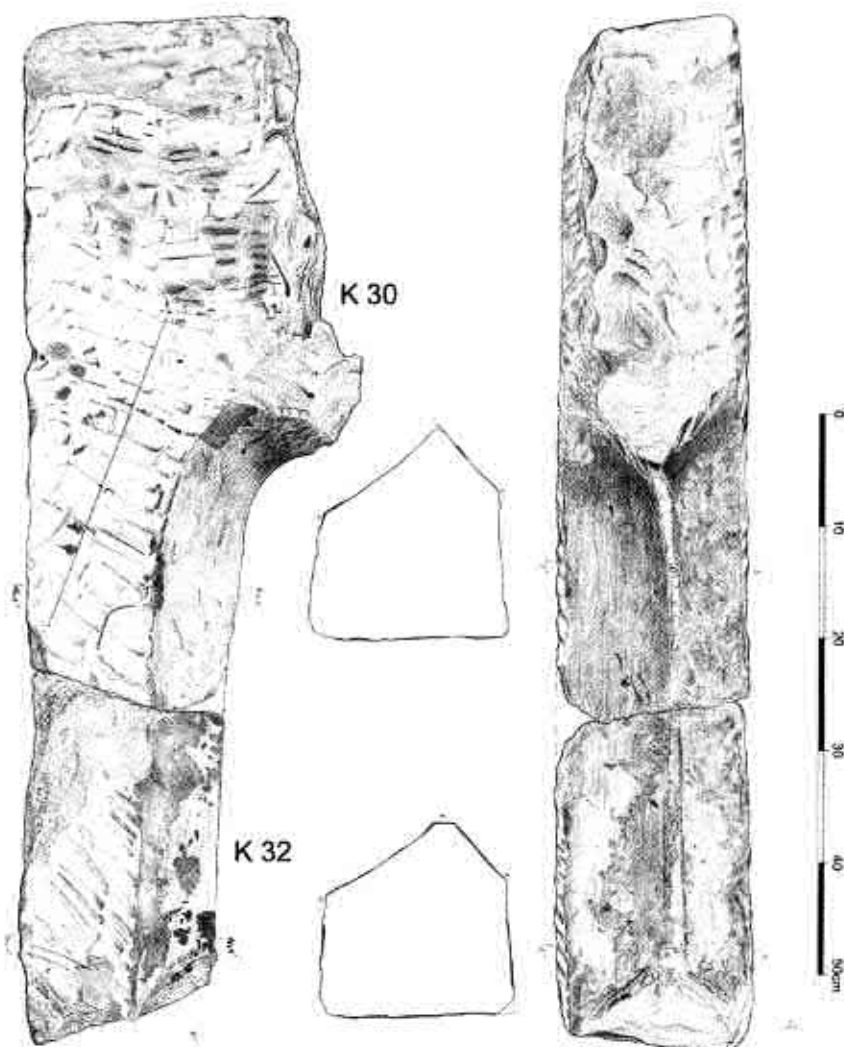
Obr. 14. Kamenné okénko původně použité v neznámém kostele starším než rotunda (kresba Sylvie Svatošová).

v okolí dokládá i nález 3 fragmentů kamenného okénka,¹⁴ které se dostaly na dno základového vkopu rotundy podél jejího západního úseku a dnes jsou nejstarším známým architektonickým článkem z prostoru pražského města (*obr. 14*). Třetím projevem existence starší stavby (nejspíše kamenné) v blízkosti rotundy sv. Václava je drobný kousek červeně malované omítky na jednom z kamenů v základovém zdivu vítězného oblouku rotundy,¹⁵ s určitou výhradou relativně mladšího stáří východního základového zdiva lodi oproti zdivu západnímu (*obr. 13*). Jinou indicií je ohlazená patinovaná hrana jednoho z kamenů na koruně severní části základového zdiva, situovaná dovnitř tloušťky zdi. Protože nevíme, jaký časový interval uplynul mezi výstavbou základů a nadzemní částí, nelze zcela vyloučit, že k ohlazení hrany vestavěného kamene došlo právě během této technologické přestávky. Vzhledem k naprosté jedinečnosti této anomálie mezi všemi hranami kamenů

- 14) Okénko ze žlutého pískovce, kameny K29, K30, K32. Zbytky vápenného nátěru a malty dokládají jeho primární použití v nějaké stavbě, vylučují eventualitu výrobního zmetku při výstavbě rotundy.

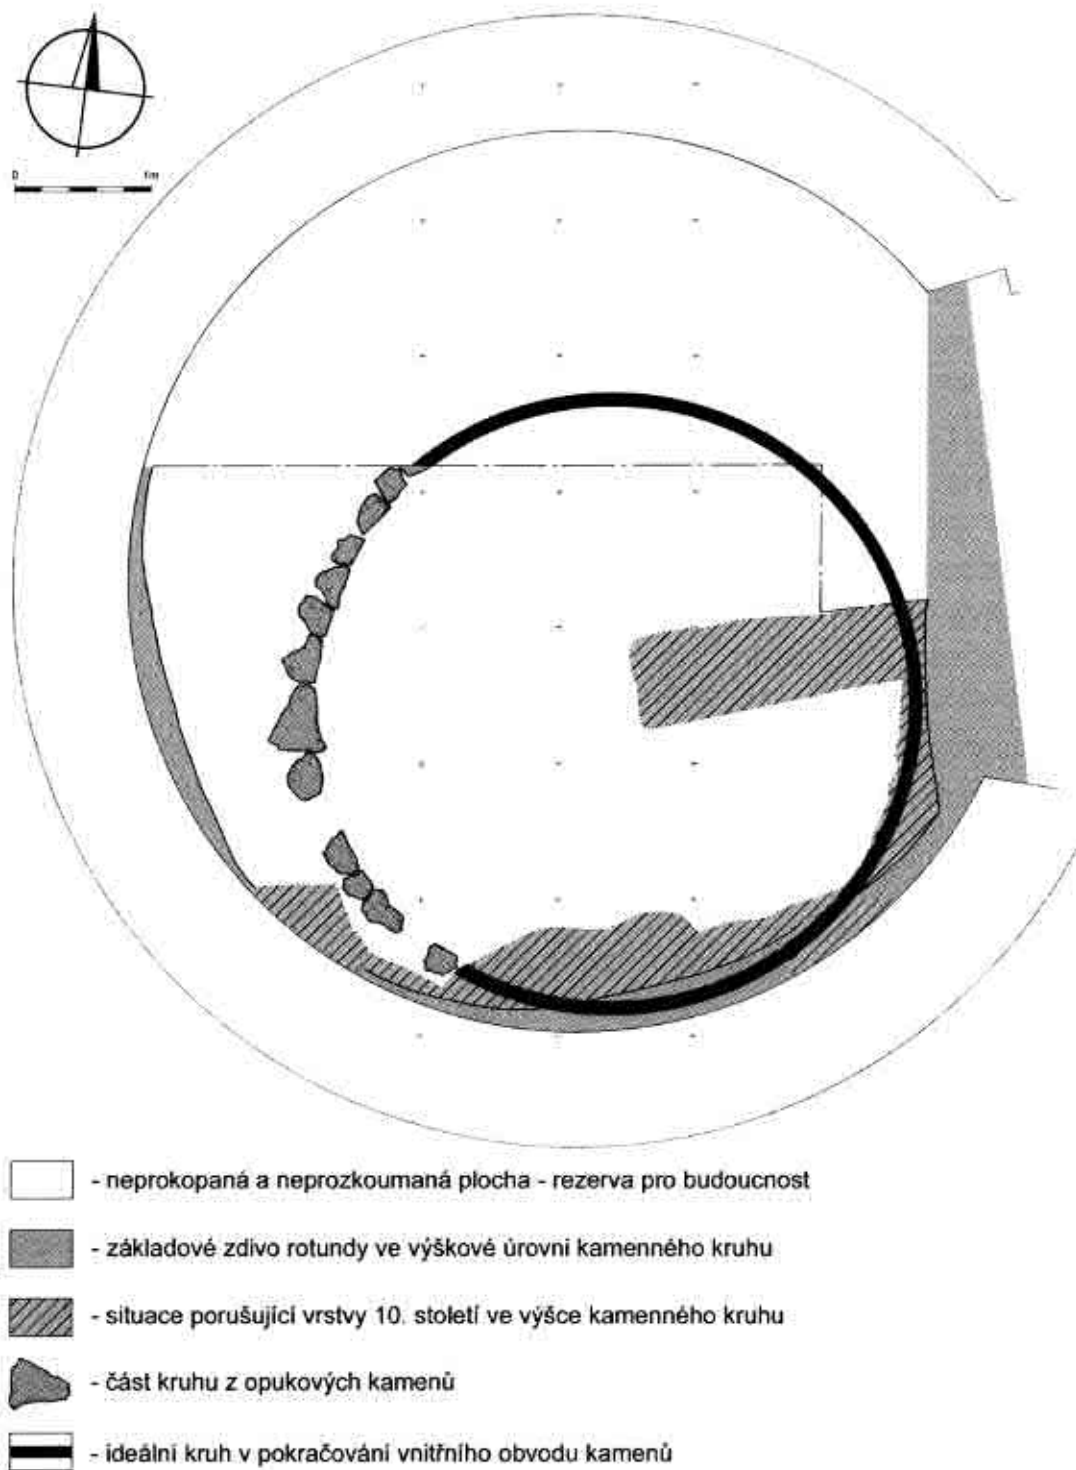
Obr. 15. Z kamenného kruhu byla archeologicky zkoumána jedna třetina, která zůstala pietně zachována in situ. Druhá třetina byla nenávratně zničena při stavbě rotundy, barokní opravou a hrobovou jámou muže S2 (šrafovaná plocha). Třetí třetina je snad dochována v nezkoumaném bloku v severní polovině lodi. Absence kamenů na jihozápadě je primární (zaměření a zobrazení M. Müller, digitalizace M. Ďurica).

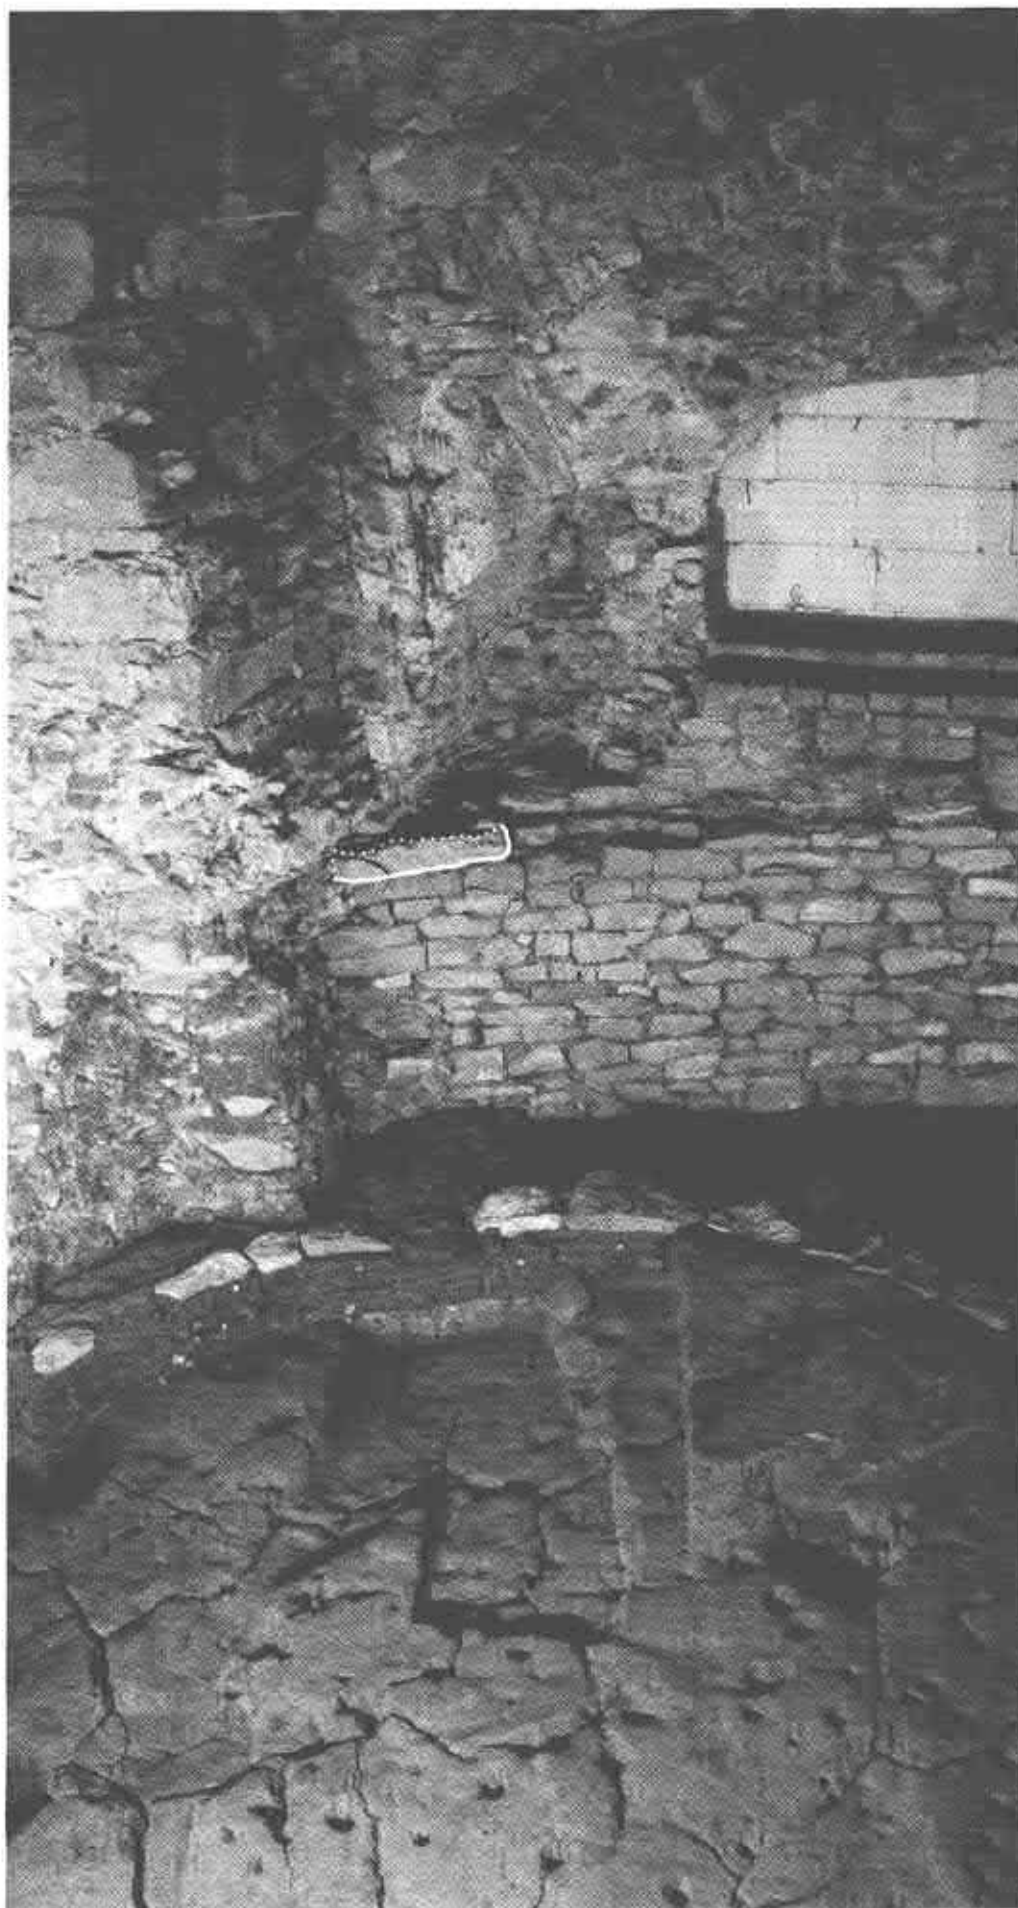
Obr. 16. Z pietních důvodů nebyl kamenný kruh rozebírán a zůstal intaktní, proto není vyřešeno, zda v mezerách mezi kameny mohly být zárubně dveřního otvoru. Ze stejného směru se cca o 150 let později patrně vcházelo přes kámen prahu K34 (jeho dochovaná část je bíle obtažena) do zděného kostela – rotundy (foto L. Smutka, digitalizace M. Ďurica).

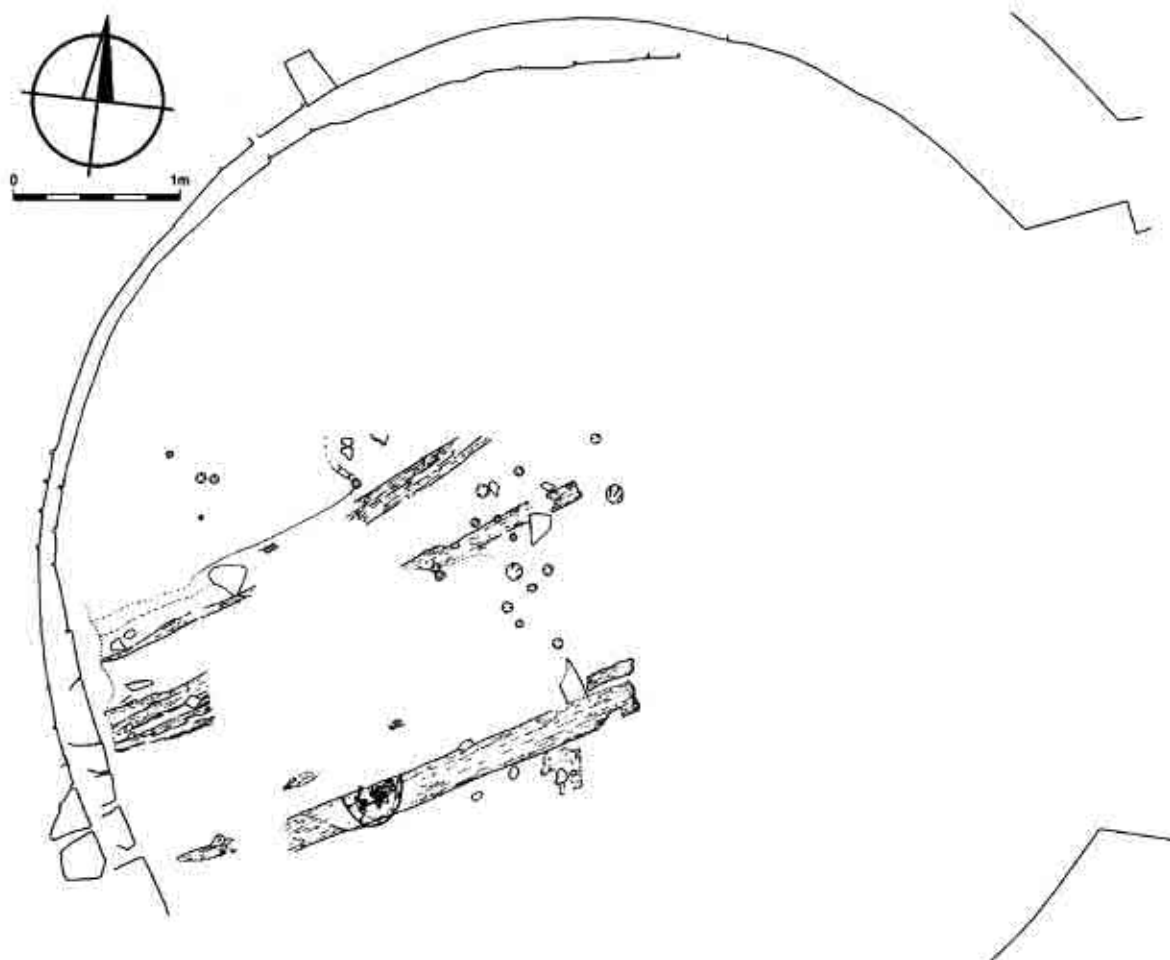
Obr. 17. Mělká jamka s tělíčkem novorozence byla situována pod výrazným konstrukčním prvkem dřevěné stavby předcházející vznik stavby (?) s kamenným kruhem (zaměření a zobrazení M. Müller, M. Ďurica).

- 18) Uloženo do mělké jamky ve skrčené poloze na boku, orientace ve směru trámu, cca Z–V.
- 19) Na rozdíl od šířky nelze určit původní výšku dřeva a stanovit, zda prvek byl fošnou nebo trámem. Dochoval se v natolik degradované podobě, že z něho zbyl tenký proužek kaštanově hnědého prachu s občasnými pozůstatky dřevěných vláken.
