# Dům čp. 249/III v Nerudově ulici na Malé Straně

(příspěvek ke spolupráci archeologie a stavebně-historického průzkumu)

Jaroslav Podliska – Jan Havrda – Miroslav Kovář

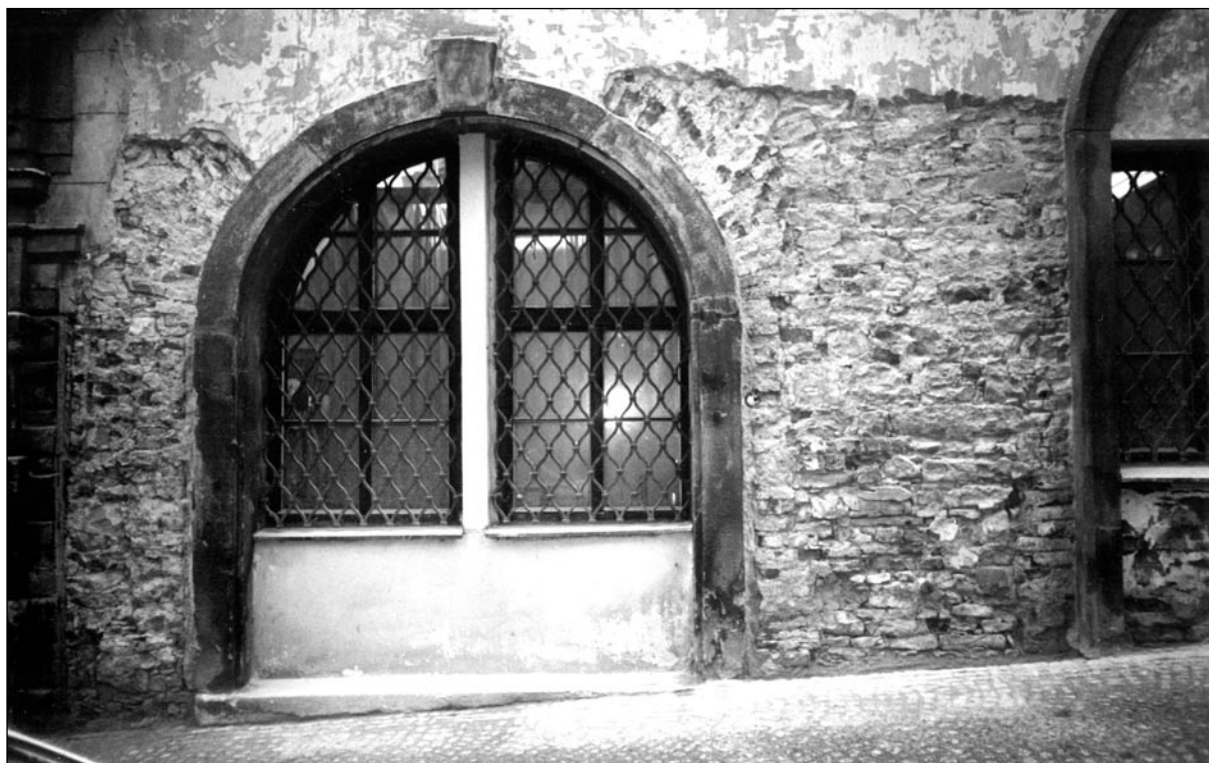
OBR. 5: POHLED NA PRŮČELNÍ FASÁDU ČP.249/III V MÍSTĚ STYKU DVOU TRAKTŮ. FOTO M. KOVÁŘ.

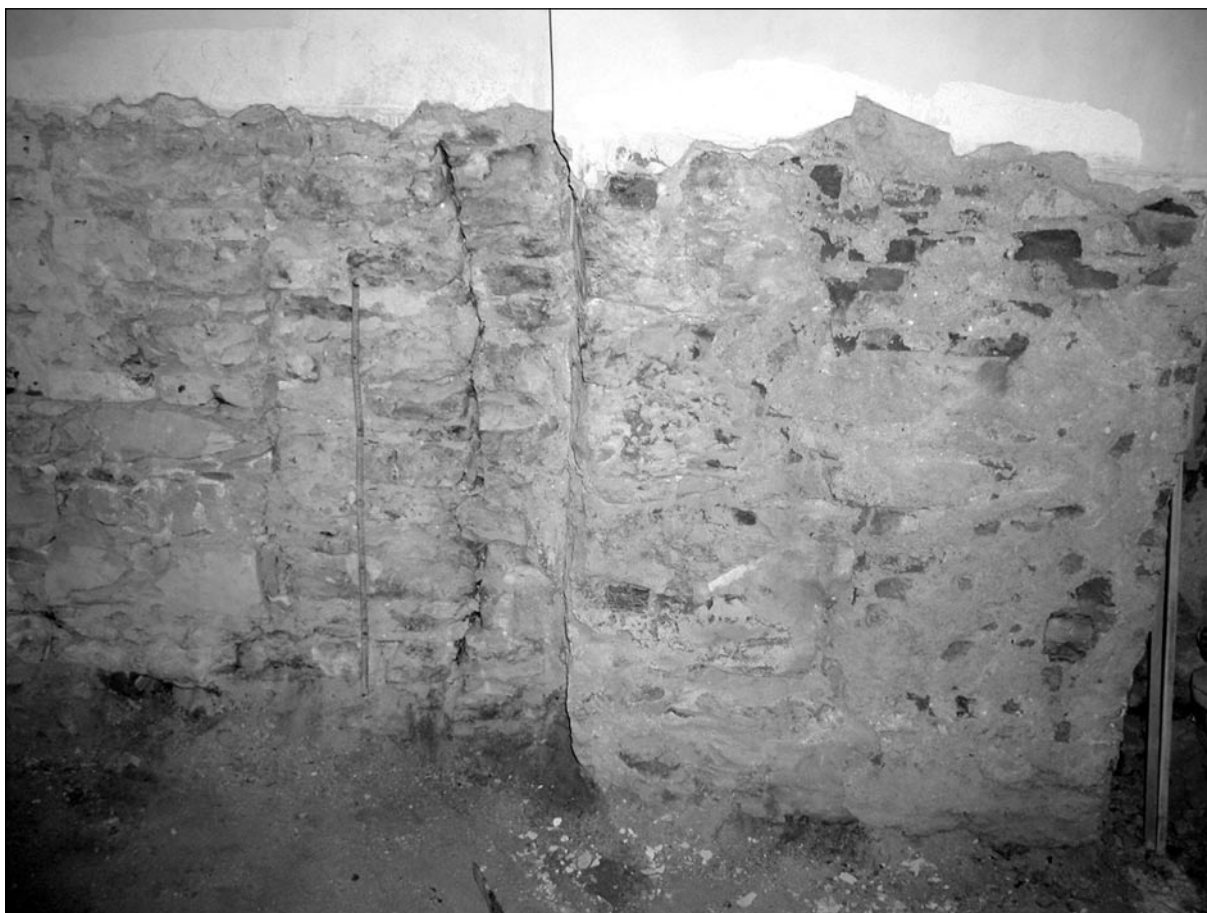
OBŘ. 6: DETAIL ARKÁDY PŘÍZEMÍ VÝCHODNÍ STĚNY PŘŮJEZDU ČP. 249/III S PŘEDLOŽENÝM POLOPILÍŘEM. FOTO M. KOVÁŘ.

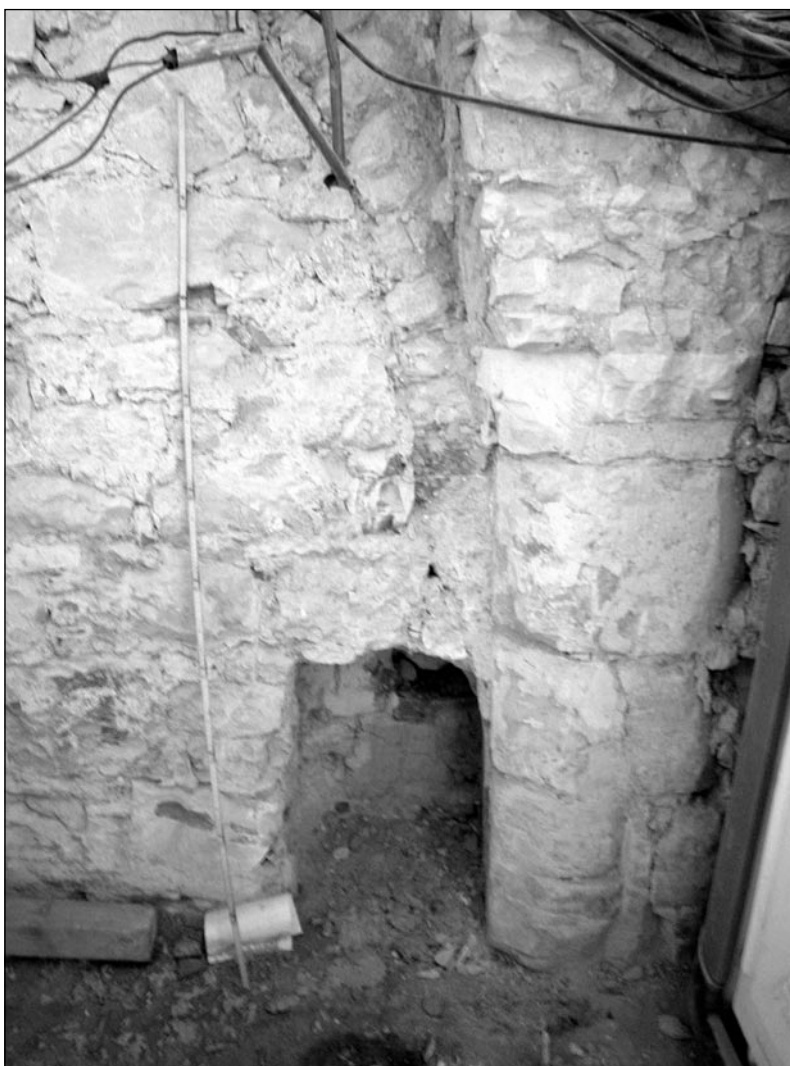
OBR. 7: DETAIL VÝCHODNÍ PARCELNÍ ZDI ČP. 249/III PŘÍZEMÍ S PATRNÝM PILÍŘEM A VÝBĚHEM PASU. FOTO M. KOVÁŘ.

oblouk nad stávajícím otvorem, který svými dimenzemi odpovídá osazení sdruženého ostění. Překvapující zjištění přineslo odstranění omítek při patě zdiva v průjezdu a v místnostech I. 1 a I. 2 (obr. 4). Bylo zjištěno, že východní stěna průjezdu je v principu arkádou, která je vyzděna z mohutných opukových klenáků (obr. 7). Dvojice pasů se rozpínala v severojižním směru a jednotlivé oblouky arkády svým rozponem rámcově odpovídaly klenebním polím renesanční klenby (místnosti I. 1 a I. 2) v přiléhajícím východním traktu (obr. 4). Obdobně byla konstruována i protilehlá severojižní stěna, východní parcelní zeď (obr. 6). Uvedenému řešení odpovídá

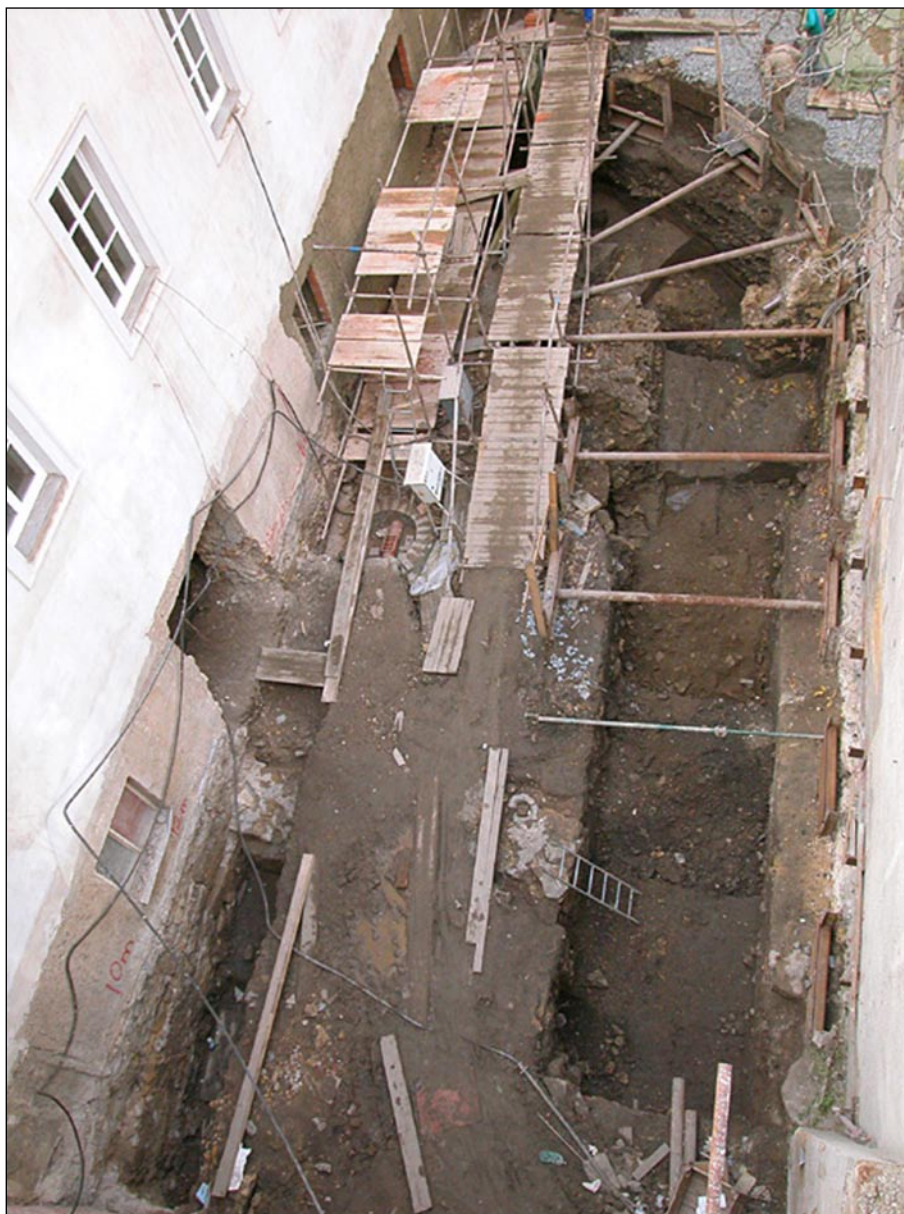
OBR. 9: PRAHA 1 – MALÁ STRANA, NERUDOVA ULICE ČP. 249/III, ZÁPADNÍ DVŮR DOMU (SEKTOR E) S VÝKOPEM PRO PŘÍJEZDOVOU RAMPU DO PODZEMNÍCH GARÁŽÍ, POHLED OD VÝCHODU. FOTO J. HLAVATÝ.

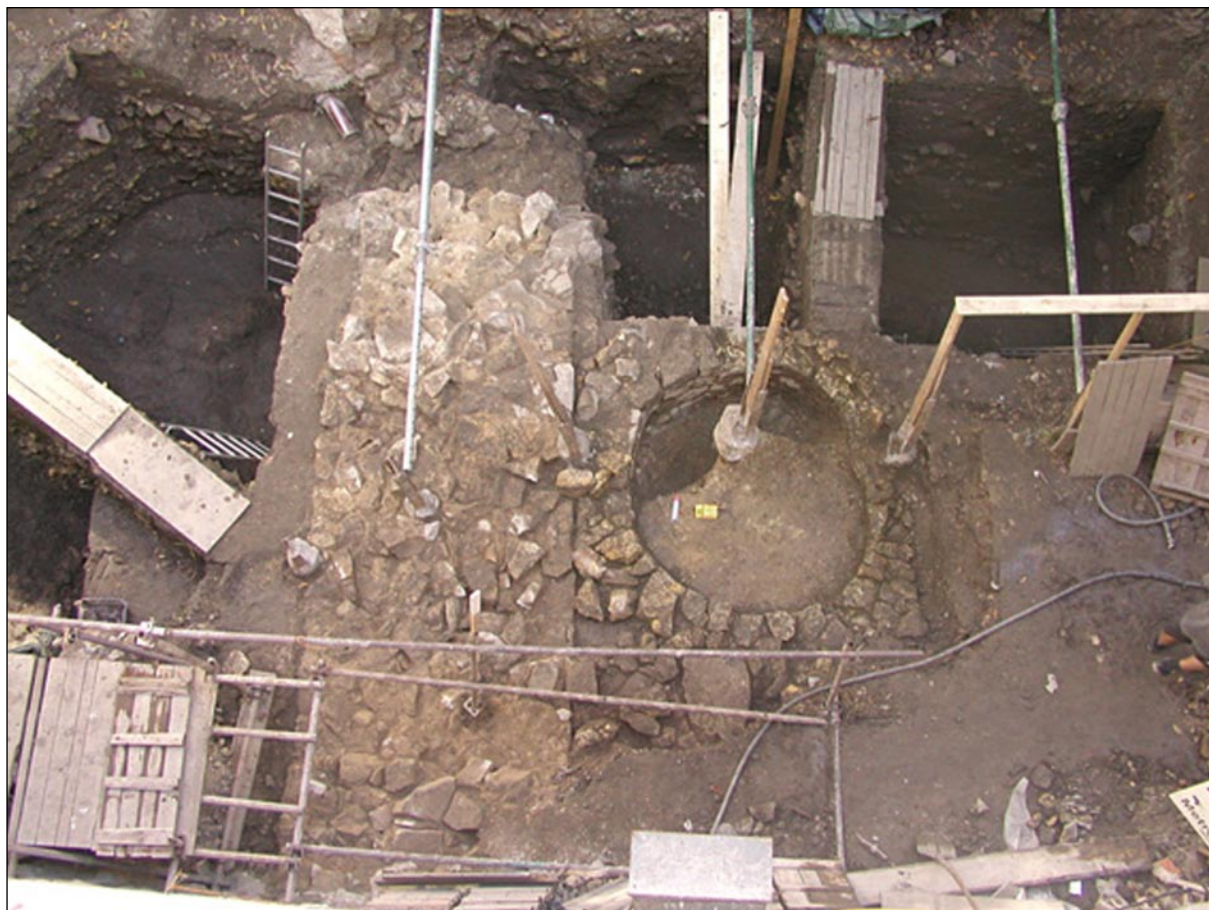
OBRAZ 10: PRAHA 1 – MALÁ STRANA, NERUDOVA ULICE ČP. 249/III, ZÁPADNÍ DVŮR DOMU (SEKTOR E). POHLED NA ODKRYTOU KORUNU HRADEBNÍ ZDI VYSTAVĚNOU Z LOMOVÉ OPUKY. K VÝCHODNÍ LÍCI ZDI SE NALÉZÁ DODATEČNĚ PŘÍZDĚNÁ POZDNE STŘEDOVĚKÁ STUDNA NÁLEŽEJÍCÍ K POZDĚJŠÍ MĚSTSKÉ ZÁSTAVBĚ. FOTO J. HLAVATÝ.

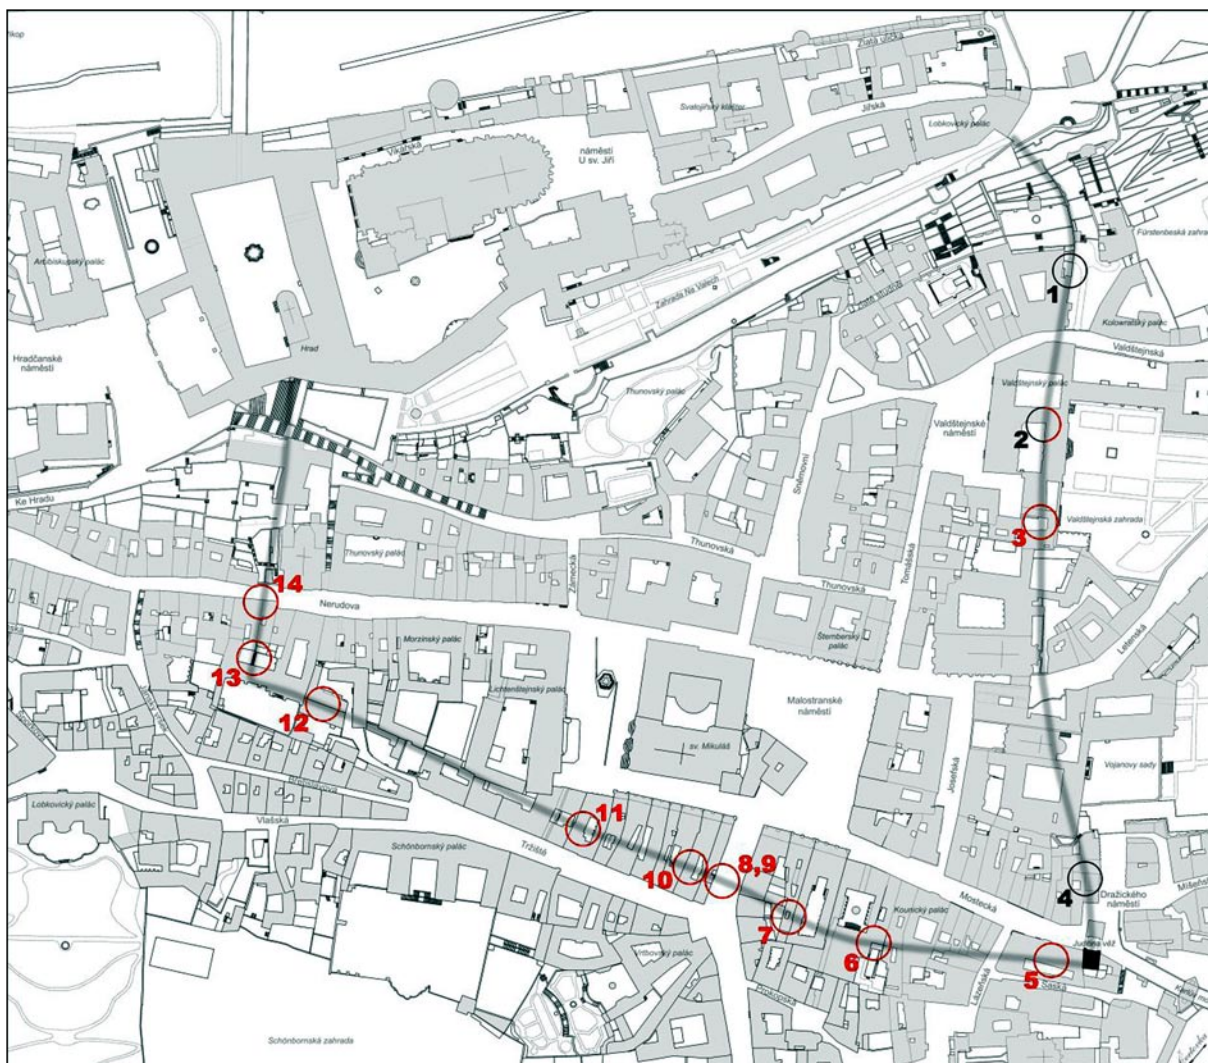
OBR. 14: SITUACE MALÉ STRANY S VYZNAČENÍM NÁLEZŮ DOCHOVANÝCH ČÁSTÍ VRCHOLNÉ STŘEDOVĚKÉHO OPEVNĚNÍ 13. STOLETÍ. ČERNĚ JSOU OZNAČENY NÁLEZY KVÁDRÍKOVÉ HRADBY, ČERVENĚ ÚSEKY ČÁSTI HRADEBNÍHO SYSTÉMU Z LOMOVÉHO ZDIVA. SAMOSTATNĚ JE ZVÝRAZNĚNA TZV. ROMÁNSKÁ JUDITINA VĚŽ V ZÁPADNÍM PŘEDPOLÍ KARLOVA MOSTU. ŠEDOU LINIÍ JE SCHÉMATICKY VYMEZEN HRADEBNÍ OKRUH MĚSTA 13. STOLETÍ. NA ZÁKLADĚ PODKLADŮ AUTORŮ SESTAVILA S. MATOUŠOVÁ.

Stavební nebo archeologické pozůstatky ztotožněné s tímto opevněním byly v průběhu minulosti evidovány na několika místech Malé Strany (obr. 14). Výsledky těchto zjištění však nejsou dostatečné pro jednoznačnou rekonstrukci opevnění jako časově jednotného stavebního podniku. Především rozdílné stavební formy konstrukcí, hlásící se ke dvěma časově odlišným stavebním tradicím, nás nutí k opatrnosti v celkových závěrech.

Závažné poznatky přinesly archeologické výzkumy a stavebně historické průzkumy na východní straně Malé Strany. V Pálffyho paláci čp. 158/III ve Valdštejnské ulici (obr. 14:1) byla ve východní straně objektu, v místech předpokládané linie městských hradeb zjištěna masivní zeď s fragmentem brány, vystavěné z pečlivě upravených opukových kvádrů (*Dragoun – Omelka 1995, 4; Omelka 1998, 265*). Dokumentace zbytku terénu komunikace procházející branou přinesla velice sporé doklady datující odkrytou situaci do průběhu 12. – 13. století.

Pokračování kvádrkové zdi o síle 2 m bylo zjištěno stavebně historickým průzkumem ve hmotě objektu na prvním nádvoří Valdštejnského paláce čp. 17/III (obr. 14:2, *Jánská 1973, 51; Poche a kol. 1983, 184*). V závěru 90. let 20. století bylo možné zeď, jejíž západní líc tvořily opukové kvádrky a východní líc z lomového kamene, prozkoumat i archeologicky. Na základě výpovědi archeologických pramenů byla výstavba zdi zasazena před polovinu 13. století (*Čiháková 2000; 2001a, 48*). Mezi dnes těžko ověřitelné nálezy patří některá starší zjištění stavebně historického průzkumu. Z areálu Valdštejnského paláce je uváděna přítomnost konstrukce z lomového opukového zdiva interpretovaná jako čtvercová bašta (*Charvátová 1957*). Podobně

Nález části hradební zdi v Nerudově ulici čp. 249/III lze na základě výše uvedených skutečností celkem spolehlivě zařadit k západním úseku malostranského opevnění (obr. 14:13; 15). Realizace této části byla uskutečněna v druhé fázi výstavby mezi lety 1257 až 1278. Původně hradba pokračovala k jihu a v nevelké vzdálenosti od místa nálezu, přibližně v prostorách jižního palácového křídla, se ostře lomila k jihovýchodu a pokračovala směrem k Tržišti<sup>25)</sup>. Archeologicky nebylo možné zbylý úsek v interiéru budovy ověřit. Z největší pravděpodobnosti lze však na základě zjištěných poznatků v sousedství (sektor D) předpokládat, že relativně mělko založená hradba byla radikálně odstraněna při výstavbě této části objektu. Jediným místem kde
