# Zprávy *památkové péče*

83 / 2023 / 3

# Náměstí Nového Města v Praze. Archeologické hodnoty historických veřejných prostranství a jejich preventivní památková ochrana

Jan HAVRDA; Jaroslav PODLIŠKA; Petr STAREC

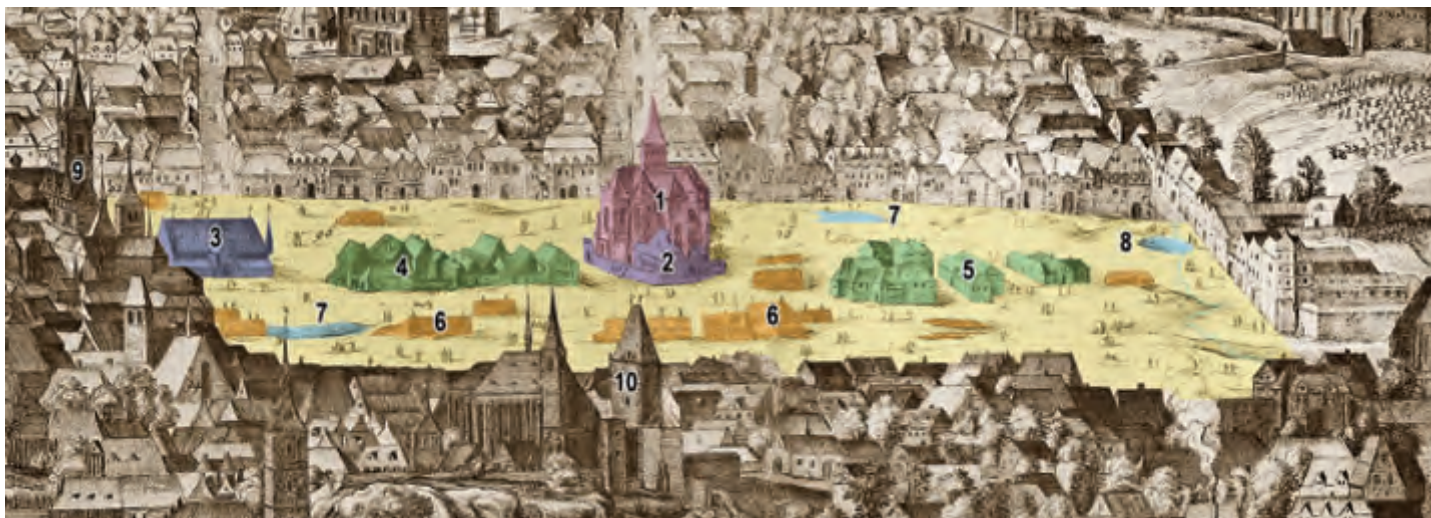
**Obr. 3.** Karlovo náměstí na výřezu Sadelerova prospektu Prahy, Philip van den Bossche (kresba) / Johannes Wechter (rytec) / Aegidius Sadeler (vydavatel), PRAGA. Velký prospekt Prahy 1606, mědiryt, lept, Muzeum hlavního města Prahy, inv. č. 17442/1–4, s vyznačením dnes již neexistujících staveb, dočasných konstrukcí a přírodních prvků na jeho ploše (žlutě a modře). Legenda: 1 – kaple Božího Těla; 2 – obrážený hřbitov u kaple s doprovodnou zástavbou v jeho areálu; 3 – slanečková bouda (tzv. „Underlák“); 4, 5 – domovní zástavba na severní a jižní straně náměstí (tzv. špaříčky, kupecké krámy a sklady); 6 – skládky dřeva; 7 – vodní nádrže (teoretické); 8 – vodní nádrže s vodotečí (podložené); 9 – Novoměstská radnice; 10 – královský Hrádek na Zdeňaze u kostela sv. Václava. Graficky zpracovala: Stanislava Babušková.

dřevěná věž, umístěná patrně v její blízkosti, z níž byly z jeho podnětu od roku 1354 o svátku sv. Kopí a hřebů Páně, v pátek po druhé neděli velikonoční, ukazovány poutníkům císařské klenoty a svaté ostatky náležející k říšskému korunovačnímu pokladu římského panovníka. Kaple Božího Těla byla zděná gotická stavba na půdorysu latinského kříže s vysokou centrální věží a polygonálně zakončenými závěry na třech stranách (obr. 3, 4). Na rekonstrukci její podoby však mezi badateli nepanuje shoda.<sup>9</sup> Na Sadelerově prospektu kapli vymezuje ohradní zeď hřbitova se vstupními branami. (obr. 3) U severního průčelí vstupní části kaple je zřetelná (nepochybně dodatečná) přístavba s řadou stavebních detailů. Nad polygonálním závěrem na východní straně (směrem k Ječné ulici) je čitelně zakreslen štíhlý sanktusník, zdůrazňující pravděpodobné umístění presbytáře. V roce 1784 byla kaple proměněna ve skladiště. Kolem roku 1791 došlo k jejímu odstranění. Uvedený stav před demolicí kaple a po ní velice věrně dokumentuje jeden z prvních měřených plánů města, tzv. Hergetův plán z let 1790/1791, v jehož různých verzích se objevuje jak situace s kaplí, tak i stav po jejím odstranění.<sup>10</sup> Zajímavostí uvedeného plánu je zachycení vznikající inženýrské infrastruktury města v podobě rozvětvené sítě otevřených stuh a uzavřených stok, křižujících sledovanou plochu, nebo dvojice rybníčků na jižním konci náměstí s přirozeným odtokem směrem k řece. Přítomnost dalších umělých vodních ploch je pravděpodobně zachycena i na jiných místech Karlova náměstí o dvě století dříve na Sadelerově prospektu (obr. 3).

Karlovo náměstí bylo založeno na čtvrtohorní štěrkové terase, jejíž denudační relikt protažený ve směru severovýchod–jihozápad se zachoval na ploše 1200 × 500 m. Rovinatý, plochý, místy lehce zvlněný reliéf této akumulace se mírně svažuje směrem k severozápadu. Výška dnešního terénu na náměstí se pohybuje od nivelety 202,5 m n. m. v jihovýchodním rohu náměstí u vyústění ulice U Nemocnice po 214,0 m n. m. v jeho severozápadním rohu, u ústí Spálené ulice. Výškový rozdíl nejnižšího a nejvyššího bodu cca 500 m dlouhého náměstí činí celkem 11,5 m (obr. 17). Na základě vyhodnocení archeologických a geologických dokumentačních bodů lze konstatovat, že se původní sklon reliéfu před intenzivnějšími středověkými aktivitami výrazně neliší. To naznačuje informace o dochovaném půdním typu v severovýchodní části náměstí, kde byl zaznamenán na dvoře domu čp. 288/II v hloubce 0,3 m.<sup>39</sup> V nejvyšším bodě, v jihovýchodní části náměstí, mohlo dojít k mírným terénním úpravám, jak to naznačuje geologická situace sledovaná ve výkopu před domem čp. 501/II, kde byly pod recentním souvrstvím mocným cca 0,3 m evidovány splachové či fluvialní písčité sedimenty uložené na skalním podkladu (obr. 4, sonda KN 2017). Vzhledem k absenci půdního typu ve sledované sondě lze předpokládat určité terénní úpravy, při nichž došlo ke snížení terénu a toto zmenšení nebylo patrně větší než 1,0–1,5 m.<sup>40</sup> Představu o tom, jak vypadal povrch náměstí v raném novověku, je možné si udělat například ze Sadelerova prospektu z roku 1606<sup>41</sup> (obr. 3).

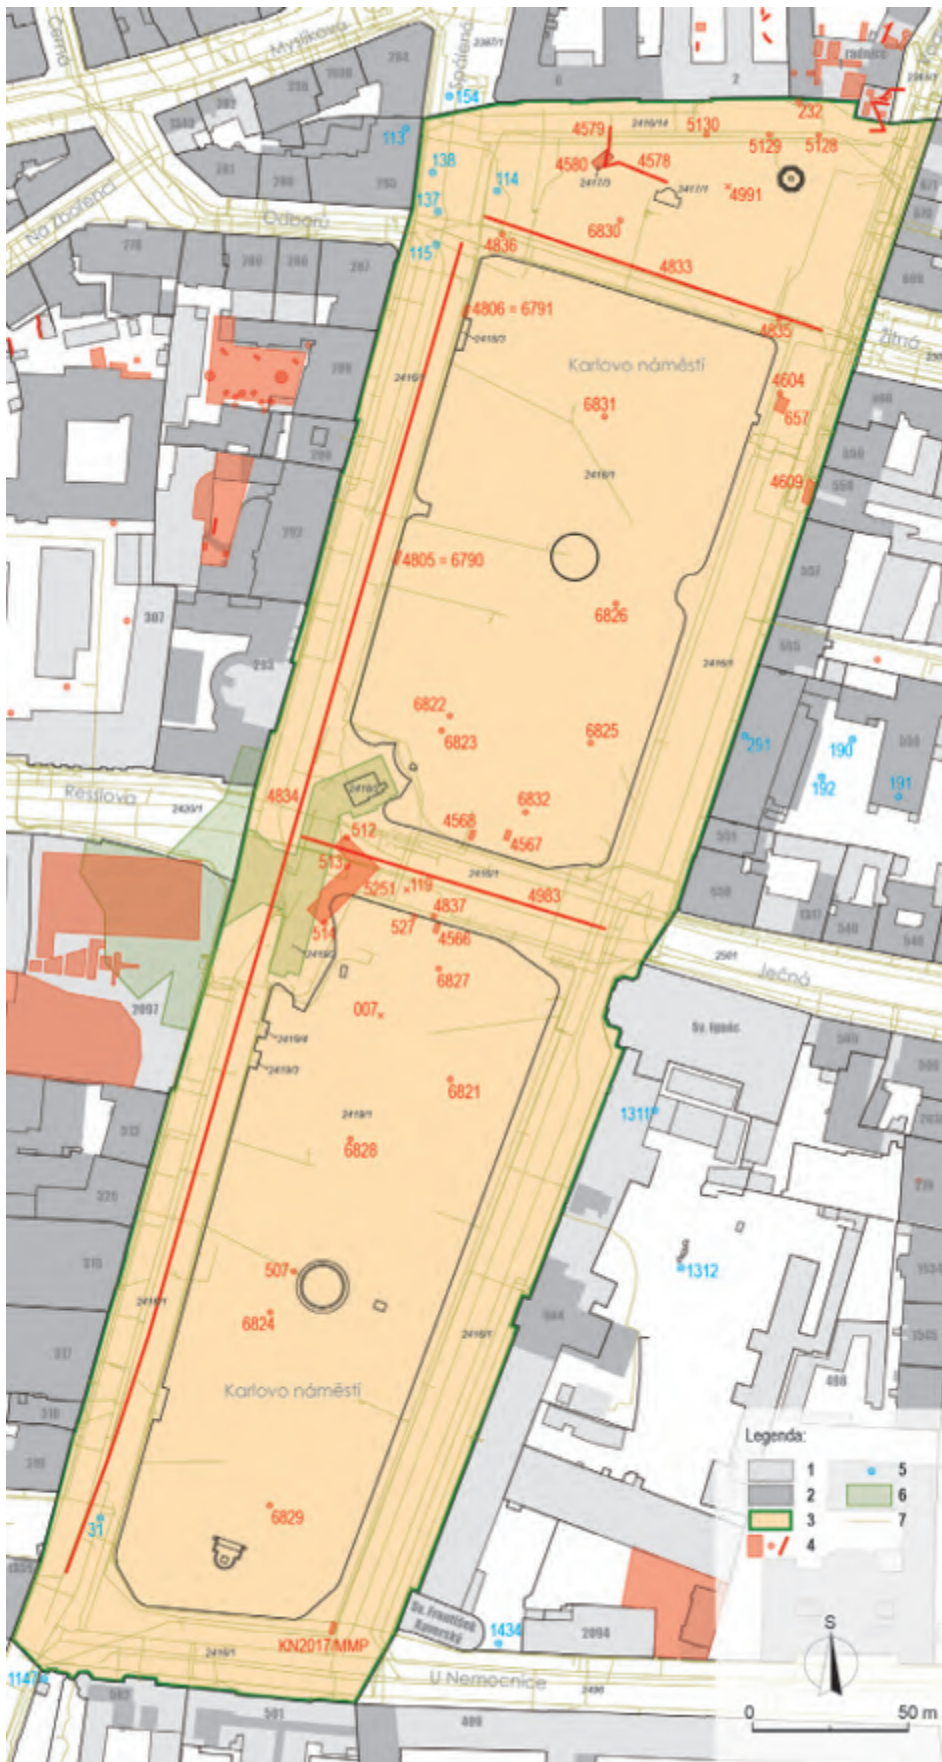
**Obr. 4.** Praha 2 – Nové Město, Karlovo náměstí a jeho okolí s vyznačením archeologických dokumentačních bodů (ADB) a novodobých podzemních struktur zasahujících do historického nadloží, stav k roku 2023. K zobrazení bodů byla použita aktualizovaná databáze L. Hrdličky (pozn. 72), evidence výzkumů odboru archeologie NPÚ u. o. p. v Praze (evidenční čísla výzkumů s lomítkem) a oddělení archeologie Muzea města Prahy; přiblíženo bylo k datům zpřístupněným v informačních systémech AÚ AV ČR, Praha, v.v.i. Legenda: 1 – budovy; 2 – 1. patro sklepů; 3 – plocha náměstí; 4 – archeologické dokumentační body (plochy, bodové sondy, linie); 5 – geologické dokumentační body (vrty); 6 – podzemní vestibul stanice metra; 7 – trasy vybraných funkčních inženýrských sítí. Graficky zpracovali: Stanislava Babušková a František Flek.

První skupinu archeologických nálezů představují náhodné nálezy spojené s blíže neurčitelnou stavební činností zasahující pod stávající povrch. Jejich vypovídací hodnotu zde limituje především absence informací o původcích zásahu, přesné lokalizaci místa nálezu a terénní situaci, ze které byly získány. Ve většině případů pocházejí z období před profesionalizací archeologické památkové péče. Za nejstarší lze považovat nálezy z roku 1863 z prostoru parku před novoměstskou radnicí, kde byly knězem a zapáleným amatérským archeologem Františkem Peterou Rohoznickým získány zlomky historické keramiky ze zahloubeného objektu (obr. 4, 4991).<sup>74</sup> K roku 1907 je bez bližších okolností zmíněno narušení eneolitického hrobu kultury zvoncovitých pohárů, a to z jižní části náměstí (obr. 4, 007).<sup>72</sup> Ze středu náměstí, v místech průběžné komunikace mezi ulicemi Resslerovou a Ječnou, je naopak v roce 1947 evidován nálezy novověkého hrobu a nečitelných náhrobníků, které byly vzhledem k poloze dány zasahujícím archeologem Ivanem Borkovským do souvislosti se hřbitovem okolo zaniklé kaple Božího Těla (obr. 4, 119).<sup>73</sup> Povahou a nálezyvým kontextem obdobný případ ilustruje hlášení Jarmily Justové z roku 1967 o narušení novověkého kostrového hrobu a zbytků dřevěné rakve v hloubce okolo 2 m v prostoru parku sousedícího s průběžnou komunikací (obr. 4, 527).<sup>74</sup>

Pouze v omezené míře byla archeologicky sledována parková plocha náměstí. Za zmínku stojí akce spojená s rekonstrukcí bazénků v parku v jeho jižní části v roce 1995 (obr. 4, 507).<sup>77</sup> Dokumentována zde byla zdiva starší asanované domovní zástavby (jezuitská pekárna, později vězeňský špitál), která byla postupně odstraňována se vznikem parkové úpravy v průběhu 19. století. Na zachyceném řezu terény se projevil v převaze novověké navážky zakončené zahradním horizontem. Doklady v naprosté většině novověkých až recentních úprav povrchu náměstí bez stop starších sídlištních aktivit doložilo i několik dalších archeologických dokumentačních bodů především na severní polovině sledované plochy náměstí (obr. 4, 4578, 4579, 4580, 4805=6790, 4806=6791).<sup>78</sup>

pouze jediný archeologický nález, zahloubená stavba pravouhlé dispozice s vnitřní vyzdívkou v nevelké vzdálenosti od severovýchodního nároží kaple (obr. 4, 4567). Jak vyplývá z přítomnosti vyspělé středověké keramiky v jejím zásepu, zanikla ještě v průběhu pozdního středověku (15. století). Vzhledem k výraznějšímu zahloubení stavby do podloží se domníváme, že se jednalo o suterénní prostor, nad kterým se nalézala nadzemní konstrukce stavby. Absence jakýchkoli stavebních detailů nám však neumožňuje rekonstruovat její přesnou podobu. V jejím zásepu se vedle stavební suti nalézaly polohy organického odpadu, který může poměrně dobře korespondovat s historicky doloženou funkcí náměstí jako místa obchodu s dobytčím.

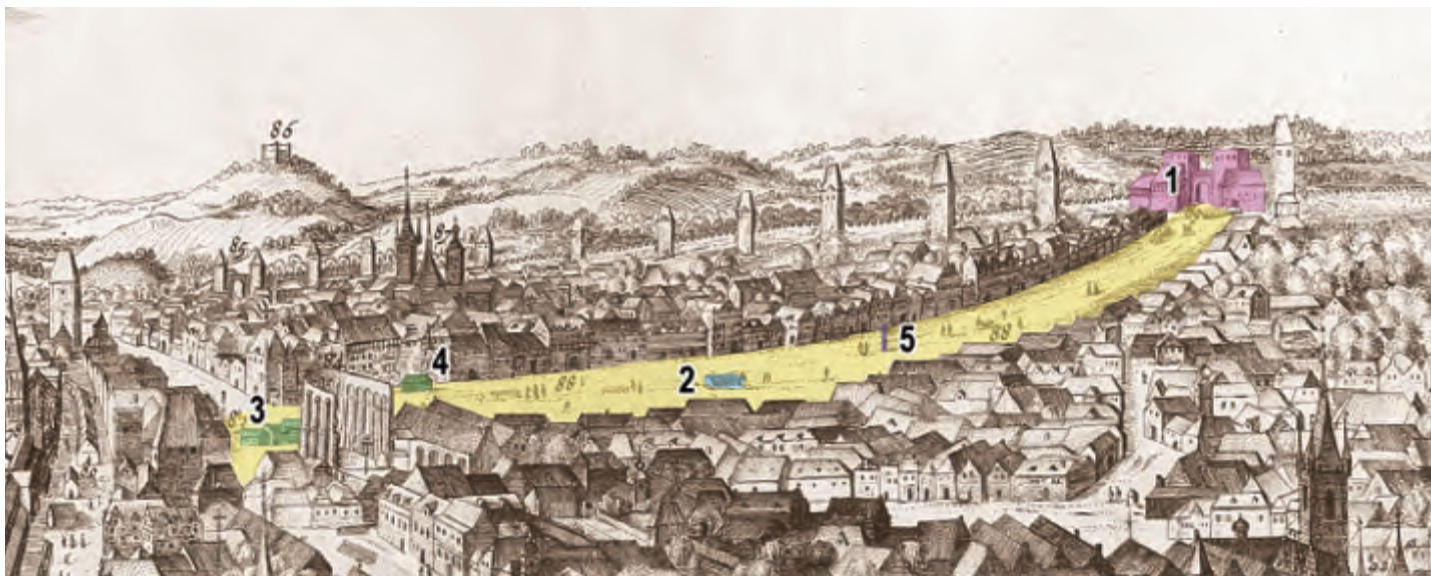
**Obr. 5.** Václavské náměstí na výřezu Sadelerova prospektu Prahy s vyznačením dnes již neexistujících staveb, dočasných konstrukcí a přírodních prvků na jeho ploše (žlutě). Legenda: 1 – brána novoměstského opevnění, 2 – kašna, 3–4 – domovní zástavba u severního konce náměstí, 5 – šibenice. Graficky zpracovala: Stanislava Babušková.

začaly kolem protáhlého a od severozápadu k jihovýchodu stoupajícího náměstí vyrůstat první obytné domy s řemeslnickými dílnami a obchody (obr. 5). Veřejné prostranství ožilo čilým ruchem nového tržiště a zároveň jím od jihovýchodu směrem k Havelské bráně Starého Města procházela jedna z významných starých obchodních cest.<sup>14</sup>

Od doby císaře Rudolfa II. (vláda 1875–1912) stála ve střední části Koňského trhu také šibenice. Její umístění bychom mohli ztotožnit s objektem na Sadelerově prospektu ve střední části zobrazené plochy náměstí (obr. 5).

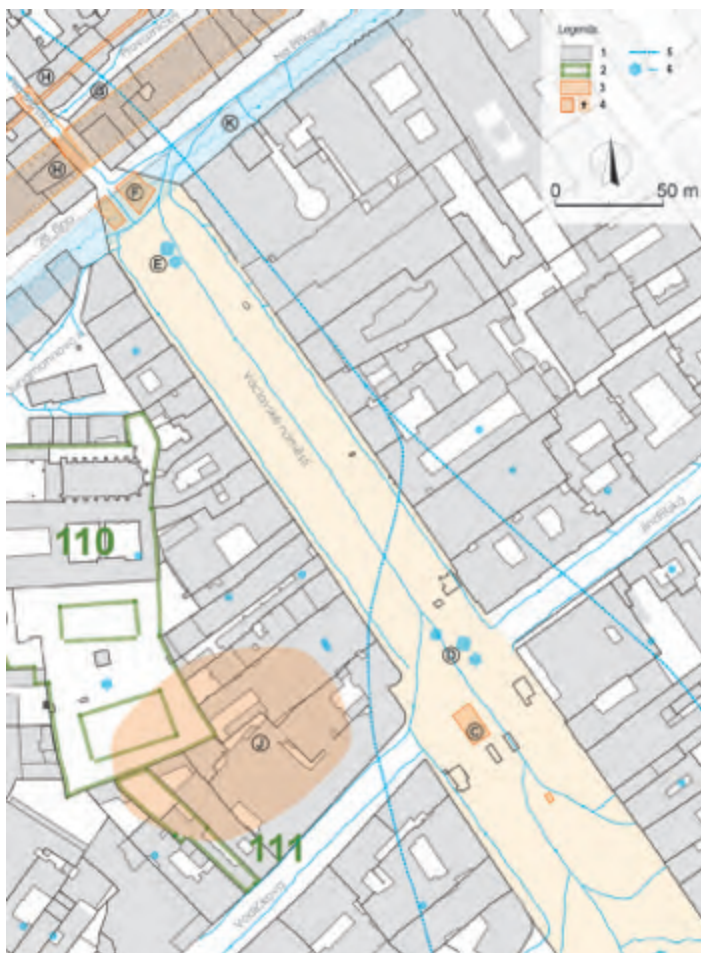
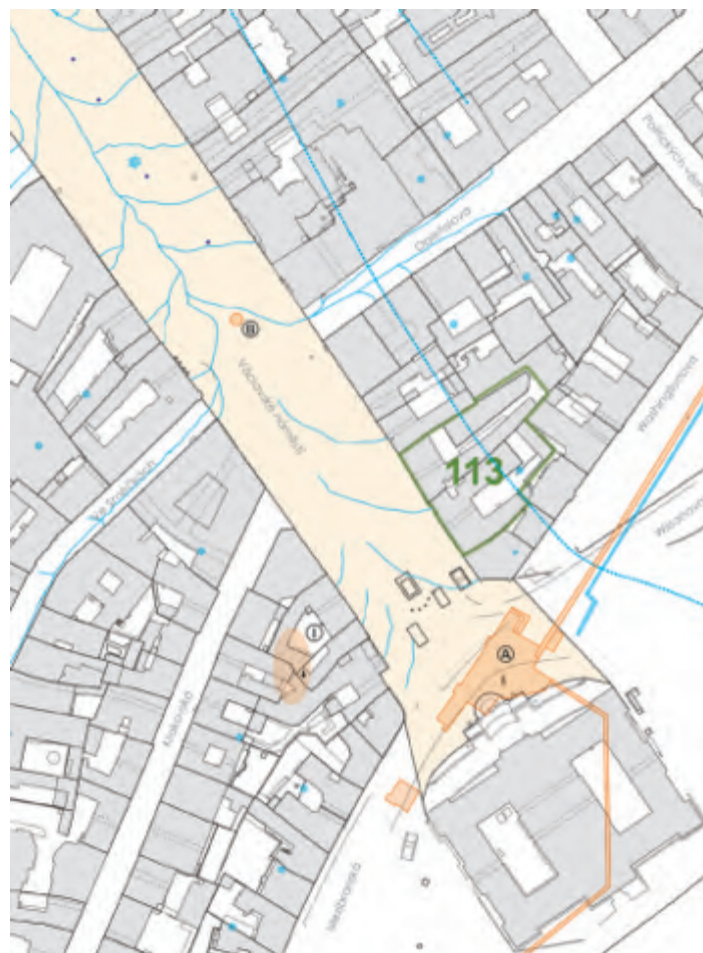
7a

**Obř. 7a–b.** Václavské náměstí a jeho okolí (vlevo severní část, vpravo jižní část náměstí), rekonstrukční plán s vyznačením zaniklých stavebních a přírodních komponent. Nedochované struktury zakresleny s využitím historických map, plánů a terénní dokumentace: Hergertova plánu Prahy z roku 1790/1791, mapy stabilního katastru z roku 1840–1843, ortofotoplánu Prahy z roku 1945 a zjištění archeologických výzkumů. Legenda: A – barokní opevnění, brána, B – barokní boží muka, C – stavby na ploše náměstí, D – kašna s barokní sochou sv. Václava, E – veřejné zdroje vody (lokalizované pouze orientačně), F – prodejní boudy či stánky, G – doklady předlokačního osídlení včetně keramické nádoby, patrně z hrobového kontextu, H – hradba a příkop staroměstského opevnění, I – vrcholně středověké hroby, J – raně středověké pobřežní, K – strouha před staroměstským hradebním příkopem. 1 – domovní zástavba, 2 – významné archeologické plochy č. 110, 111, 3 – rekonstrukce zaniklých stavebních komponent, 4 – pohřebiště, hrobové nálezy, 5 – rekonstrukce průběhu zaniklých historických vodotečí, 6 – vodní zdroje, otevřené strouhy v rozsahu zachyceném na Hergertově plánu Prahy 1790/1791. Z podkladů autorů graficky zpracovala: Stanislava Babušková.

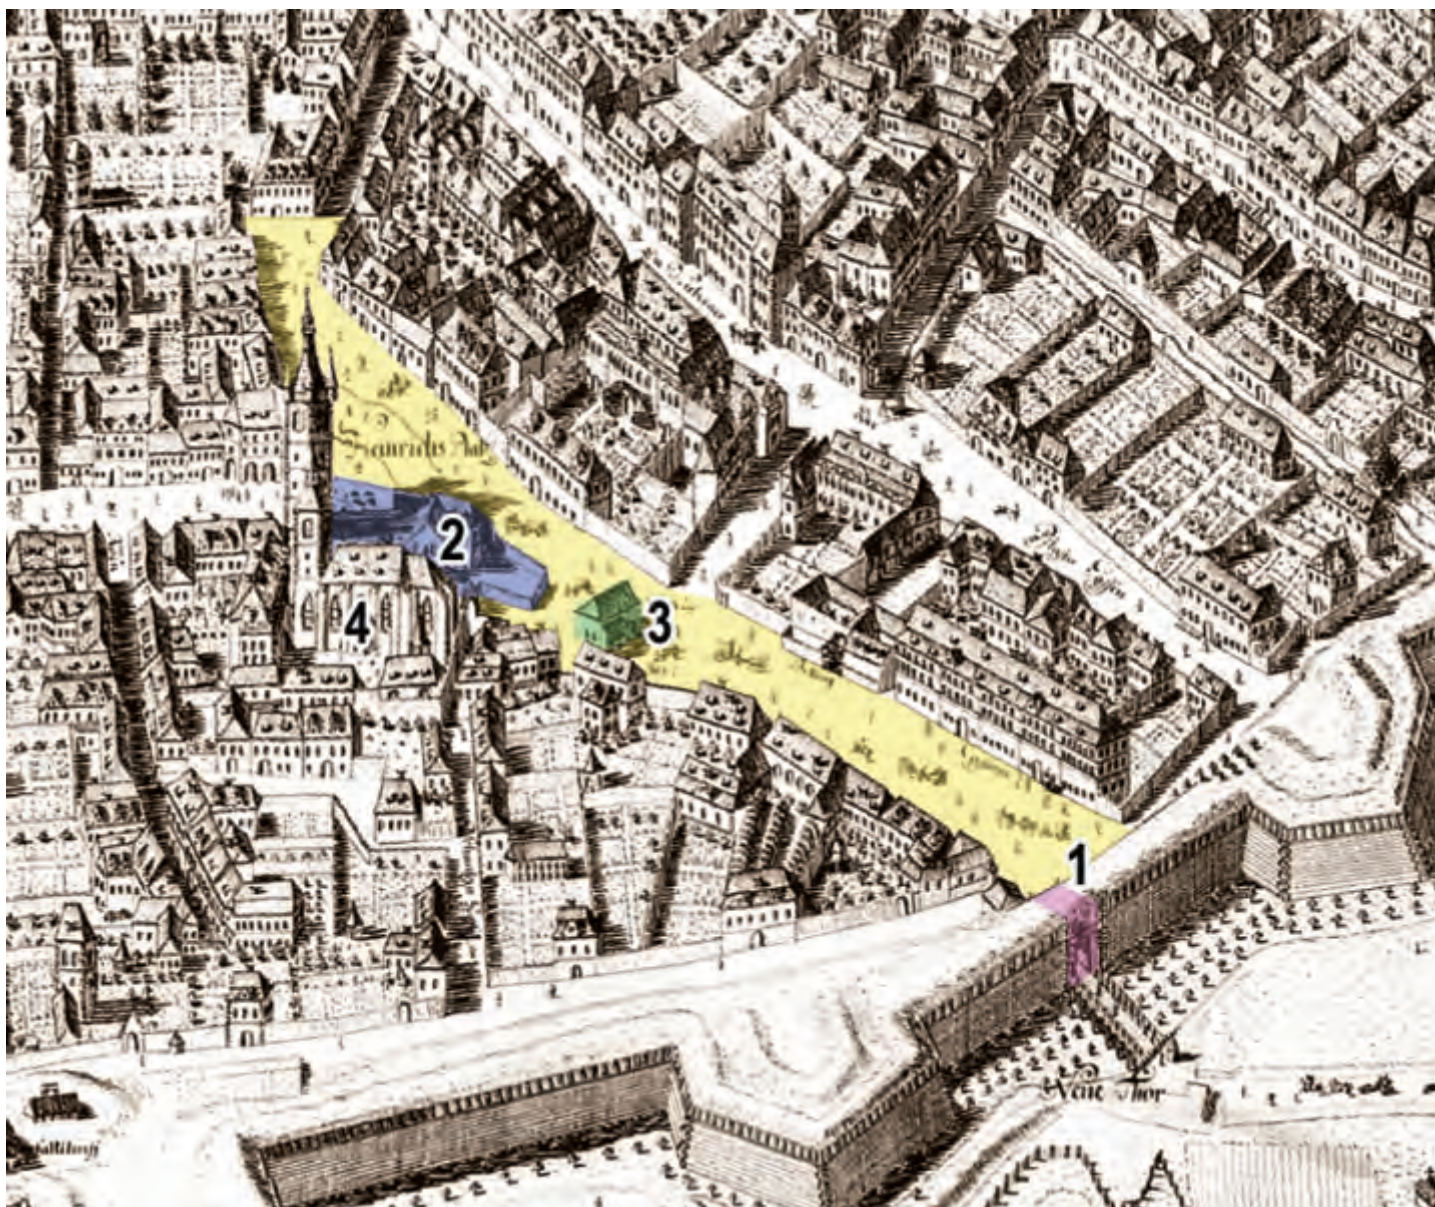
8

**Obr. 8.** Senovážné náměstí na výřezu z perspektivního plánu Prahy od Josepha Daniela Hubera z roku 1769 s vyznačením dnes již neexistujících staveb na jeho ploše. Zaniklé stavby a objekty: 1 – brána (Nová Horská brána, Neu Thor) v barokním opevnění, 2 – domy uprostřed náměstí, později stavebně upravované (v 19. stol. čp. 845, 976 a 979), na jejich místě v letech 1912–1916 vybudován rozsáhlý kancelářský dům čp. 976, 3 – novoměstská váha, 4 – kostel sv. Jindřicha obklopený zdi ohrazeným původním farním hřbitovem, jehož severní část v Jindřišské věži byla na přelomu 18. a 19. století zastavěna. Graficky zpracovala: Stanislava Babušková.

jetku řádu křížovníků s červenou hvězdou.<sup>33</sup> Senovážné náměstí nese jméno po zdejším senném trhu, který byl obdařen výsadou Karla IV. ze dne 13. června 1360, že „picníci obrok, oves a seno jen zde prodávati smějí...“<sup>34</sup> Proda-vači sena – picníci – zde měli své krámy nebo stany, které se táhly od Jindřišské věže po celé východní délce náměstí. Až do konce 19. století si náměstí s blízkým okolím zachovávalo svým rozbahněným povrchem venkovský ráz (obr. 8). Ten byl umocněn zde stojícími stodolami, které se připomínají ještě v roce 1606.

V několika málo historických zmínkách z průběhu raného novověku je Senovážné náměstí popsáno jako nevzhledný prostor, setrvávající takto až do 19. století (obr. 8). Na jeho nezpevněném povrchu ve starší době nebyla nouze o podmáčené či trvale zamokřené plochy. Jedna z nich, včetně možného příležitost-

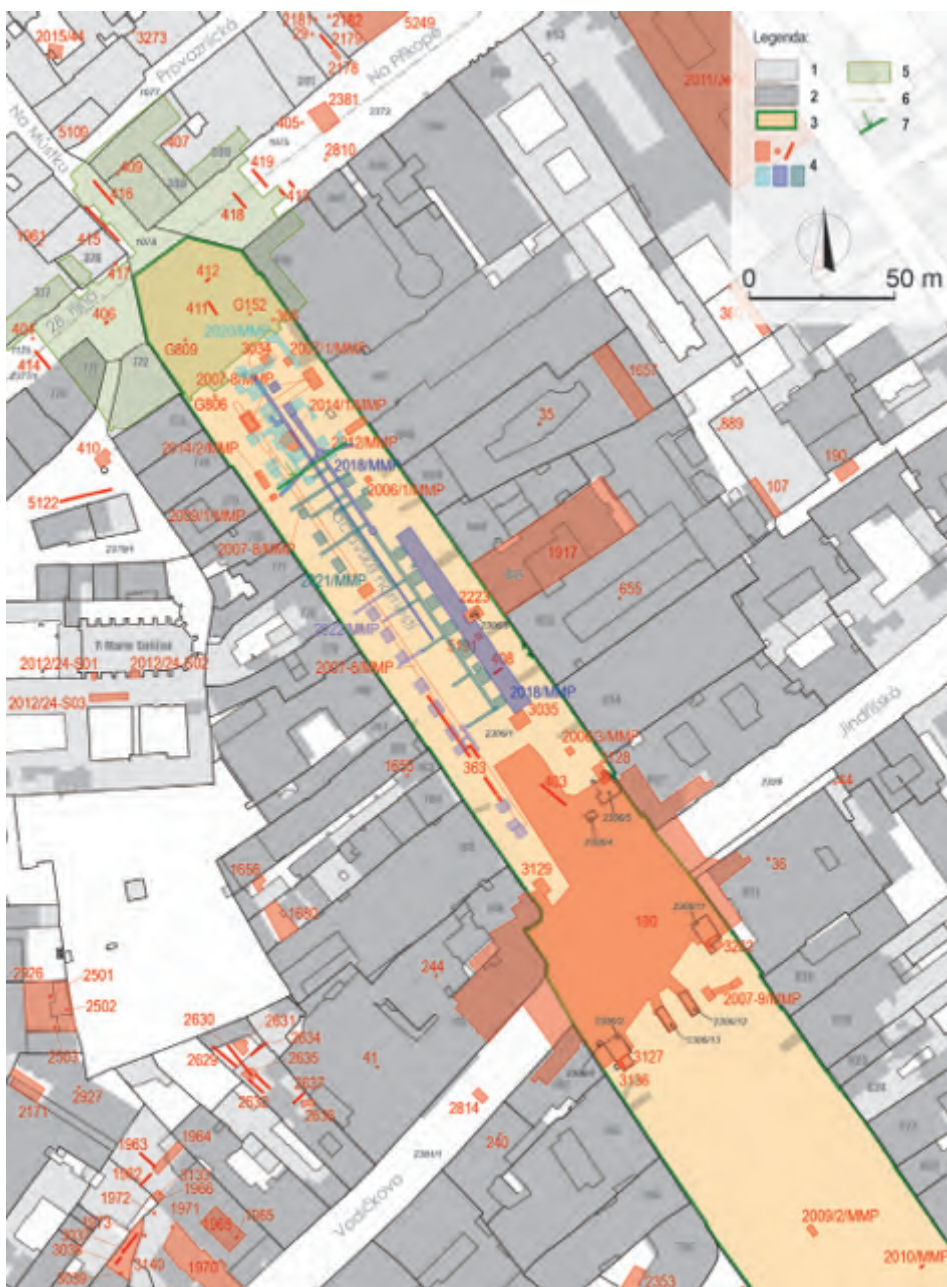
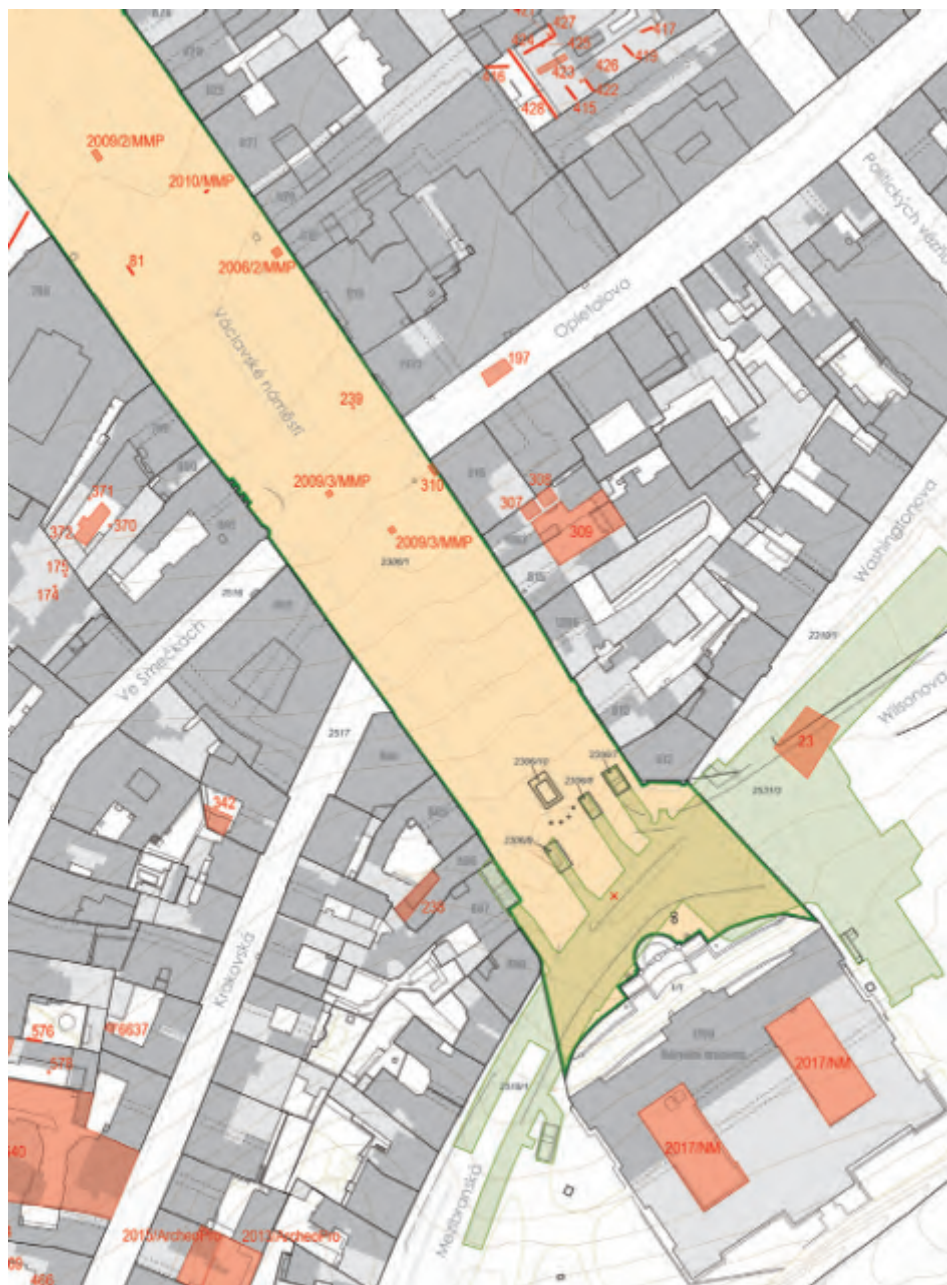
14a

**Obr. 14a–b.** Václavské náměstí ppč. 2306/1 a jeho okolí s vyznačením archeologických dokumentačních bodů (ADB) a novodobých podzemních struktur zasahujících do historického nadloží, stav k roku 2023, vlevo severní část, vpravo jižní část náměstí. K zobrazení bodů byla použita aktualizovaná databáze L. Hrdličky (pozn. 72) a evidence výzkumů odboru archeologie NPÚ, ÚOP v Praze (evidenční čísla výzkumů s lomítkem) a oddělení archeologie Muzea města Prahy, přihlídnuto bylo k datům zpřístupněným v informačních systémech AÚ AV ČR. Legenda: 1 – budovy, 2 – první patro sklepů, 3 – plocha náměstí, 4 – archeologické dokumentační body (plochy, bodové sondy, linie), 5 – podzemní vestibuly stanic metra (plocha vestibulu stanice metra Můstek na Václavském náměstí se překrývá s plochou ADB 190), 6 – trasy vybraných funkčních inženýrských sítí. Podrobnější informace jsou uvedeny na webovém portálu Praha archeologická. Integrovaný informační systém archeologických pramenů Prahy (on-line), dostupné z <http://www.praha-archeologica.cz/map/>, vyhledáno 25. 5. 2023. Graficky zpracovala: Stanislava Babušková.

Soustavný archeologický výzkum na vlastní ploše Václavského náměstí začal poměrně pozdě a jeho počátek je spjat především se zmíněným podchodem uprostřed náměstí (obr. 14a–b, 190) v 60. letech 20. století. Výzkum tehdy probíhal v omezené podobě, jak bylo ostatně bývalými společenskými možnostmi více či méně předem dáno. Postupně bagrovaná stavební jáma, zasahující do ústí ulic Vodíčkova a Jindřišská, nebyla zkoumána postupným plošným odkryvem před stavebními etapami. Archeologové směli jen lokálně sledovat postupnou těžbou odkryté izolované nálezné situace, které byly již v terénní fázi výzkumu odtrženy od celkových souvislostí. Pouze v trase mostního provizoria pro tramvajovou dopravu, kde zůstaly během stavby ještě zachovány poslední archeologické terény, byla na několika místech provedena archeologická dokumentace řezu, spojená se vzorkováním nálezů. Navíc se podařilo v této etapě stavby realizovat několik archeologických sond. Cenným přínosem výzkumu bylo systematické prozkoumání a vyhodnocení ojedinělého komplexu nálezů součástí novoměstského vodovodu z 15.–17. století.

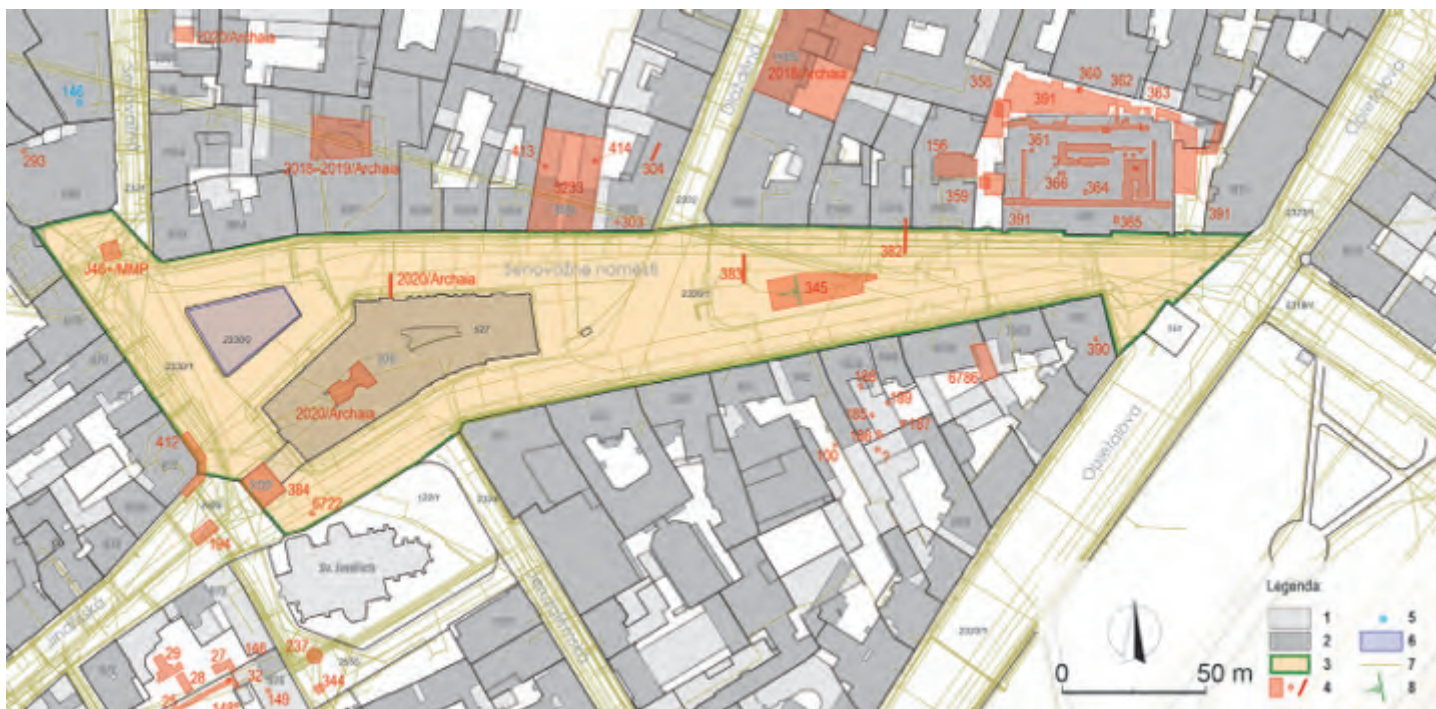
15

**Obr. 15.** Senovážné náměstí a jeho okolí s vyznačením archeologických dokumentačních bodů (ADB) a novodobých podzemních struktur zasahujících do historického nadloží, stav k roku 2023. K zobrazení bodů byla použita aktualizovaná databáze L. Hrdličky (pozn. 72), data Oddělení archeologických sbírek Muzea města Prahy a společnosti *Archaea Praha, z. ú.*, (evidenční čísla výzkumů s lomítkem) s přihlédnutím k datům zpřístupněným v informačních systémech AÚ AV ČR. Legenda: 1 – budovy, 2 – první patro sklepů, 3 – plocha náměstí, 4 – archeologické dokumentační body (plochy, bodové sondy, linie), 5 – geologické dokumentační body (vrty), 6 – požární nádrž (1943–1945), 7 – trasy vybraných funkčních inženýrských sítí, 8 – umístění publikovaného řezu historickým nadložím (ADB 345). Podrobnější informace jsou uvedeny na webovém portálu *Praha archeologická. Integrovaný informační systém archeologických pramenů Prahy (on-line)*, dostupné z <http://www.praha-archeologica.cz/map/>, vyhledáno 25. 5. 2023. Graficky zpracovala: Stanislava Babušková.

Mapa archeologických dokumentačních bodů<sup>93</sup> zaznamenává pro Senovážné náměstí a jeho okolní domovní obvod jen minimum archeologických sond. Ty se soustřeďují jednak do západní části náměstí (obr. 15, 1996/MMP), jednak do centrální plochy náměstí (obr. 15, 345, 382–383). Na východní straně Senovážného náměstí byly v minulosti realizovány plošné archeologické odkryvy v areálu dvou objektů v severní frontě náměstí (obr. 15, 156, 358–366, 391). Přesto máme k dispozici poměrně reprezentativní komplex informací týkajících se vývoje veřejného prostranství i městišť po jeho obvodu.

V případě Senovážného náměstí máme k dispozici vedle několika dílčích zjištění i rozsáhlý archeologický plošný odkryv v jeho východní partii (obr. 15, 345).<sup>94</sup> Ten v letech 1999–2000 poskytl jedny z mála archeologických dokladů z výzkumu pražských veřejných prostranství, které lze předběžně ztotožnit i s písemnými prameny. Výzkum vyvolaný výstavbou podzemního dispečinku kolektorové sítě odkryl pravidelně rozmístěné sloupové a menší kúlové jámy, které ve dvou řadách sledovaly delší osu náměstí, a mohli bychom je tedy přisoudit pro-

Vzhledem k často nerovnému povrchu prostranství byly prováděny i drobné terénní úpravy, které vyrovnávaly okolí prodejních míst do podoby příjemnější k chůzi či jždě a pracovní aktivitě vůbec. V nejstarším horizontu byly na úrovni geologického podloží objeveny výrazné stopy vyjetých kolejí od povozů projíždějících od Jindřišské ulice k Horské bráně (obr. 15, 345, obr. 21, F).

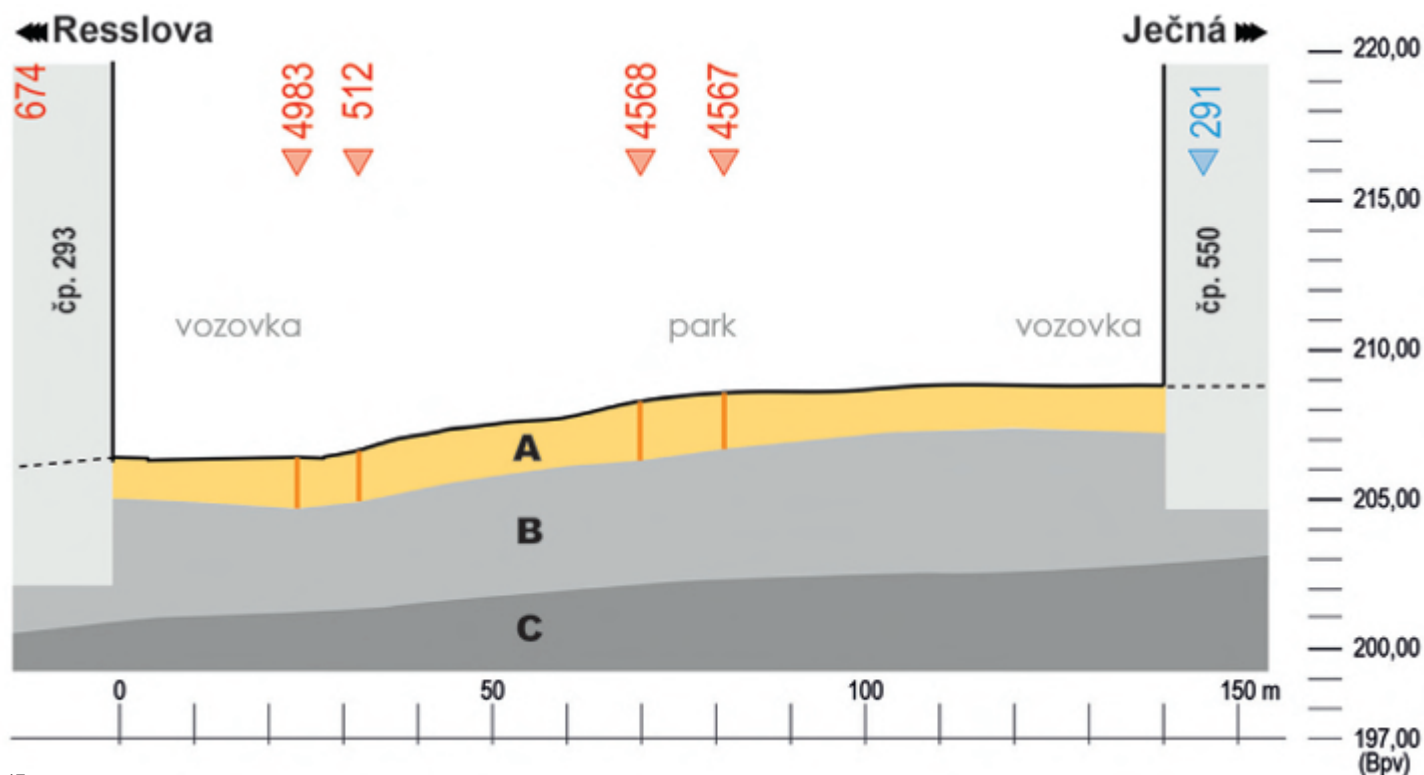
17

**Obr. 17.** Karlovo náměstí, generální řez náměstím ve směru západ–východ přibližně v linii severní fronty Resslera a Ječné ulice, s vyznačením základních stratigrafických komplexů historického nadloží a přírodního podloží. Legenda: A – historické nadloží, B – písky a šterky vltavské terasy, C – skalní podklad. Červená čísla – archeologické dokumentační body, modré číslo – geologický dokumentační bod. Výškově převyšeno. Z podkladů Jana Havrdy graficky zpracovala: Stanislava Babušková.

Pro rekonstrukční mapu nadloží největšího novoměstského prostranství Karlova náměstí v současné době můžeme využít pouze několik desítek dokumentačních bodů. Při jejich analýze musely být vyřazeny ty, jež se nalézaly v místech s prokazatelným narušením, tzn. byly situovány do výplní různých zahloubených objektů, a to převážně novodobého stáří (19.–20. století). Přímou na ploše náměstí máme evidováno 23 archeologických dokumentačních bodů (ADB), v těsné blízkosti, na parcelách po obvodu náměstí pak dalších 20. Kromě archeologické evidence bylo přihlédnuto k 15 geologickým dokumentačním bodům (GDB) – geology vyhodnoceným vrtům či kopaným sondám.<sup>100</sup> Získaný výsledek je odvislý jak od počtu relevantních bodů, tak od jejich rozprostření na velké ploše náměstí (obr. 4). Pro určení původní výšky terénu před intenzivnějšími lidskými aktivitami mělo největší význam sledování půdního typu vytvořeného na povrchu šterkové terasy. V místech, kde půdní typ dochován nebyl, došlo k terénním úpravám, při nichž byla půda odstraněna, eventuálně byly odkopány i vrstvy tvořící spodní partii historického nadloží. Nejvíce byly postiženy plochy v místě novodobých komunikací podél západní i východní fronty náměstí. Celková mocnost nadložních souvrství zde činí 1,9–2,0 m, v jiných částech náměstí je tato hodnota menší (obr. 16 a 17).
