KE STAVEBNÍM DĚJINÁM KLÁŠTERA AUGUSTINIÁNŮ EREMITŮ U KOSTELA SV. TOMÁŠE V PRAZE

JARMILA ČIHÁKOVÁ

ZUR BAUGESCHICHTE DES AUGUSTINER-EREMITENKLOSTERS BEI DER KIRCHE DES HL. THOMAS IN PRAG

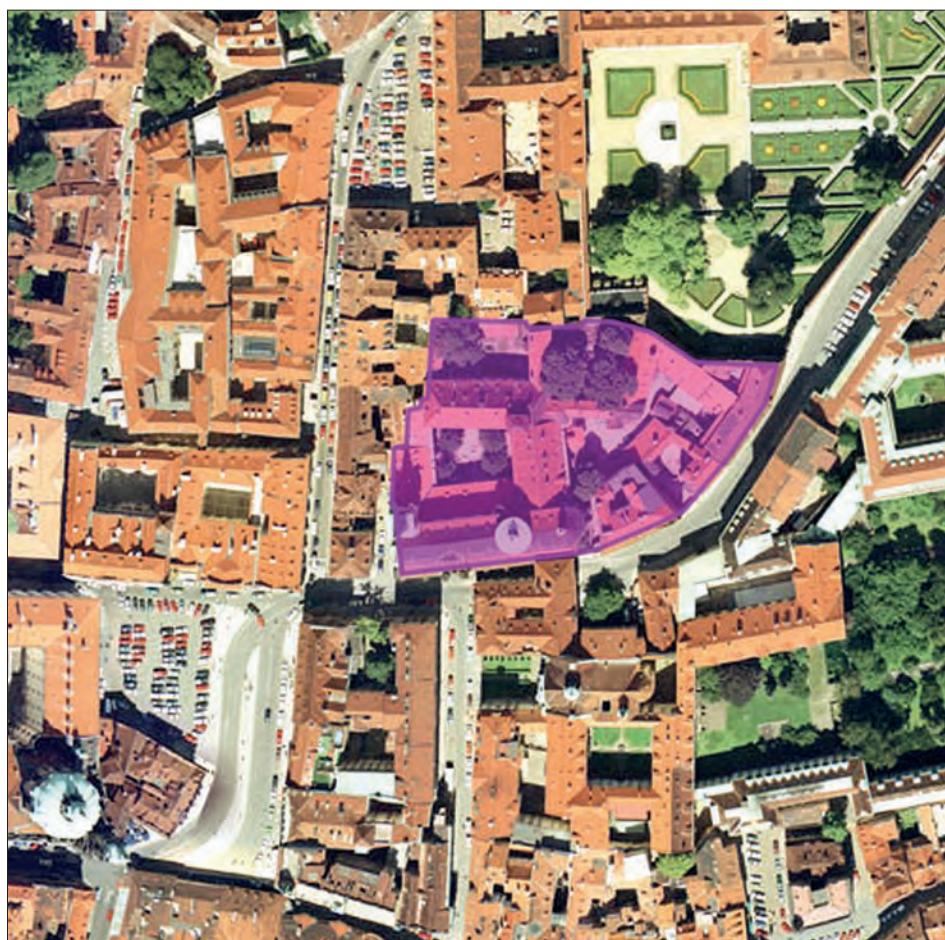
Obr. 1: Praha 1-Malá Strana, areál kláštera augustiniánů u kostela sv. Tomáše na ortofotomapě. Kostel sv. Tomáše, konvent, bývalé hospodářské zázemí (M. Durica, 2012).

Výzkum na staveništi nově vybudovaného luxusního hotelu The Augustine síť Rocco Forte probíhal v letech 2006–2007 na pražské Malé Straně (obr. 1).¹⁾ Svým rozsahem náleží k největším malostranským výzkumům.²⁾ Stavenišťe hotelu zaujímal rozsáhlý areál tří měšťanských domů čp. 29–32/III u Letenské ulice, klášterní pivovar čp. 33/III a část vlastní klášterní budovy čp. 28/III. Výzkum při stavebních zásazích v dalších prostorách konventu byl předmětem jiné výzkumné akce, realizované o rok dříve (Čiháková – Havrda 2007). Interiér kostela nebyl archeologickým výzkumem dotčen. Na nepřehledném staveništi se stojícími a přestavovanými budovami byla uplatněna ojedinelá strategie výzkumu: kompletnost archeologického výzkumu při veškerých zásazích do země se zajistila monopolem archeologického výzkumu na provádění veškerých výkopových prací včetně odvozu zeminy, generální dodavatel přebíral jednotlivé úseky dna stavební jámy. Neocenitelnou výhodou této dělby kompetencí mezi výzkumem a stavbou bylo pro archeologický výzkum jednoznačné odborné pokrytí veškerých prováděných výkopů a pro investora transparentnost investic na zemní práce. Při komplikované struktuře staveniště, které v rámci 7 parcel zabíralo 3 samostatné domy s vnitřními dvorky (čp. 29-31/III, čp. 32 – obr. 2: plochy E, F, G), prostor hospodářského zázemí kláštera se třemi budovami pivovaru a třemi velkými dvory (čp. 33 – obr. 2: B, C, D, J, P, Sv), severní křídlo kláštera a část původní budovy konventu (čp. 28 – obr. 2: A) a severní klášterní dvůr (obr. 2: plocha Sz), jsme přesvědčeni, že zvolená strategie se plně osvědčila a že jen díky monopolu na zemní práce se nám podařilo zdokumentovat likvidované historické terény v maximální možné míře. Jedinou nevýhodou byla plná odpovědnost za nebývalé členitý profil dna stavební jámy a za správné vytýčení inženýrských sítí podle prováděcích stavebních plánů, ležící na bedrech profesionálního geodeta výzkumu. Dno stavební jámy nedosahovalo úrovně podloží. Často bylo limitováno hladinou spodní vody, která znemožňovala průzkum klíčových situací více do hloubky. Výzkum pod dno stavební jámy byl dovolen v minimální míře. Povrch v době výzkumu klesal od severu (193,4 – u ohradní zdi Valdštejnské zahrady) k jihu (192,2 – u Letenské ulice).³⁾

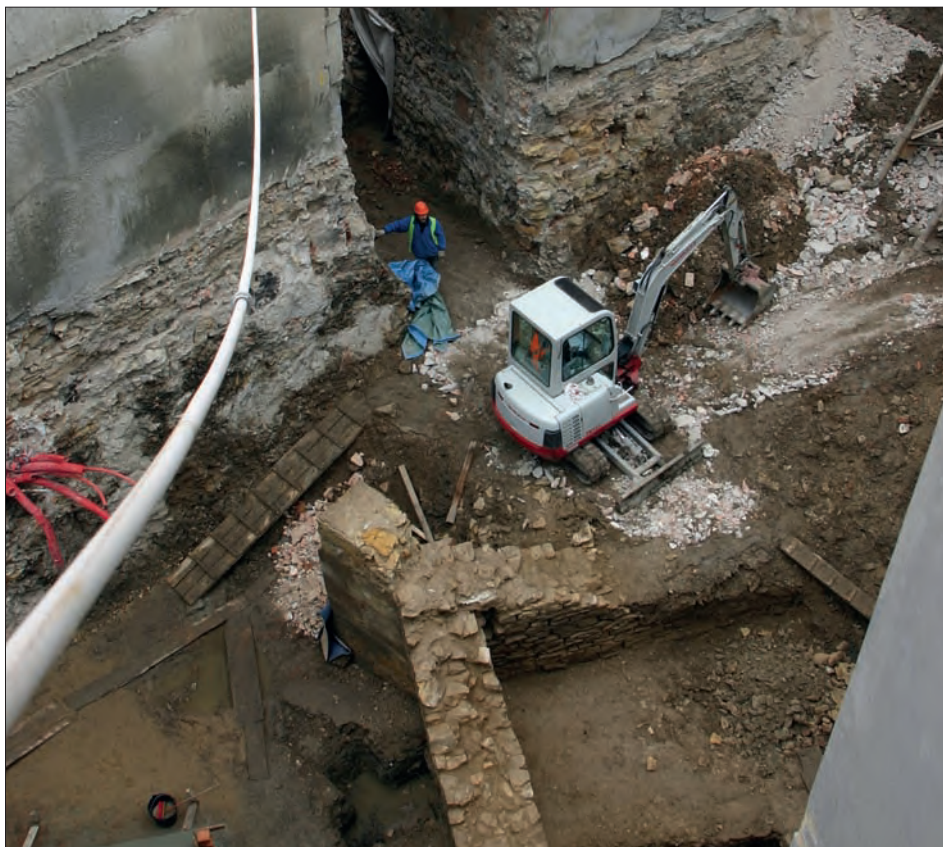
Obr. 4: Praha-Malá Strana, dvůr mezi čp. 28 a 33/III. Nárožní opěrák na JZ rohu východního traktu na ploše J. Opěrák byl vyzděn z lomového opukového kamene, který byl na nárožích zpevněn armovacími pískovcovými kameny. Pohled od S (foto M. Müller, 2007).

Abb. 4: Prag 1-Kleinseite, Hof zwischen Nr. 28/III und 33/III. Südwestlicher Eckstrebpfeiler vom Osttrakt, Fläche J. Der Pfeiler war aus Pläner-Bruchstein gemauert, an den Kanten mit Sandstein armiert. Ansicht von Norden (Foto M. Müller 2007).

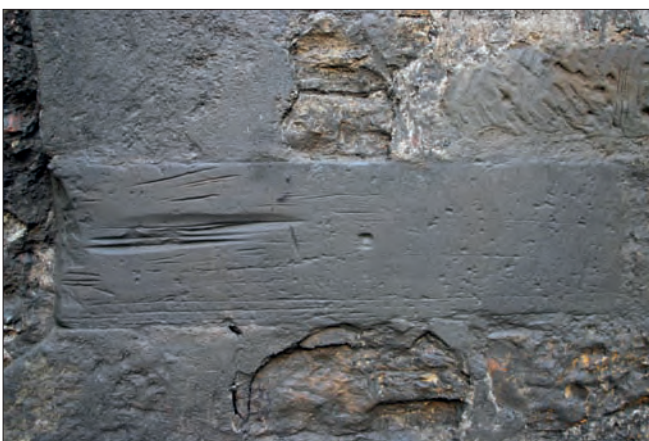
Obr. 6: Praha-Malá Strana, dvůr mezi čp. 28 a 33/III. Na jednom z kamenů nárožního opěráku (K 7) jsou stopy interpretované jako vrypy po broušení nožů (foto M. Müller, 2007).

Abb. 6: Prag 1-Kleinseite, Hof zwischen Nr. 28/III und 33/III. An einem der Eckstrebpfeilersteine (K7) deutliche Spuren, die sich als Spuren nach dem Messerschleifen deuten können (Foto M. Müller 2007).

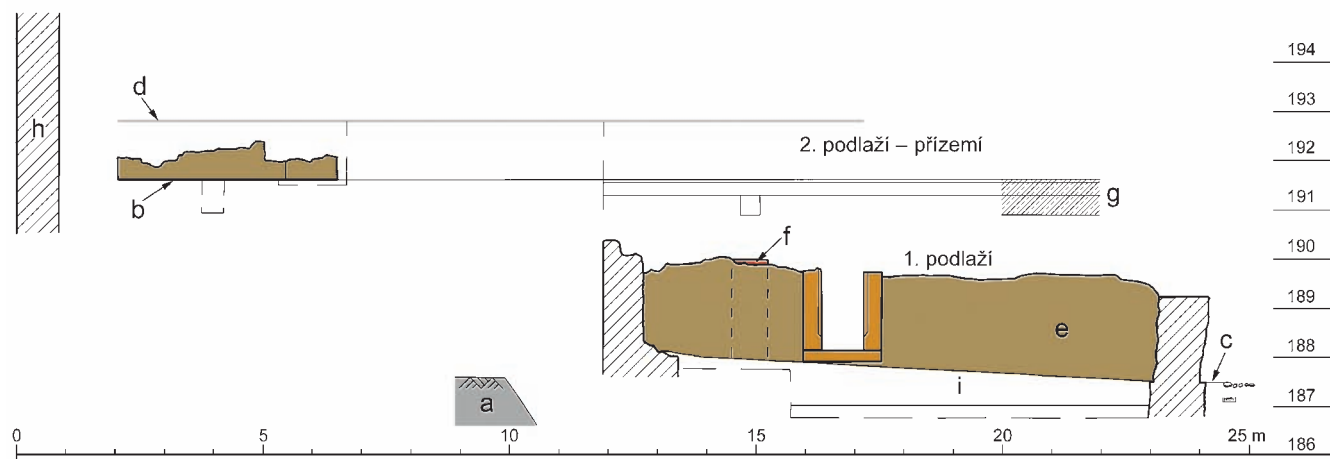
Obr. 7: Srovnání výškových poměrů v jižní části východního traktu a jeho okolí na generalizovaném řezu. Legenda: a – pravděpodobná vzdálenost západní stěny příkopu a povrch v době jeho stavby; b – úroveň terénu v době stavby chórového výklenku kapitulní síně; c – úroveň terénu v době stavby východního traktu; d – úroveň terénu současná (po 2006); e – pohled na jižní příčné zdivo východního traktu; f – cihlový pohledový pas se sníženou korunou, původní koruna se nedochovala; g – konstrukce stropu 0,7 m (konzultace s M. Kovářem), pro její výškové umístění na „linii b“ se nedochovaly podklady a je zcela hypotetické; h – východní obvodová zeď kapitulní síně; i – silná homogenní kompaktní vrstva okrově žlutého cihlářského jílu – ochrana proti spodní vodě (dle návrhu autorky zobrazil M. Müller, digitalizoval M. Ďurica, 2012).

- 11) Terén musel být pro realizaci traktu nákladně upraven – zasypaní příkopu a poté stavební izolace proti vodě z mocné udusané vrstvy „cihlářského jílu“ (obr. 7: 1).

Abb. 7: Vergleich der Höhenverhältnisse im südlichen Teil des Osttraktes und seiner Umgebung, generalisierter Schnitt. Legende: a – die wahrscheinliche Entfernung der Grabenwestwand und die Oberfläche in seiner Bauzeit, b – Geländehöhe in der Bauzeit der Chornische im Kapitelsaal, c – Geländehöhe in der Bauzeit vom Osttrakt, d – heutige Geländehöhe (nach 2006), e – Osttrakt, südliches Quermauerwerk, f – Ziegelgurtband mit der erniedrigten Mauerkrone, die ursprüngliche nicht erhalten, g – Deckenkonstruktion 0,7 m (konsultiert mit M. Kovár), für ihre Höhenlinie b erhielten sich keine Belege und sie ist ganz hypothetisch, h – östliche Umfassungsmauer vom Kapitelsaal, i – starke homogene kompakte Schicht des gelben Ziegeltens – Grundwasserschutz (dem Entwurf der Autorin gemäß von M. Müller dargestellt, Digitalisierung M. Ďurica 2012).

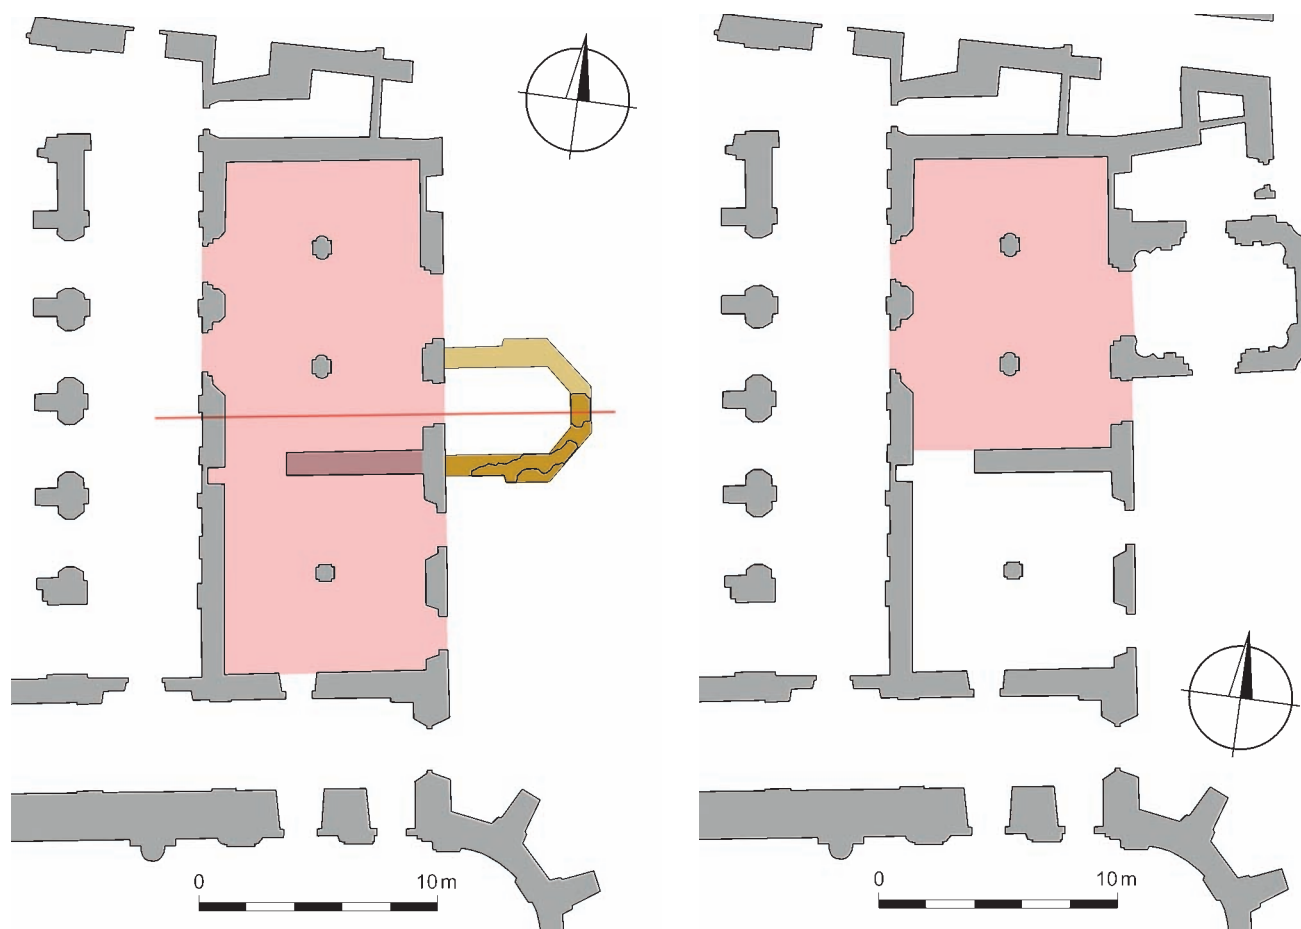
Obr. 8: Praha-Malá Strana, klášter augustiniánů čp. 28/III. Situování nově objeveného chórového výklenku (hnědě, severní část pod barokní kaplí, proto šířka rekonstruována na osu (červená linie) prostoru vzniklého spojením kapitulní síně na severu se sousední sakristií na jihu (růžově) – patrně původní stav vrcholného středověku (zaměření M. Müller, na návrh autorky upravil M. Ďurica, 2012.)

Abb. 8: Prag 1-Kleinseite, Augustinerkloster Nr. 28/III. Situierung der neu festgestellten Chornische (braun, Nordteil unter der Barockkapelle, deshalb die Breite rekonstruiert) an die Achse (rote Linie) eines Raumes aus dem Raum vom Kapitelsaal an der Nordseite und der benachbarten Sakristei an der Südseite (rosafarbig) – wohl der Zustand vom Hochmittelalter (Bauaufnahme M. Müller, korrigiert von M. Ďurica nach Entwurf der Autorin 2012).

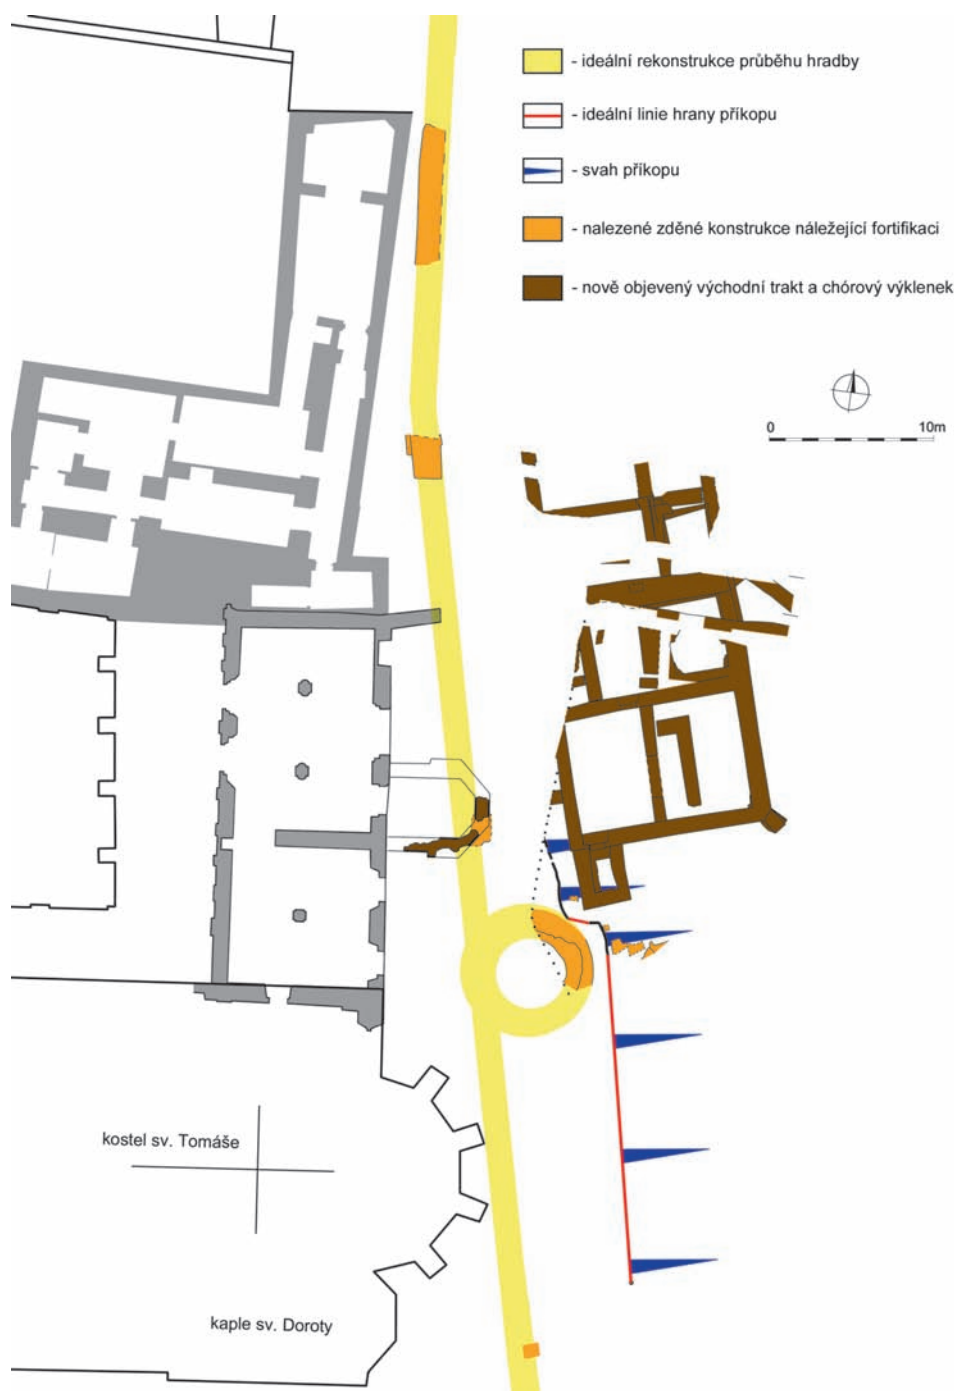
Obr. 10: Praha-Malá Strana, čp. 28/III. Východní část dnešního konventu augustiniánů (šedě) a objevený východní trakt a chórový výklenek (hnědě), postavený po částečném zániku a snížení městské hradební zdi. Hradba zastížena na několika izolovaných místech (oranžově), její rekonstruovaný průběh (světle žlutě) idealizován do dvou přímk. Východně od hradby věž hrana a svah příkopu s úseky obezdění (zaměření M. Müller, na návrh autorky upravil M. Ďurica, 2012.)

es sich konstatieren, dass der Kirchenchor zum hl. Thomas innerhalb der Stadtbefestigung lokalisiert wurde und ihren Verlauf nicht störte (Abb. 10). Man hat somit die Vorstellung vom vorspringenden, in die Befestigung komponierten Chor entkräftet.

Abb. 10: Prag 1-Kleinseite, Augustinerkloster Nr. 28/III. Östlicher Teil vom Konventsgebäude (grau) und der freigelegte Osttrakt und die Chornische (braun), die nach dem Stadtmauerabbaubau erbaut wurden. Die Stadtmauer wurde an mehreren isolierten Stellen festgestellt (orangefarbig), ihre rekonstruierte Linie (hellgelb) ist in zwei Geraden idealisiert. Östlich von der Mauer die Grabenkant und der -abhang mit den Ummauerungsabschnitten (Bauaufnahme M. Müller, korrigiert von M. Ďurica nach Entwurf der Autorin 2012).

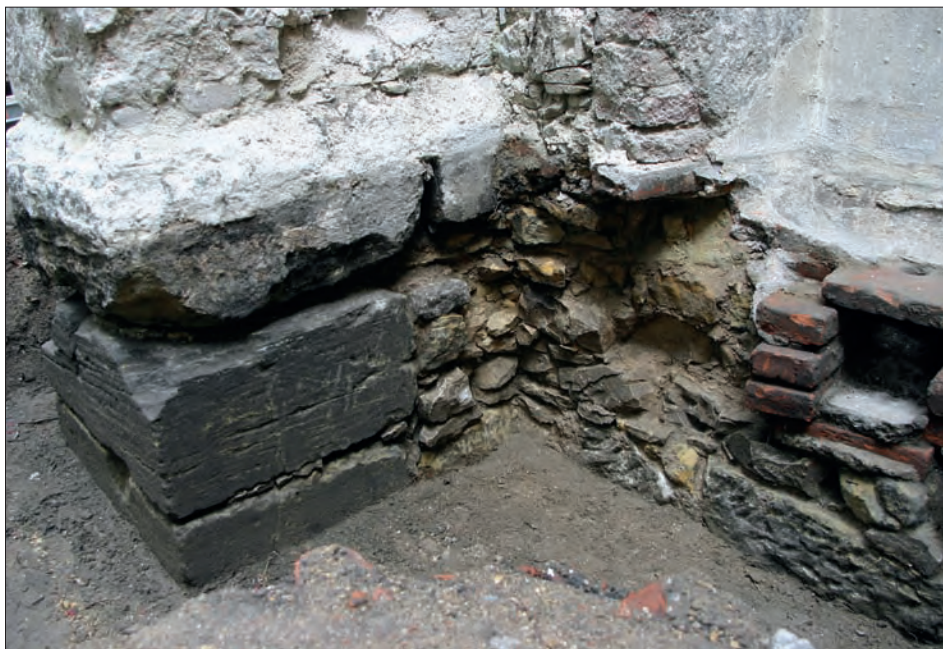
Obr. 11: Praha-Malá Strana, čp. 28/III. Dnešní pilíř na východní straně rajského dvora stojí na gotickém armovaném pilíři a zachovává jeho půdorys (foto M. Müller, 2007).

Abb. 11: Prag 1-Kleinseite, Augustinerkloster Nr. 208/III. Der heutige Pfeiler an der Paradieshofseite steht auf dem gotischen armierten Pfeiler und behält seinen Grundriss bei (Foto M. Müller 2007).
